# Tilstandsrapport

Enebolig

Hageroveien 30, 4993 SUNDEBRU

Befaringsdato: 05.08.2025

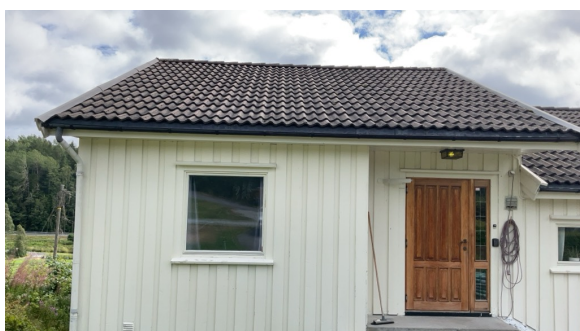
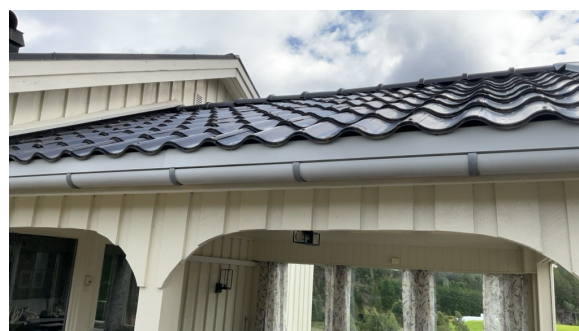
- Tidspunkt for utskiftning av undertak nærmer seg.
- Overvåk tilstanden jevnlig. For å få tilstandsgrad 0 eller 1 må tekkingen skiftes ut, men tidspunktet for når dette er nødvendig er vanskelig å si noe om.

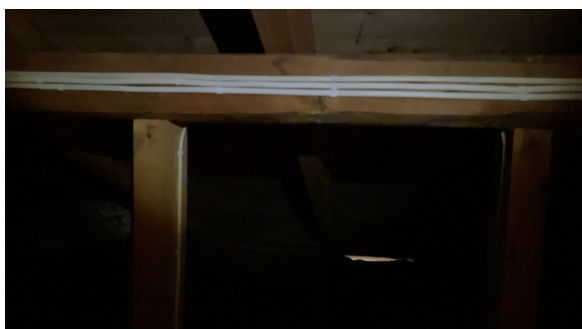
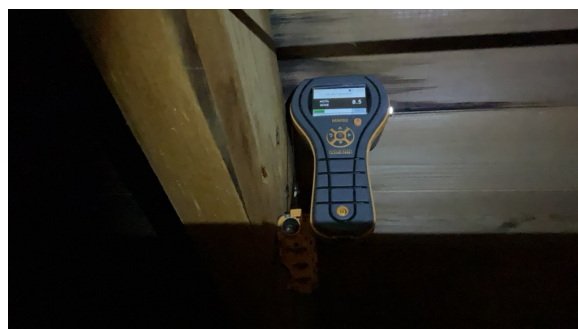
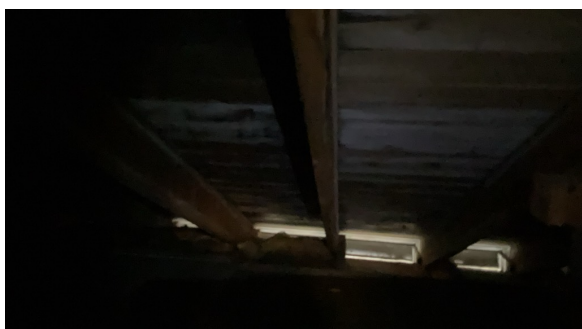
Det er fuktskjolder og svertesopp på deler av undertaket, ved innredet loft. Svertesopp oppstår ved forhøyet fuktnivå. Svertesopp oppstår som regel der det er manglende eller punktert dampspærre (plast), slik at varm, fuktig luft fra boligrommene, lekker opp til kaldtloftet, hvor det kondenserer og gir forhold der mugg og sopp kan oppstå.

Det ble ikke målt unormale verdier i fuktskjoldene på befaringsdagen, noe som kan tyde på at skjoldene kan ha oppstått før det ble lagt ny takteking.

For å forhindre utvikling av mer svertesopp, må utettheter i dampspærren tettes og luftingen utbedres. Deretter kan svertesoppen vaskes bort. Det finnes beskrivelser for hvordan man gjør dette, utarbeidet av blant annet Mycoteam.

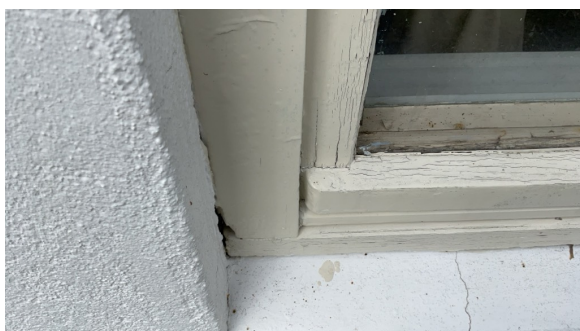
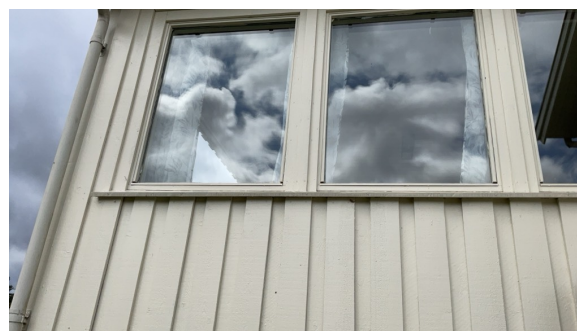
- Det er påvist at enkelte vinduer er vanskelig å åpne/lukke.
- Det er påvist tegn på innvendig kondensering av enkelte vindusglass.
- Karmene i vinduer er slitte og det er sprekker i trevirket.

På eldre vinduer må det påregnes vedlikehold, samt at enkelte kanskje må skiftes. Vinduer med begrenset gjenværende levetid.

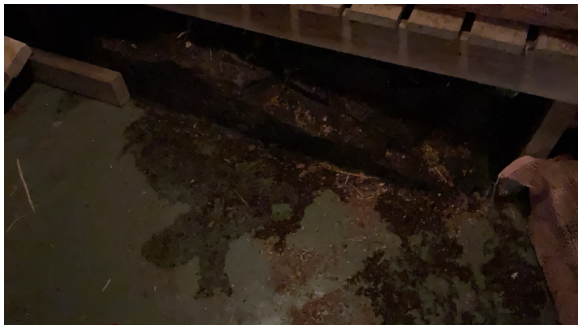
Fukt følger fjellet inn i rommet.

Det er ikke mulig å drenere fjell. Ventileringen bør økes og det må ikke innredes eller oppbevares fuktømfintlige gjenstander i rommet.

**Kostnadsestimat: 10 000 - 50 000**

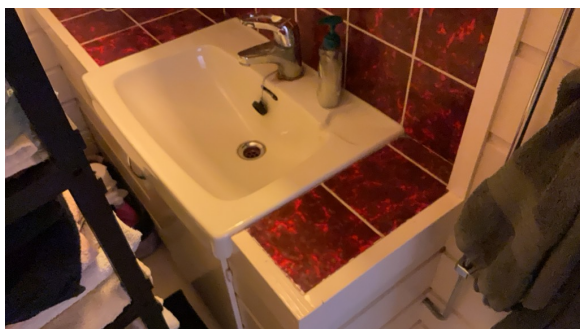
- Ved andre fuktundersøkelser enn hulltaking, er det påvist indikasjoner på fuktskader.

Det er bulende plater i dusjhjørnet. Det ble målt fukt over metningspunktet for treverk. Det er påregnelig med råteskader, men omfanget kan ikke avdekkes uten destruktive inngrep/riving.

- Det må foretas tiltak for å lukke avviket.
