Tilstandsrapport

Enebolig

Grindesvingen 15, 5521 HAUGESUND

Befaringsdato: 16.01.2025

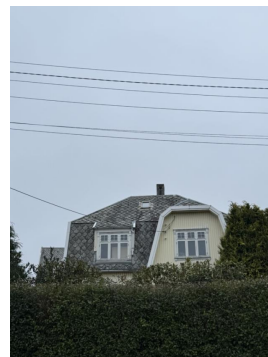
Normal levetid for tak som er tekket med skifer er 50 - 80 år. Shingel fremstår med noe skader og slitasje som tilsier at også denne er klar for utskifting. Dette gjelder også tilhørende beslag i metall generelt.

Tekking har oppnådd alder hvor omlegging vil være naturlig. Det er også enkelte lekkasjer i tak som tilsier at tidspunkt for omlegging er oppnådd. Det kan på eldre boliger undersøkes hos kulturminnefindet.no om det lar seg gjøre og søke støtte til omlegging.

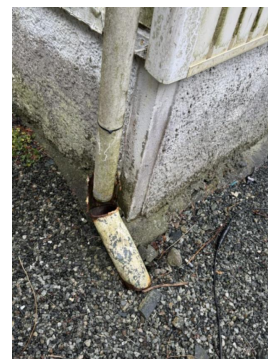
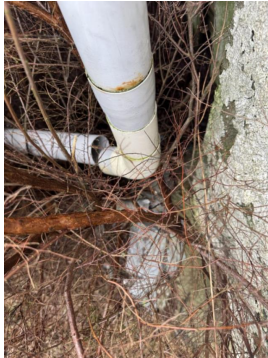
! TG 2 Nedløp og beslag

Takrenner, nedløp og beslag i plast og metall. Fall på renner er ikke kontrollert.

Det var fint vær på befaringsdagen og det var ikke synlige lekkasjer på renner. Takrenner må kontrolleres for lekkasjer når det er regnvær. Vindskier fremstår som i ok stand, men har slitasje. Det kan for øvrig påregnes hyppigere vedlikeholds-intervaller på slike bygningsdeler da de er spesielt utsatt.

Levetiden for nedløp under bakke er utløpt. Det er også noe rust på rør som er av metall generelt.

Det kan påregnes tiltak i forhold til registrerte avvik. I forhold til at taket er anbefalt re-tekkes er det også hensiktsmessig og skifte takrenner og nedløp.

Krav om snøfanger melder seg for øvrig den dagen taket tekkes om. Det er da krav om snøfangere hvor folk normalt ferdes.

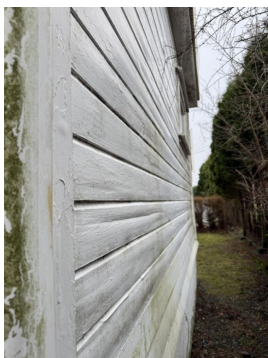
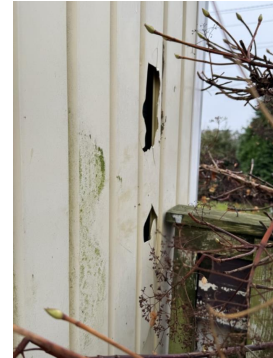
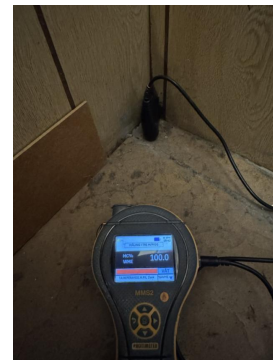
! TG 2 Veggkonstruksjon

Yttervegger er oppført i tømmer som er utvendig kledd med liggende trepaneler på vegg for påbygg mot nord. Ellers plastplater. Plastplater har ukjent alder.

- Det er ingen eller liten lufting i nedre kant av kledning mot grunnmur.
- Det er påvist spredte råteskader i bordkledningen.

Det er noe skader og generell slitasje og misfarging på plastplater. Det er også slitasje i trekledning. Enkelte trebord i nedre del er skiftet men er skjevt ettermontert.

Noe spor etter bore-biller må påregnes i eldre trekonstruksjoner. Det er påvist relativt høy fukt i vegg i gang i entre mot sør/øst (til venstre for dør)

- Råteskadet trekledning må skiftes ut.
- Lokal utbedring må utføres.
- Det bør foretas tiltak for å bedre lufting av kledningen.

Det kan påregnes utbedringer i forhold til registrerte avvik. I forhold til utskifting av kledning og plastplater i sin helhet mp dette vurderes utfra egne behov.

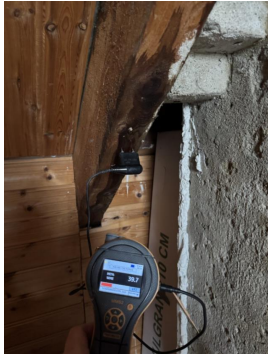
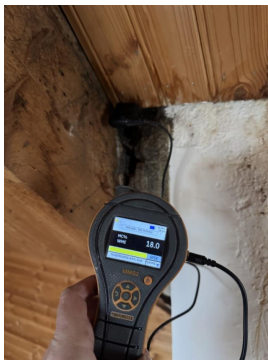
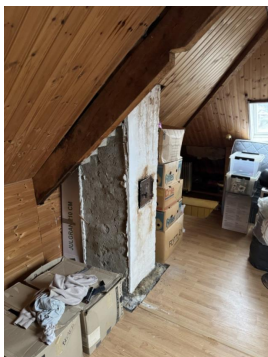
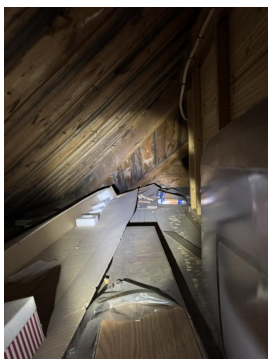
! TG 3 Takkonstruksjon/Loft

Tilgjengelige knevegger på loft er kontrollert og det er fuktskjolder i treverk mot takskjegg og det er også tegn til aktive bore-biller.

- Det er begrenset/dårlig ventilering av takkonstruksjonen.
- Det er påvist fukt-/råteskader i takkonstruksjonen.
- Det er påvist fuktskjolder/skader i takkonstruksjonen.

Konstruksjonen som er tilnærmet lukket i sin helhet. Dette skaper underventilering av taket. Det er synlig fuktskade og vått treverk ved pipe på loft.

- Påviste skader må utbedres.
- Konstruksjonene må sikres mot råte, sopp og skadedyr.
- Råteskadede konstruksjoner må skiftes ut.

Det kan påregnes tiltak i forhold til fukt i treverk og konstruksjonen må ventileres ytterligere.

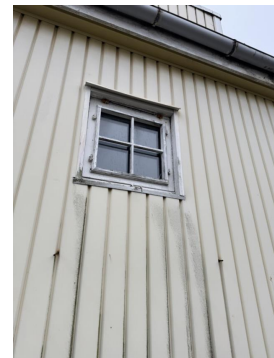
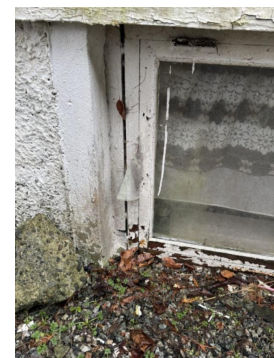
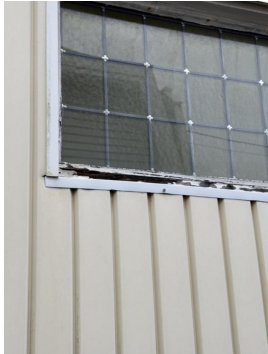
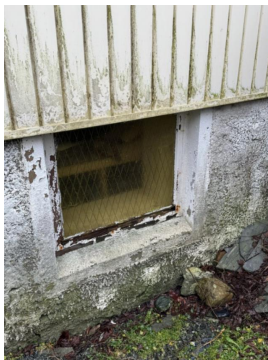
TG 3 Vinduer

- Det er påvist tegn på innvendig kondensering av enkelte vindusglass.
- Det er påvist vinduer med fukt/råteskader.
- Karmene i vinduer er slitte og det er sprekker i treverket.

Det er registrert flere punkterte vinduer i bygget. Det er også registrert vinduer med råteskader. Det er i tillegg generell utvendig og innvendig slitasje på samtlige vinduer.

Det er skade i foring i kjeller.

Det er vindu i trapperom. Det er fuktmerker ved dette vinduet. Det er utført fuktmålinger uten at dette ga utslag av betydning.

- Det er påvist noen glassruter som er punktert eller sprukne.

- Vinduer med råteskader må erstattes med nye.
- Vinduer med punkterte/sprukne glass må påregnes skiftes ut, enten hele vinduet eller kun selve glassene.
- Det bør gjøres tiltak for å bedre ventilering av rommet.
- Det må påregnes noe vedlikehold og at enkelte vinduer må skiftes ut.

Det kan påregnes utbedring og også utskiftinger av vinduer med skader i denne boligen. Nyeste vinduer kan med fordel gjenbrukes.

Det er anbefalt og kontrollere treverk ved vindu i trapperom. Det kan påregnes skader/avvik i dette området.

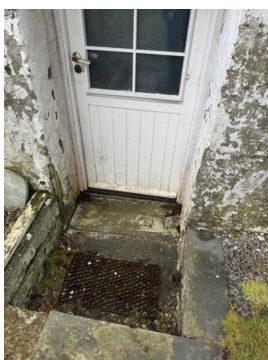
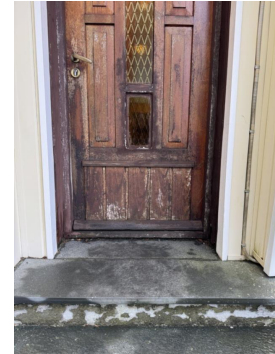
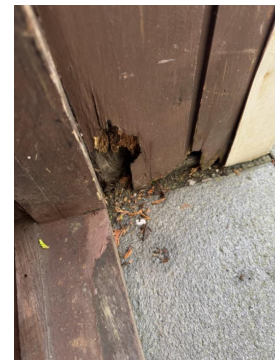
! TG 2 Dører

Ytterdører i alminnelig god kvalitet - Forøvrig skader og slitasje som må utbedres. Dørene er funksjons testet og de fungerer som tiltenkt. Anbefalt vedlikeholdsintervall er 2-6 år.

- Det er påvist dører som er vanskelig å åpne eller lukke.
- Det er påvist utetthet/åpning mellom dørbblad og dørkarm. Dvs. at kald trekk kan oppstå.
- Karmene i dører er værslitte utvendig og det er sprekker i trevirket.

Det kan påregnes vedlikehold. Enkelte dører bør også skiftes.

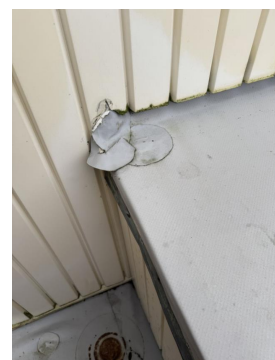
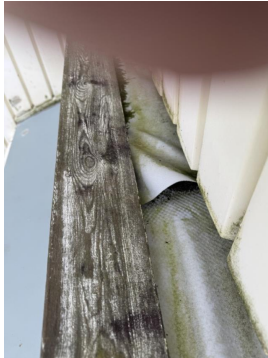
! TG 3 Balkonger, terrasser og rom under balkonger

Balkong i tre. Rekkverk i tre. Tekket med eldre protanduk. Rekkverk kledd med plastplater.

Dagens krav til rekkverkshøyder er 1 meter eller høyere. Det er skader og slitasje i tekking som kan ses på utsiden av rekkverk. Enkelte områder har skader som kan utgjøre at det kommer fukt/vann inn i konstruksjoner.

Det foreligger ingen krav om utbedring av rekkverks-høyder. Tekking er anbefalt skiftet da den har skader og generell slitasje i overlappinger.

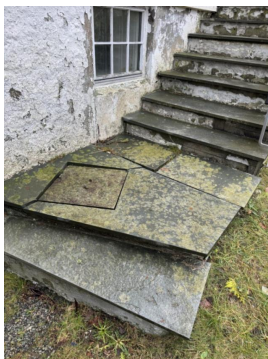
TG 2 Utvendige trapper

Utvendige trapper i betong. Forblendet med skifer. Rekkverk i metall.

Det er registrert skader i betong/puss og det er flere løse skifertrinn.

Det kan påregnes utbedring av trappen generelt.

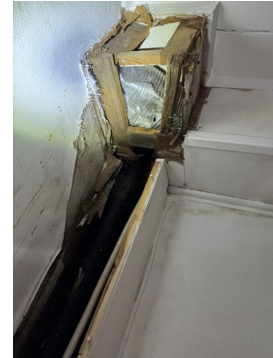
TG 2 Overflater

Det er slitasje og skader på overflater som vil utløse oppgraderinger. Takplater på soverom i 1 etasje mot nord/vest er i ferd med og falle ned. Deler av kasse/tak på kjøkken i 1 etasje er tatt ned etter det som fremstår som en lekkasje. Dette er ikke bekreftet.

Oppgraderinger av overflater i denne boligen må påregnes. Omfang vurderes.

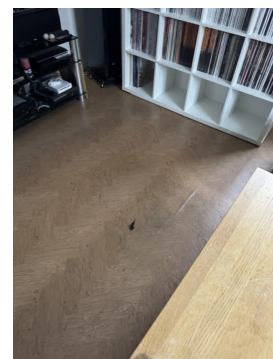
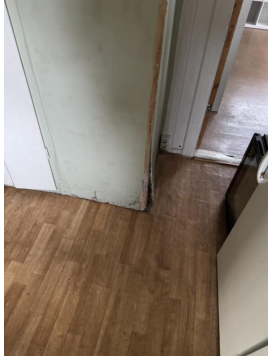
TG 3 Etasjeskille/gulv mot grunn

Isolert etasjeskille fra byggeåret. Konstruksjonen er lukket og er derfor ikke vurdert i sin helhet.

- Målt høydeforskjell på over 20 mm innenfor en lengde på 2 meter. Tilstandsgrad 3 gis med bakgrunn i standardens krav til godkjente måleavvik.

Eventuell oppretting av etasjeskille i denne boligen må vurderes utfra egne behov. Om boligen skal renoveres er det hensiktsmessig og utføre et slik arbeid.

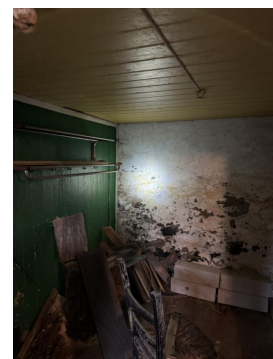
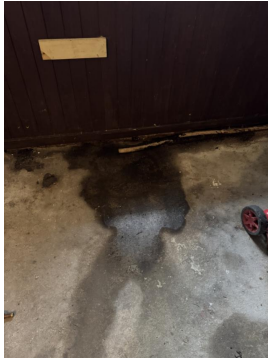
TG 3 Rom Under Terreng

- Det er gjennom hulltaking påvist høyt fuktnivå inne i trekonstruksjonen i hulltakingen, men ikke påvist fuktskader i dette området. Høy luftfuktighet kan over tid føre til muggvekst eller sverting av materialer. Samtidig kan materialer og konstruksjoner bli ødelagt.
- Det er påvist indikasjoner på noe fuktgjennomtrenging inn i kjellermur.
- Det er påvist synlig fuktighet på mur/gulv i kjeller.

Det er tegn på at det er fuktinnslag i kjeller. Bygget har ingen drenering i moderne forstand. Noe fukt på gulv på befaringsdagen.

Det er anbefalt og fjerne alt av organisk materiale som dekker kjellervegger og sørge for at kjelleren er godt ventilert.

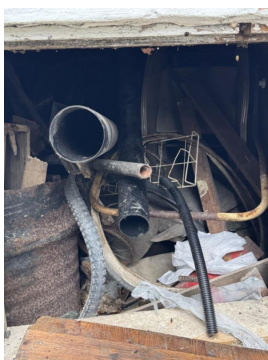
TG 2 Kryp Kjeller

Det er krypekjeller under påbygg mot nord og øst. Området er ikke kontrollert da det var mye lagret her på befaringdagen.

- Bedre ventilering må etableres.
- Ut ifra visuelle observasjoner fra de besiktigede områdene, gir det grunnlag for å forsøke å foreta grundigere undersøkelser i de mindre tilgjengelige områdene. Det kan ikke utelukkes skader i disse områdene.

Det kan påregnes ytterligere undersøkelser når området er fritt for ting som er lagret. Det er også anbefalt og forbedre ventilering.

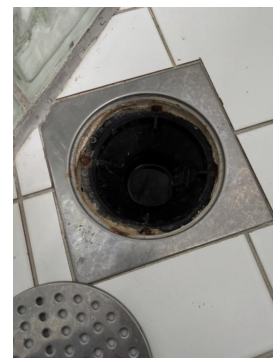
! TG 2 Sluk, membran og tettesjikt

- Mer enn halvparten av forventet brukstid er passert på membranløsningen.
- Mer enn halvparten av forventet brukstid er passert på slukløsningen.
- Det er påvist andre avvik:

- Det må foretas tiltak for å lukke avviket.

Det er anbefalt med utbedring og generell oppgradering.
