# Tilstandsrapport

📍 Grenjåvegen 17 , 4735 EVJE

# gnr. 50, bnr. 284

Befaringsdato: 05.03.2026

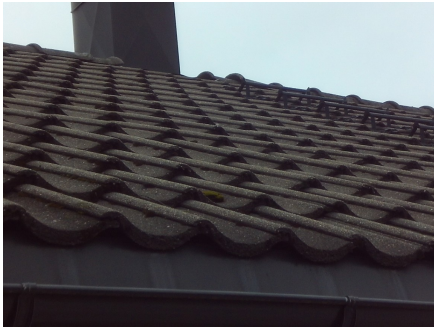
- Når taktekking og undertak begynner å bli gamle, øker risikoen for lekkasjer, noe som kan føre til omfattende og kostbare reparasjoner av underliggende konstruksjoner dersom en ikke foretar tiltak på konstruksjonene før dette oppstår.
- Beslag må skiftes ut.

Deler av taktekkinge

Beslag må skiftes for unngå lekkasjer og dermed følgeskader.

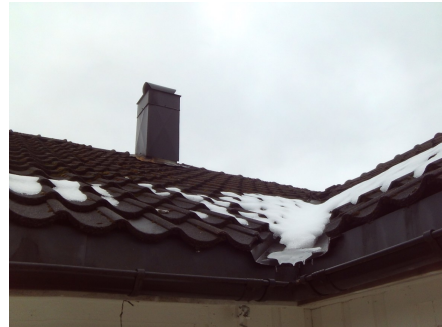
Deler av kilrenna var dekket av snø.

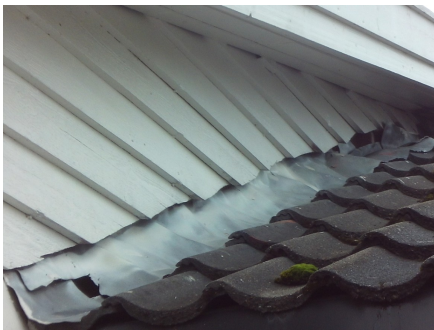
Utett beslag i overgang takflate og vegg.

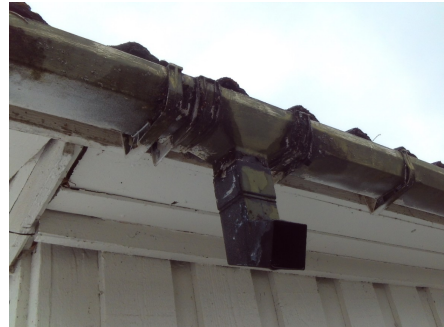
Alitte plastrenner på garasje uten nedløp.

Takrennenedløp må monteres på garasje for å unngå ekstra fuktbelastning på fasade som allerede har fått noe råteskader.

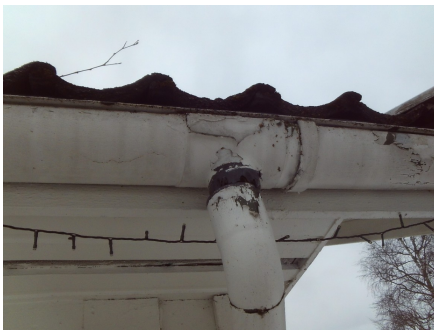
Eldre slitte rewnner i fra byggeåret

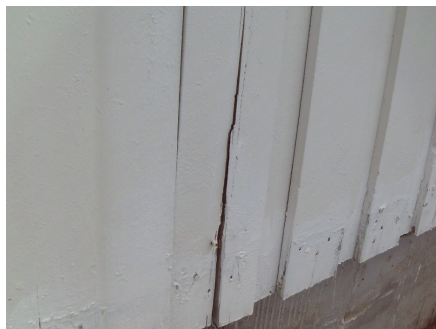
- Det er påvist spredte råteskader i bordkledningen.
- Det er værslitt/oppsprukket trevirke/trepaneler.

Noen bord er sprukket.

En god del vedlikehold må beregnes med enkelte utskiftninger nå og på noe sikt på grunn av slitasje og elde.

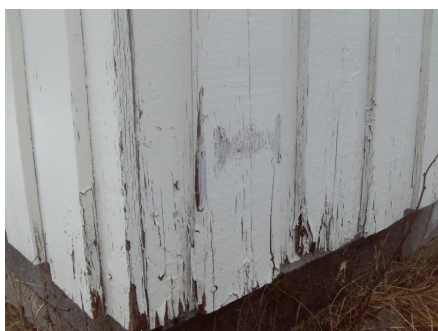
- Råteskader i bordkledningen kan fortsette å utvikle seg både i tilliggende bordkledning og til bakenforliggende veggkonstruksjon, dersom en ikke foretar tiltak.
- Det må foretas tiltak for å lukke avviket.

Råteskader på garasje. (taknedløp mangler)

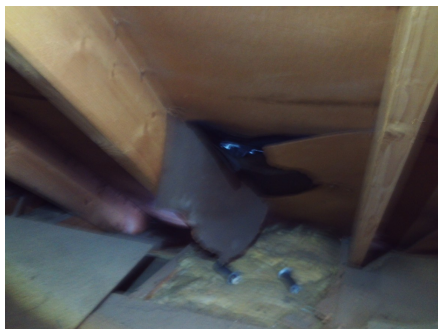
Er en skade (hull) i sutakplater på knekottet som må utbedres for å unngå lekkasjer. Ellers er det noe fukt/kondensmerker på undertaket enkelte steder. Luftespalter i mellom isolasjon og undertaket ved lukket takkonstruksjon er blitt klemt i sammen på midten.

Skade på undertaket på knekott.

Skade på undertaket må utbedres og luftespalter bør åpnes opp med en lekte på midten, som vil forbedre luftsirkulasjonen betraktelig.

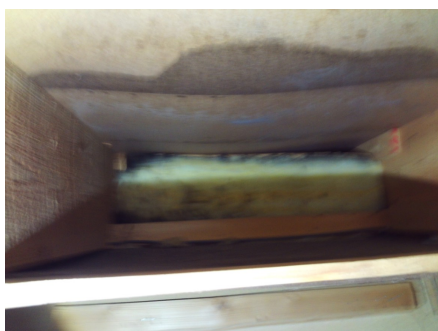
Luftespalter er klemte i sammen på midten

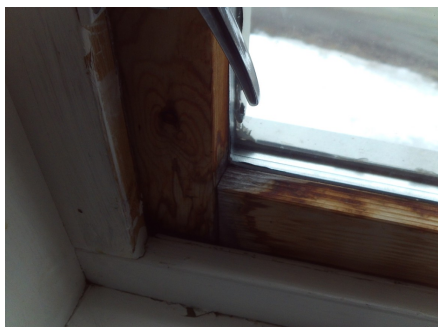
- Karmene i vinduer er slitte og det er sprekker i trevirket.

En del innvendige kondensmerker.

Noe vedlikehold må beregnes med enkelte utskiftninger på noe sikt på grunn av normal slitasje og elde.

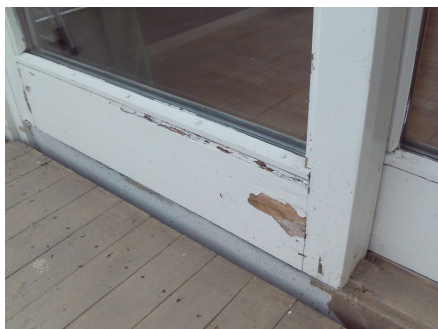
- Det er påvist utetthet/åpning mellom dørblad og dørkarm. Dvs. at kald trekk kan oppstå.
- Karmene i dører er værslitte utvendig og det er sprekker i trevirket.

Eldre heve- skyvedør i stue.

- Det må foretas lokal utbedring.
- Dører må justeres.

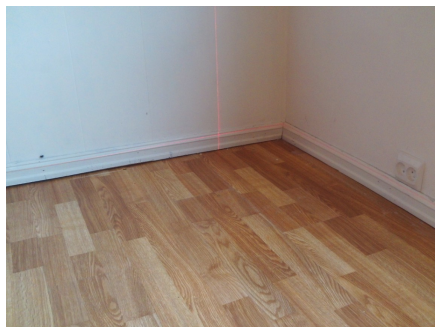
- Det er målt høydeforskjell på mellom 15-30 mm gjennom hele rommet. Tilstandsgrad 2 gis med bakgrunn i standardens krav til godkjente måleavvik.
- Målt høydeforskjell på over 30 mm gjennom hele rommet. Tilstandsgrad 3 gis med bakgrunn i standardens krav til godkjente måleavvik.

Skjevheter i stue.

- For å få tilstandsgrad 0 eller 1 må høydeforskjeller rettes opp. Det vil imidlertid sjelden være økonomisk rasjonelt som et enkeltstående tiltak i en bolig som dette. Dersom boligen en gang skal renoveres, kan man vurdere slike tiltak.
- For å få tilstandsgrad 0 eller 1 må høydeforskjeller rettes opp. Ytterligere undersøkelser må foretas for å få kartlagt omfanget for utbedring.

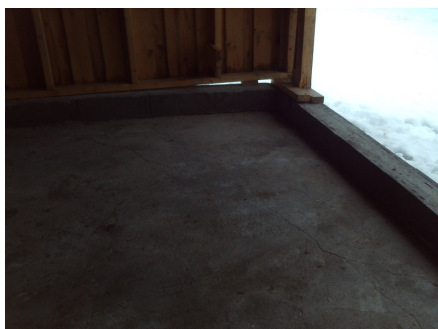
Større sig i garasje.

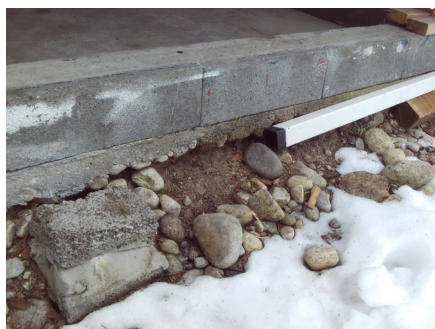
Masser har glidd ut ved garasje.

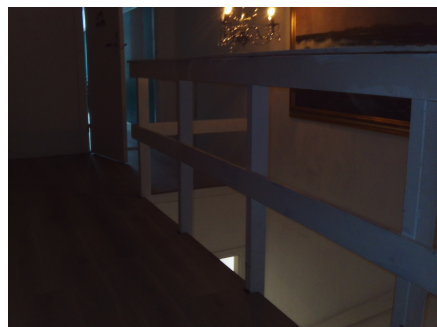
Store åpninger i rekkverk.

- Rekkverk for utvendige trapper må monteres for å lukke avviket.
- Åpninger i innvendige trapper er såpass store at det ut ifra sikkerhetsmessige forhold anbefales å lage mindre åpninger.
- Det bør gjennomføres radonmålinger.
- Det er ikke krav om utbedring av rekkverkshøyde opp til dagens forskriftskrav.

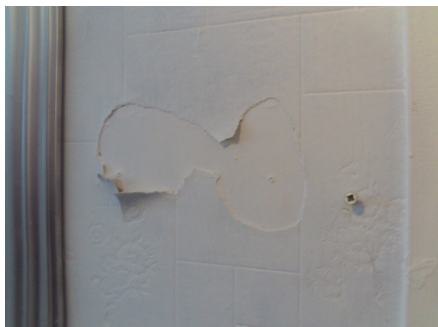
Enkelte skader på våtromstapet på vegger som også har åpnet seg i enkelte skjøter.

Skader på våtromstapet.

Oppgradering/fornyng av overflater på vegger bør beregnes.

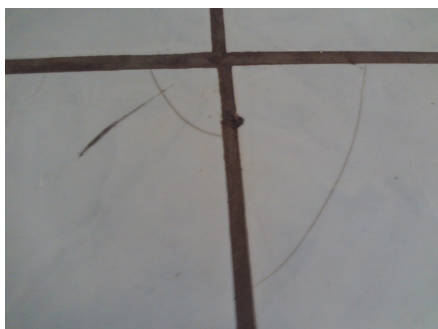
- Det er mulighet for at det kan forekomme vannlekkasje på våtrommet hvor vann ikke vil gå til sluk.
- Det er påvist sprekker i fliser.
- Det er avvik:

Noen sprekker i gulvflis

- Slike riss/sprekker kan indikere bakenforliggende fuktskader, og konstruksjonen bør observeres jevnlig for å vurdere utvikling.
- Tiltak:
- Det bør etableres avrenning inn til sluk for hele våtrommet.
- Eventuelt lekkasjevann fra utstyr utenfor dusjsone vil ikke ha en naturlig vei til sluket. Dette kan føre til at vann samler seg på gulvet og potensielt renner ut av rommet eller trenger inn i konstruksjonen.

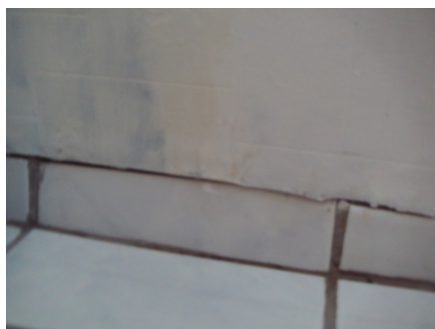
Det må undersøkes nærmere ved oppkantflis på ytterveggen. Har nok vært et sig som på nabo soverom.

Oppkantfliser er løse mot yttervegg.

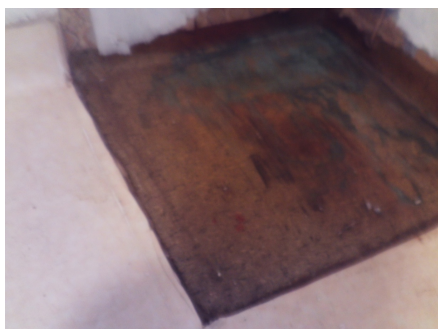
Overflater bærer preg av slitasje og elde og er noe fuktmerker på veggplater under vaskekum og et skap er blitt fjernet som en kan se på gulvbelegget.

Et skap er blitt fjernet.

- Våtrommet har behov for omfattende oppgraderinger. For å sikre en løsning som oppfyller gjeldende krav, bør tettesjikt, sluk og røropplegg oppgraderes og dokumenteres.
- Manglende oppgradering av våtrommet medfører høy risiko for at konstruksjonene ikke vil tåle vanlig bruk av vann eller lekkasjer. Selv om det er dusjkabinett, er det fortsatt en betydelig risiko for at våtrommets konstruksjoner ikke tåler lekkasjer. Dette kan føre til fuktskader på tilstøtende konstruksjoner.

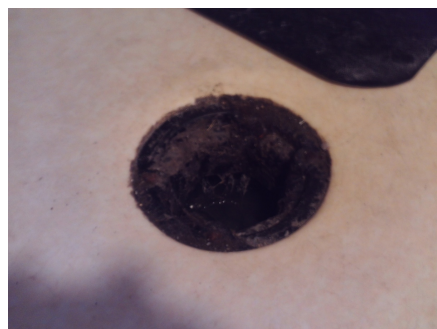
Eldre opprinnelig sluk

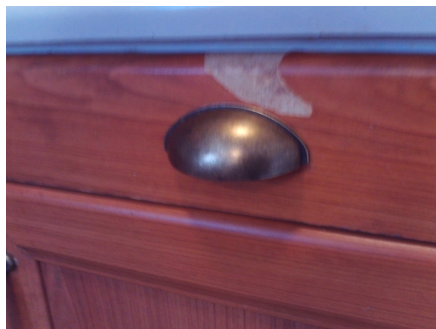
Folie på innredning har løsnet enkelte steder og en eldre fuktskade på bunnplate i benkeskap under vask.

Folie er skadet.

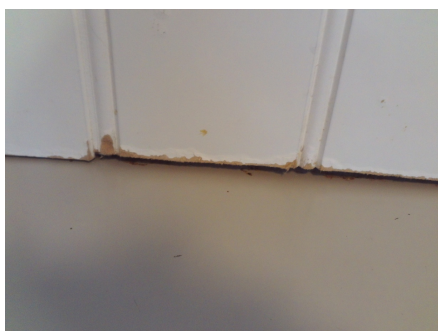
Trykket noe fukt opp i veggplater ved benkeplate.

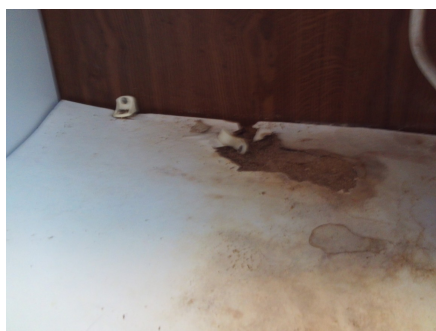
Eldre fuktskader i benkeskap under vaskekum.

Anbefaler at bunnplate blir byttet, da denne nå er svekket.

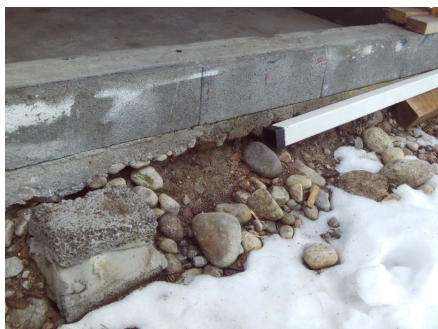
- Det er registrert utsigning av masser under grunnmuren.
- Grunnmuren har sprekkdannelser.
- Grunnmuren har setningsskader.

Masser har glidd ut ved garasje.

Det må foretaks nærmere undersøkelser om det fremdeles skulle være noe bevegelser i grunnen.

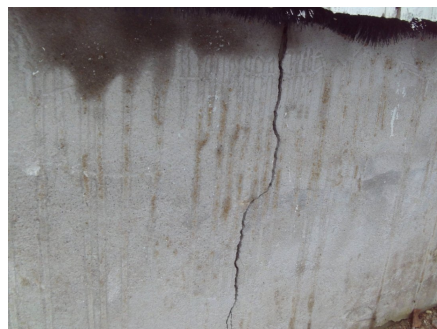
Stedvis sprekkdannelser i ringmur. Videre er det også noe skjevheter i mur i deler av boligen- årsak kan synes å være grunnet setningere i grunnen under boligen.

Sprekk i ringmur på endeveggen ved ene soverommet.
