Tilstandsrapport

📍 Skåmedalsfeltet 43, 4745 BYGLAND

gnr. 34, bnr. 47

Fritidsbolig - Byggeår: 1972

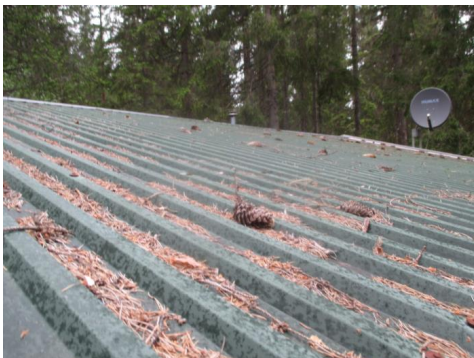
! TG 2 Takteking

Vurdering av avvik:
• Mer enn halvparten av forventet brukstid er passert på taktekingen.

Deler av taktekingen.

Konsekvens/tiltak
• Overvåk tilstanden jevnlig. For å få tilstandsgrad 0 eller 1 må tekkingen skiftes ut, men tidspunktet for når dette er nødvendig er vanskelig å si noe om.

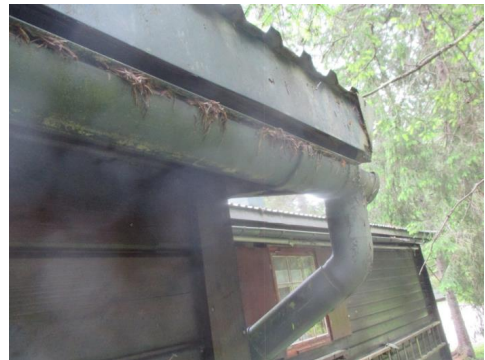
- Det mangler snøfangere på hele eller deler av taket, men det var ikke krav om dette på byggemeldingstidspunktet.
- Mer enn halvparten av forventet brukstid er passert på renner/nedløp/beslag.

Eldre slitte plastrenner.

- Det er ikke krav om utbedring opp til dagens krav.
- Overvåk tilstanden jevnlig. For å få tilstandsgrad 0 eller 1 må beslag/renner/nedløp skiftes ut, men tidspunktet for når dette er nødvendig er vanskelig å si noe om.

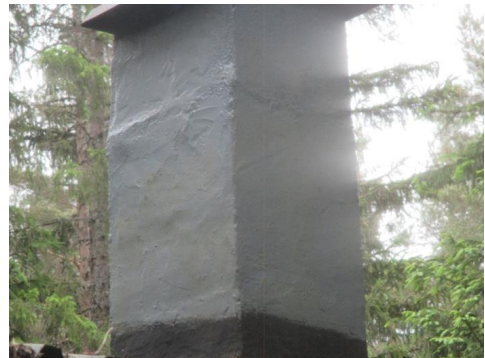
Bunnbeslag på pipe.

På generelt grunnlag anbefales pipe og helbeslås over tak. Vist ikke må denne impregneres ved jevne mellomrom for å hindre oppsug av fuktighet som kan resultere i innvendige lekkasjer.

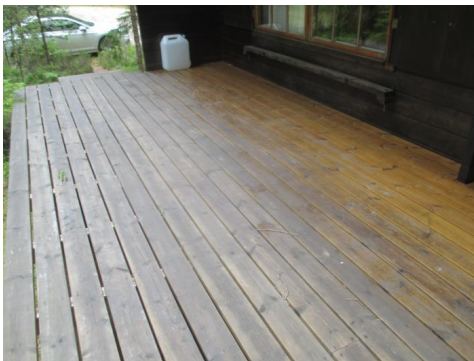
- Det er ikke montert rekkverk.

Deler av nyere terrasse.

- Rekkverk må monteres for å lukke avviket.

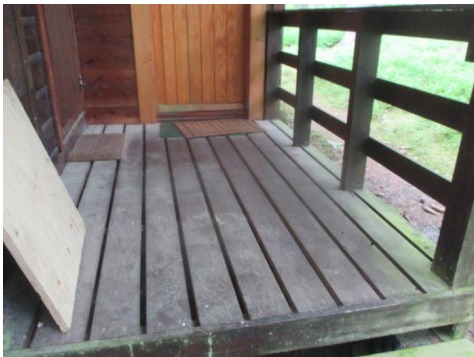
- Åpninger i rekkverk er ikke i henhold til krav i dagens forskrifter.

Overbygget terrasse/platting ved dusjrom.

- Det er ikke krav om utbedring av åpninger i rekkverk til dagens forskriftskrav.

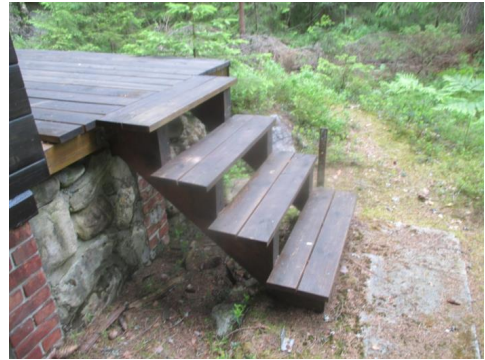
- Det er ikke montert rekkverk.

Trapp til terrasse ved inngangsparti.

- Rekkverk må monteres for å lukke avviket.

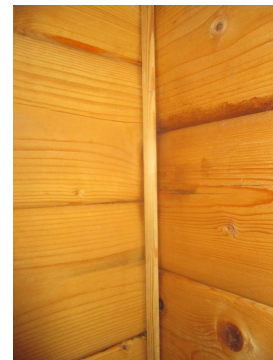
Har trukket inn noe fuktighet i lafteknuter på ene soverommet. Ingen fuktighet nå ved søk i dette område.

Eldre fuktmerker.

Følg med på om det til tider kommer noe fuktighet. Skulle det gjøre det må tiltak vurderes.

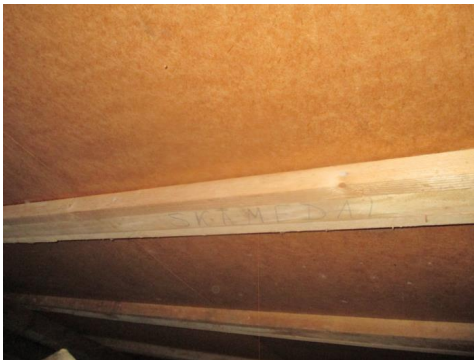
- Målt høydeforskjell på over 15 mm gjennom hele rommet. Tilstandsgrad 2 gis med bakgrunn i standardens krav til godkjente måleavvik.

Deler av stubbloftet.

- Andre tiltak:
- For å få tilstandsgrad 0 eller 1 må høydeforskjeller rettes opp. Det vil imidlertid sjelden være økonomisk rasjonelt som et enkeltstående tiltak i en bolig som dette. Dersom boligen en gang skal renoveres, kan man vurdere slike tiltak.

Hele stubbloftet bør vurderes nærmere. (Må fjerne en del av bord i rundt hytta)

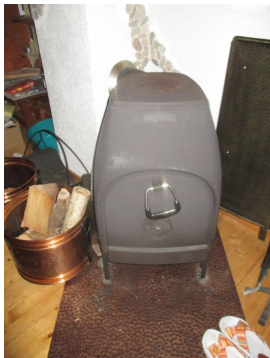
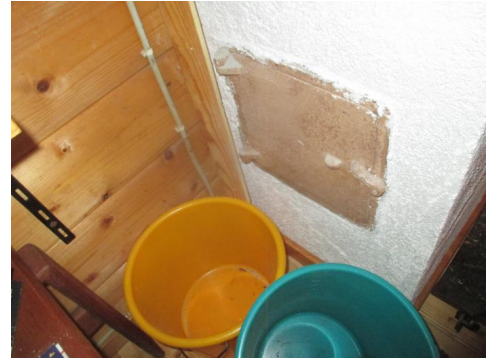
- Det er påvist brennbart materiale nærmere enn 300 mm fra sotluke/feieluke.
- Ildfast plate mangler på gulvet under sotluke/feieluke på pipe.

Vedovn i stue.

Sotluke.

- Andre tiltak:
- Det anbefales å montere ildfast plate under luker på pipe.
- Det må foretas tiltak for å lukke avviket.

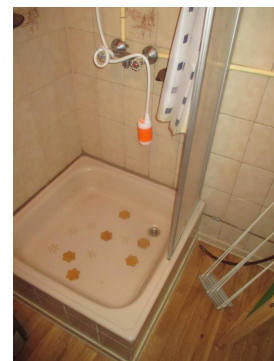
- Det er avvik:
- Rommet er ikke bygget opp for å tåle dagens krav til et våtrom.

Deler av dusjrommet.

- Tiltak:
- Anbefaler at det blir satt inn et enkelt tett dusjkabinett. Skulle det bli lagt inn vann i hytta trenger rommet store oppgraderinger med tanke på krav til våtrom.

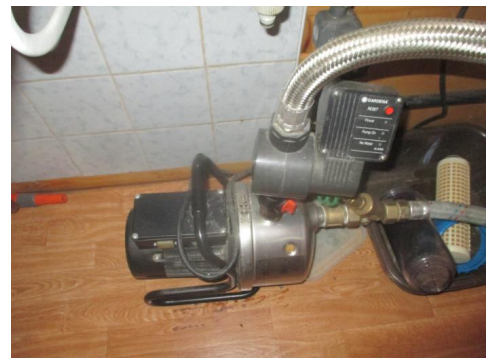
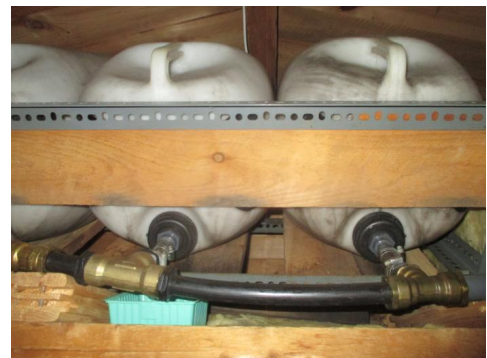
- Arbeid på vannledninger er utført uten bruk av rørlegger.

Vannpumpe.

Plastdunker på kaldtloftet.

- Anlegget bør sjekkes av fagperson.

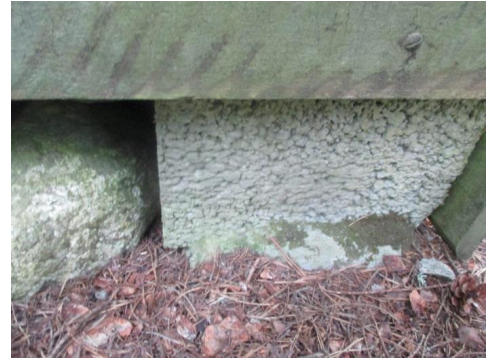
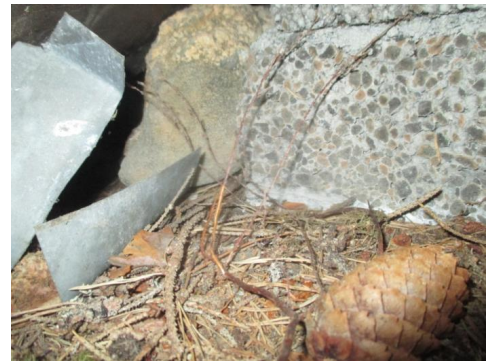
Pillarer av lecablokker.

Ligger jordmasser inntil lecapillarer.

Jordmasser i rundt pillarer bør fjernes og pillarer undersøkes nærmere.
