# Tilstandsrapport

Boligbygg med flere boenheter

Hovsveien 7, 1831 ASKIM

Befaringsdato: 27.01.2025

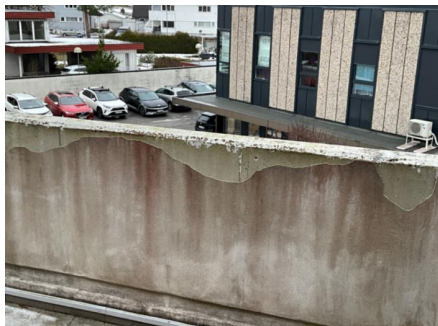
### Vurdering av avvik:

- Det er avvik:

- Tiltak:

- Det er ikke behov for umiddelbare tiltak, det må dog gjøres utbedringer om avviket skal lukkes.

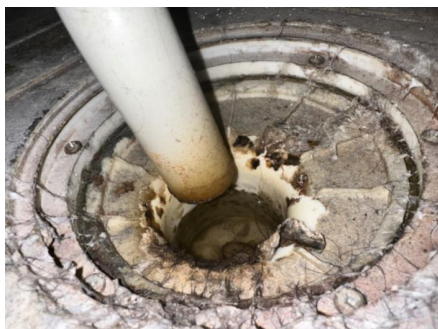
##### Vurdering av avvik:

- Det er påvist mangelfull/feil utførelse rundt rørgjennomføringer e.l. som gir fare for fukt i konstruksjonen i våtsone.

- Badet kan fungere med avviket, men jevnlig rensing av sluket er nødvendig for å redusere risikoen for lekkasjer. Feil i tetting rundt sluket er den største årsaken til lekkasjer fra bad. Det er derfor viktig at ikke vannet blir stående over vannlåsen i sluket.

- Tettesjikt og sluk har passert halvparten av forventet levetid, og tilstanden er usikker. Bruk av tett dusjkabinett anbefales for å redusere risikoen for lekkasjer. Utskifting av tettesjikt kan bli nødvendig dersom skader oppstår, men tidspunkt for dette er usikkert.

- Sluket må sjekkes og rengjøres jevnlig.
- Overvåk tilstanden jevnlig. For å få tilstandsgrad 0 eller 1 må tettesjiktet skiftes ut, men tidspunktet for når dette er nødvendig er vanskelig å si noe om.
- Andre tiltak:
- Løsningen/utførelsen rundt rørgjennomføringer gir fare for fukt inn i konstruksjoner.

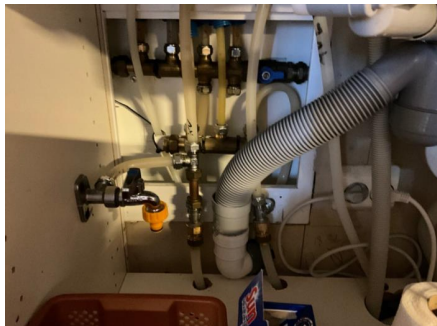
##### Vurdering av avvik:

- Det er avvik:
  - Rørkursene på rør-i-rør systemet på vannledninger er ikke merket.
- Det mangler skapfront og sprutsikring til rør-i-rør skapet.  
- Rørkursene på rør-i-rør-systemet for vannledningene er ikke merket, noe som gjør det utfordrende å identifisere hvilke rør som fører til spesifikke vannuttak eller kraner.

- Tiltak:
  - Rørkurser på rør-i-rør system bør merkes.
- Merk rørkursene tydelig i rør-i-rør-systemet. Uten merking kan det være vanskelig å identifisere riktig kurs ved lekkasjer eller vedlikehold, noe som kan føre til forsinkelser og risiko for skade.  
- Skapfront og sprutsikring til fordelerskapet bør etableres, om ikke kan det oppstå fuktskader ved eventuelle lekkasjer.
