Tilstandsrapport - NS 3600:2018

Vikaveien 46

4817 His

Rapport kode: 170834

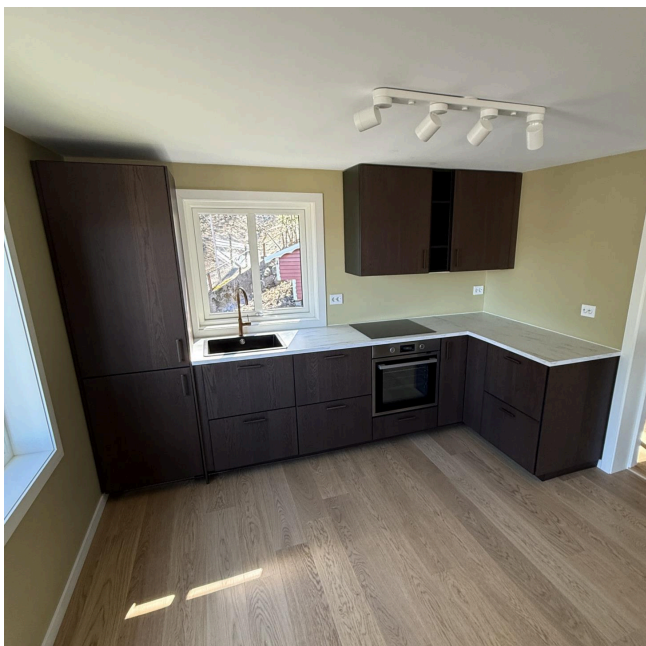
Kjøkken

Skjøten på benkeplate er noe ujevn og det er en liten skade ved håndtaket på en av skuffefrontene.

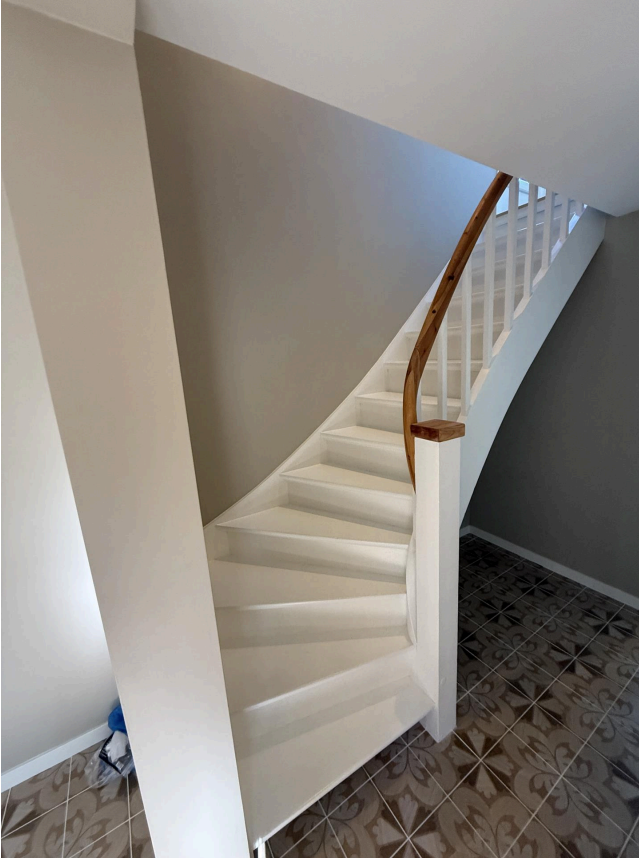
Trapp

Økt risiko for fallskader ved bruk.

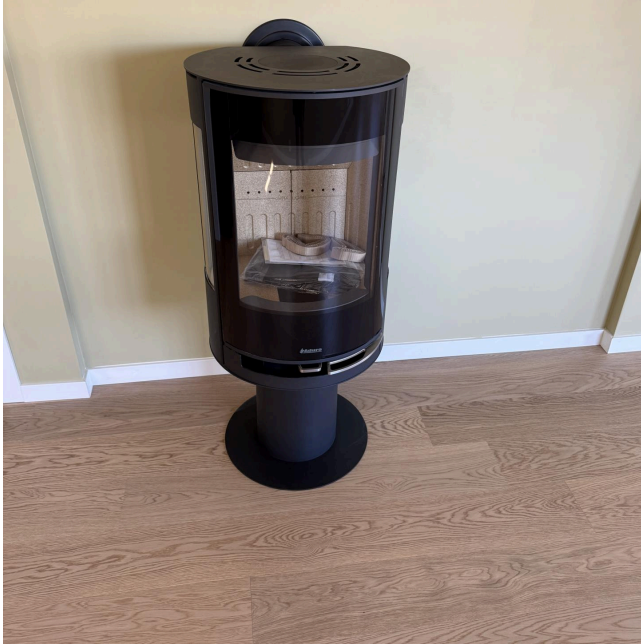
Manglende plate foran ildstedet medfører økt risiko for skade på gulv og økt brannrisiko.

Mangler plate foran ovn.

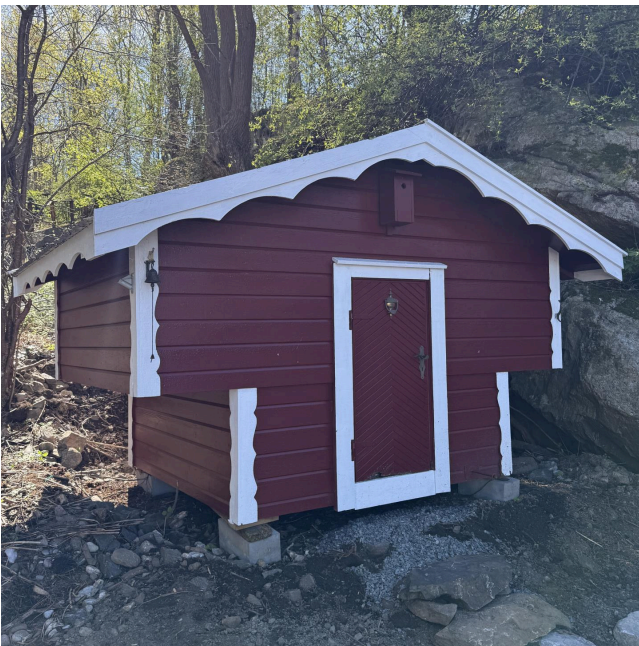
Bod

Enkelte hjørnebord har noe skade.

Ytterdør i tre, har råte skader i bunnen av dørblad.

Bygningen har vanlig elde mht. alder.
