Tilstandsrapport - NS 3600

Gjerstadveien 1858

4980 Gjerstad

Gnr: 27 Bnr: 22

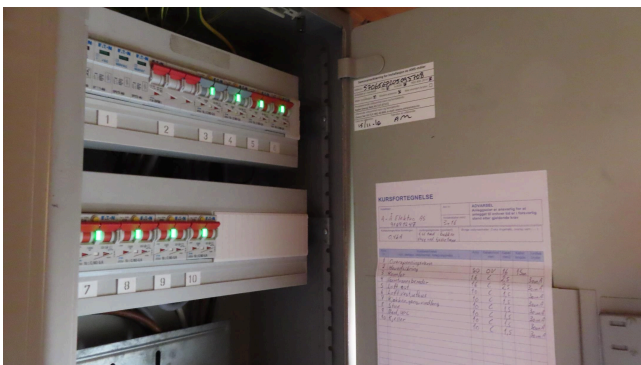
Vurdering / Avvik

TG 2

Helhetsvurdering av det elektriske anlegget

Ved anbefaling av nærmere sjekk på EL anlegget av fagkyndige gir standarden automatisk TG 2.
