Tilstandsrapport

Enebolig

Grunnvik 20, 3870 FYRES DAL

Befaringsdato: 17.03.2026

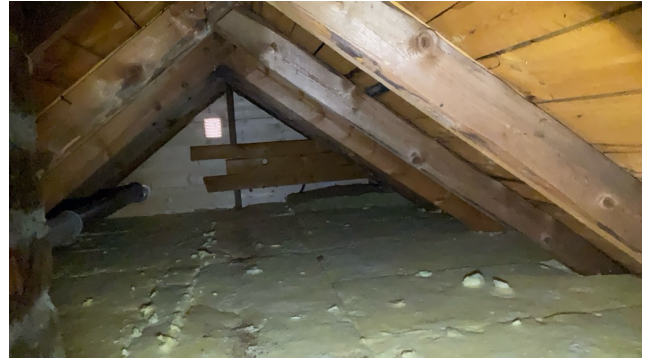
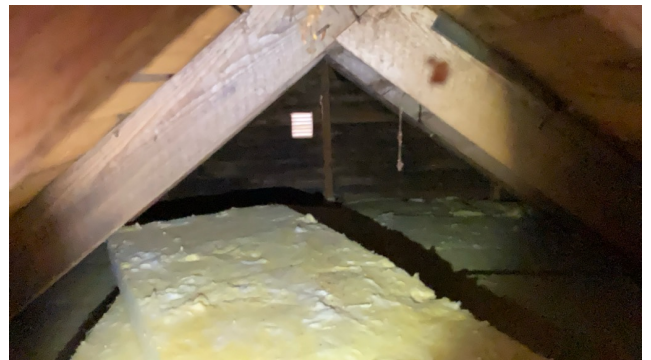
📍 TG 2 Takkonstruksjon/Loft

- Det er påvist fuktskjolder/skader i takkonstruksjonen.

Det er gamle merker etter fukt rundt pipe, nytt pipebeslag, på befaring ble det ikke målt fukt.

Ingen tiltak nødvendig, det er nytt pipebeslag og på befaring ble det ikke målt fukt.

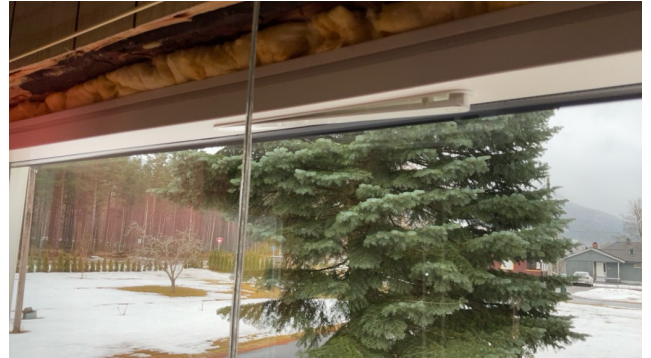
📍 TG 2 Vinduer

- Karmene i vinduer er slitte og det er sprekker i trevirket.

- Det må påregnes noe vedlikehold og at enkelte vinduer må skiftes ut.

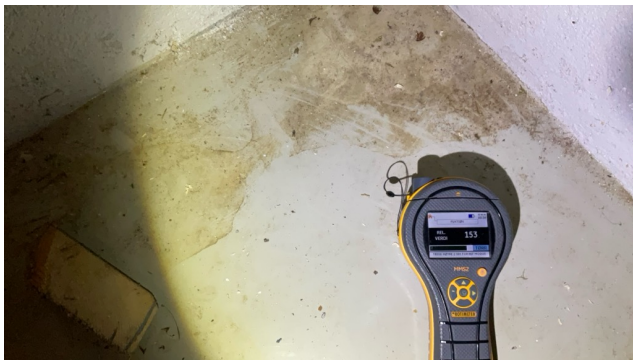
TG 2 Etasjeskille/gulv mot grunn

Det er målt med laser, og det er skjevheter med konstruksjonsmessige negative avvik. 30 mm høydeforskjell i stuer. Bemerkning også på noe dårlig avretting på enkelte gulv i kjeller. Fuktmålinger med protimeter på murgulv i kjeller gav ikke utslag på fukt.

- Det er målt høydeforskjell på mellom 15-30 mm gjennom hele rommet. Tilstandsgrad 2 gis med bakgrunn i standardens krav til godkjente måleavvik.

- For å få tilstandsgrad 0 eller 1 må høydeforskjeller rettes opp. Det vil imidlertid sjelden være økonomisk rasjonelt som et enkeltstående tiltak i en bolig som dette. Dersom boligen en gang skal renoveres, kan man vurdere slike tiltak.

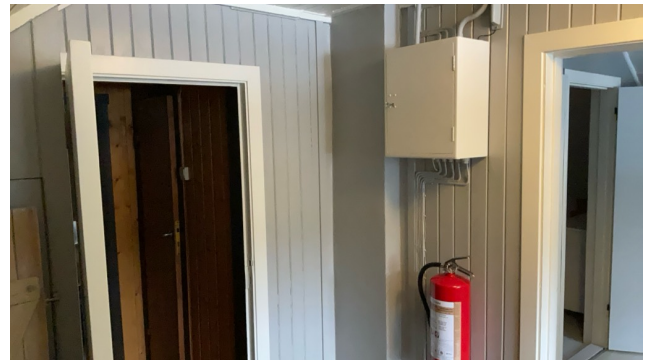
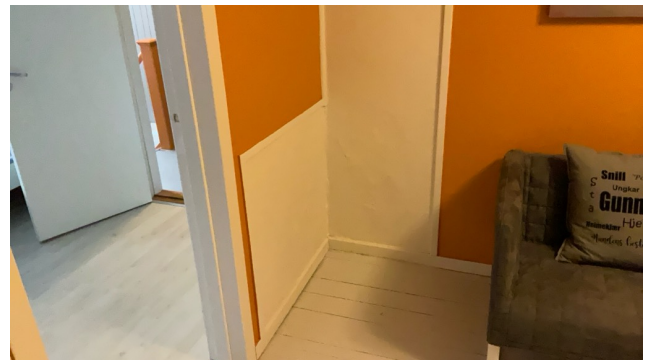
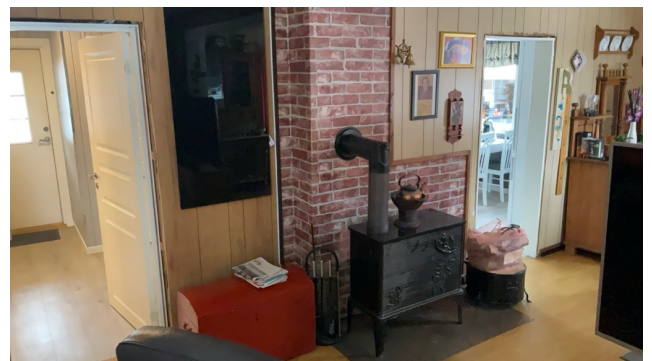
TG 2 Pipe og ildsted

Boligen har mursteinspipe og brannmurer som er pusset og malt. Det er påkoblet en vedovn i stue og sotluke/feieluke er plassert i kjellerstue. Det er plate av stål under ovn. Rekviert opplyser at det har vært pipebrann, pipen er renoveret og det er satt inn innleggsrør av stål. Bemerkning på teppe på gulv under feieluke. Når kjellerstue blir renoveret må det legges beskyttelse under feieluke. Ingen synlige riss eller sprekker, ut fra observasjoner som er gjort er pipe og ovn i god stand.

- Det anbefales å montere ildfast plate under luker på pipe.

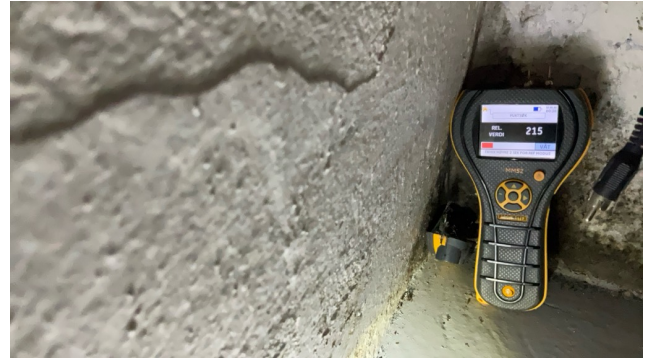
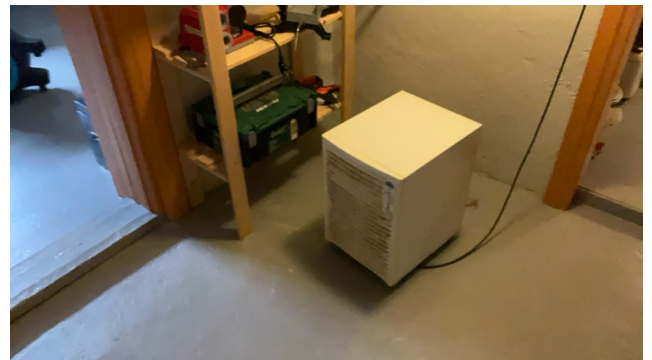
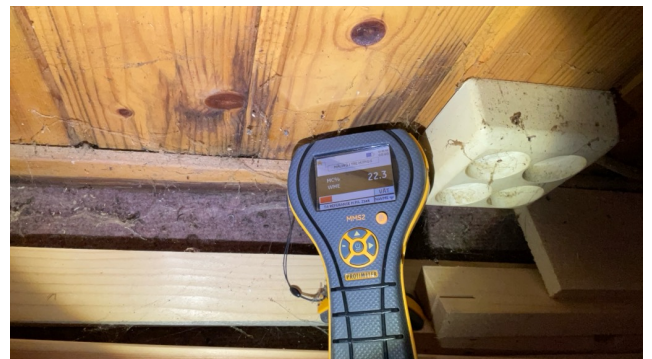
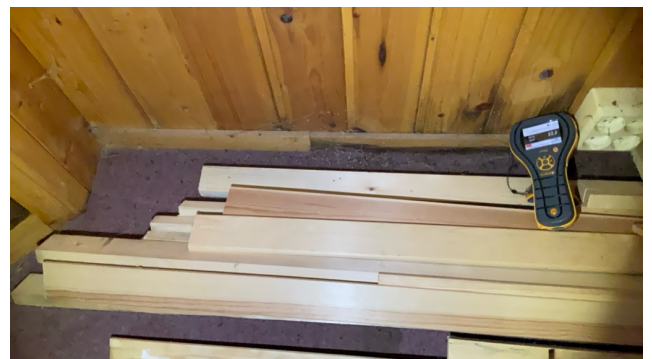
På befaring ble det målt fukt i murvegg/yttervegg på gavl-vegg mot garasje og i trepanel i kjellerstue på nedre langside. Dette antatt pga mangelfull/ødelagt drenering og innføring/paneling av murvegger i kjeller er en risiko-konstruksjon.

Det er ikke drenering på opprinnelig bygning, men det er iflg. rekvirent etablert drenering på tilbygg. Det mangler også fuktsperre/Platon mot murer. Det er lagt platon i vindusbrønner på tilbygd del.

- Det er gjennom målinger påvist høyt fuktnivå i trevegger i underetg./kjeller, det er derfor ikke foretatt hulltaking
- Det er påvist indikasjoner på noe fuktgjennomtrenging inn i kjellermur.
- Det er påvist synlige fukt/råteskader i treverk i underetg./kjeller, hulltaking er derfor ikke nødvendig

Anbefaler nærmere undersøkelser og etablere drenering og fuktsperre på/rundt hele bygget for å hindre fukt i kjeller.

- Det må foretas tiltak for å utbedre årsak til fukt-/råteskadene samt utbedre råteskadene
- Det anbefales at alt treverk i kjeller fjernes og at kjelleren har mest mulig åpne murkonstruksjoner med god utlufting.
- Ytterligere undersøkelser må foretas for å få kartlagt tilstanden og omfanget på eventuelle skader.

Kostnadsestimat: 200 000 - 500 000

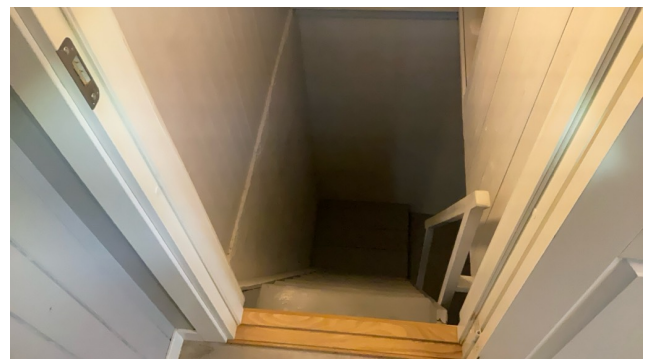
! TG 3 Innvendige trapper - 2

- Trappen har store skader.

- Trappen må påregnes skiftes ut.

Kostnadsestimat: 20 000 - 100 000

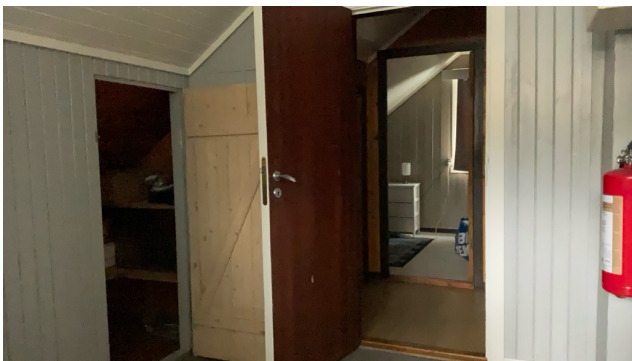
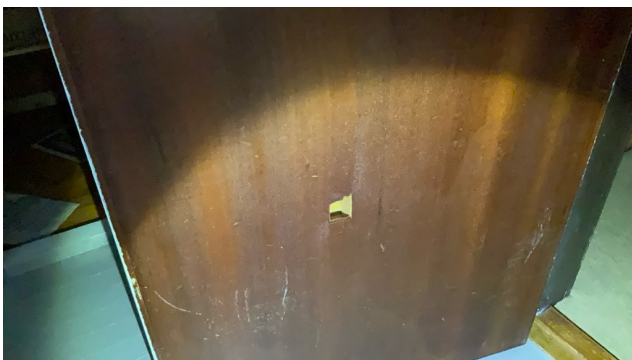
! TG 2 Innvendige dører

Innvendige fyllingsdører med finer på loft og malte pressdører m/speiler. Bemerkning på en dør på loft med skade/hull. De andre dørene er generelt i god stand.

- Lokal utbedring må påregnes.

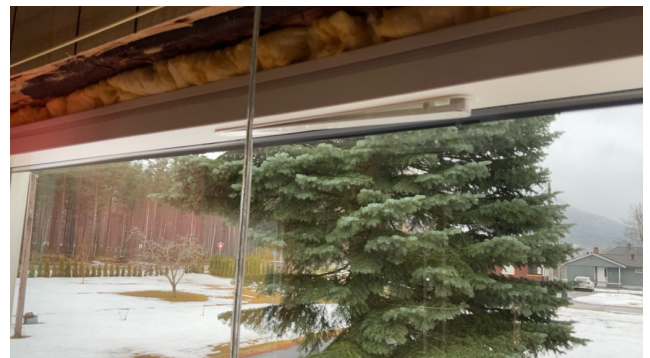
! TG 2 Ventilasjon

- Det er påvist mangelfull ventilasjon på ett eller flere rom i boligen.

- Det bør etableres veggventiler/vindusventiler i alle oppholdsrom som ikke har det.

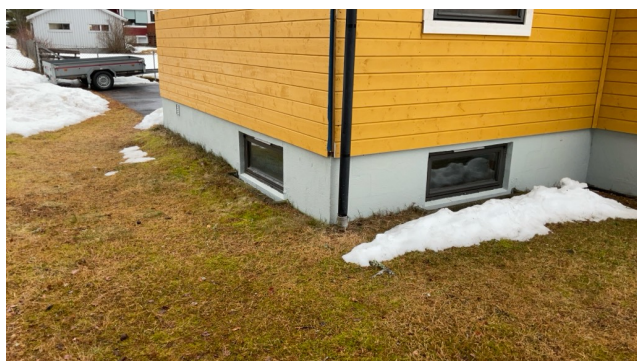
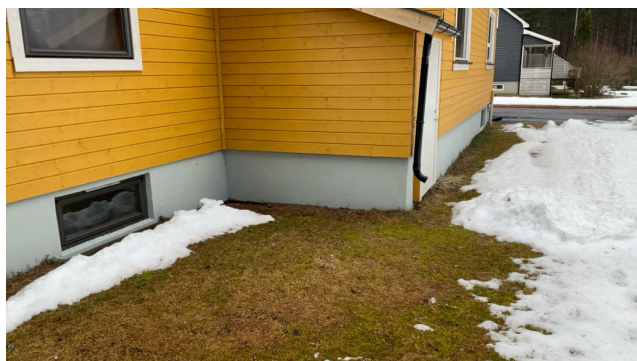
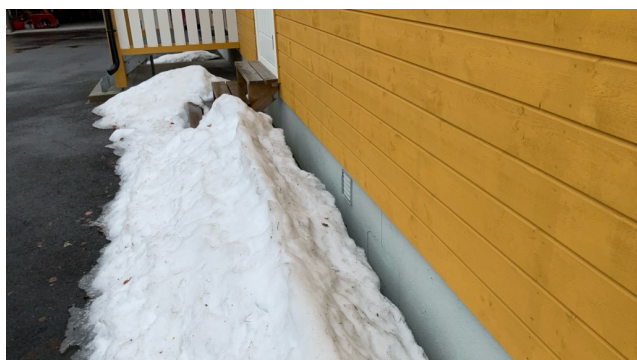
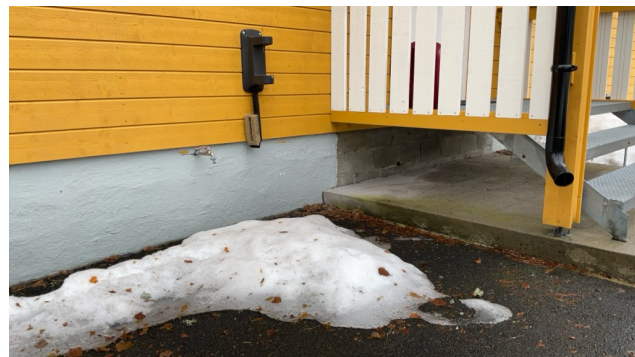
TG 3 Fuktsikring og drenering

Det er ikke drenering på opprinnelig bygning, men det er iflg rekviert etablert drenering på tilbygg. Det mangler også fuktsperre/Platon mot murer. Det er lagt platon i vindusbrønner på tilbygd del. Takvann er ikke påkoblet dreneringsrør på opprinnelig bygning og går til terreng.

- Det mangler, eller på grunn av alder er det sannsynlig at det mangler, utvendig fuktsikring av grunnmuren ved kjeller/underetasje.
- Mer enn halvparten av forventet levetid på drenering er overskredet.
- Det er ut ifra observasjoner konstatert at drenering/tettesjikt har funksjonssvikt/svært begrenset effekt.

Anbefaler nærmere undersøkelser og etablere drenering og fuktsperre på/rundt hele bygget for å hindre fukt i kjeller.
