# Grunnvik 20

Nøkkelinformasjon .....	2
Om eiendommen .....	4
Tilstandsrapport .....	42
Egenerklæring .....	75
Andre vedlegg .....	94
Nabolagsprofil .....	105
Budskjema .....	113

**Innholdsrik og oppgradert  
enebolig med garasje og stor  
hage.**

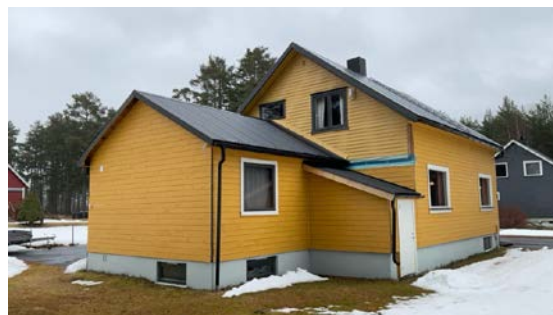
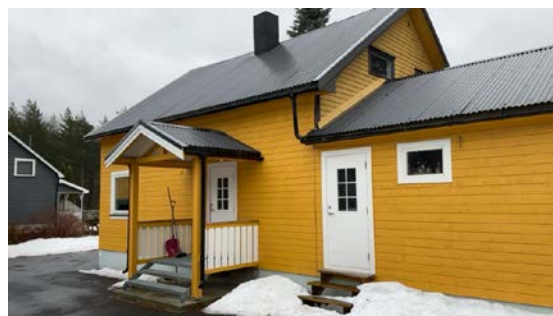
- Det er påvist fuktskjolder/skader i takkonstruksjonen.

Det er gamle merker etter fukt rundt pipe, nytt pipebeslag, på befaring ble det ikke målt fukt.

Ingen tiltak nødvendig, det er nytt pipebeslag og på befaring ble det ikke målt fukt.

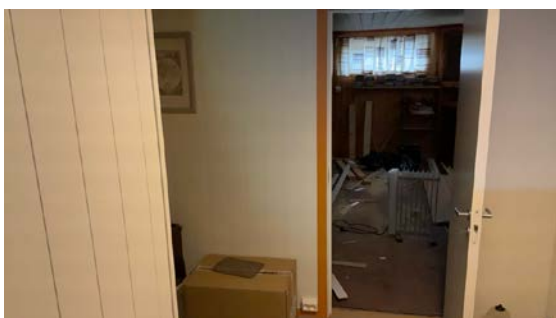
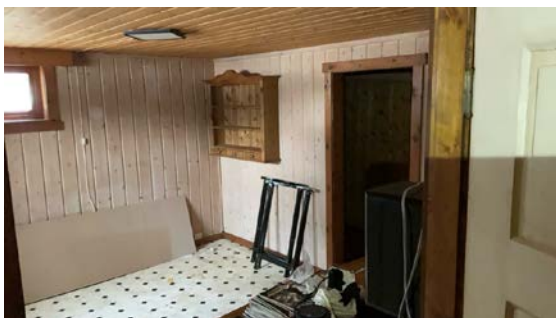
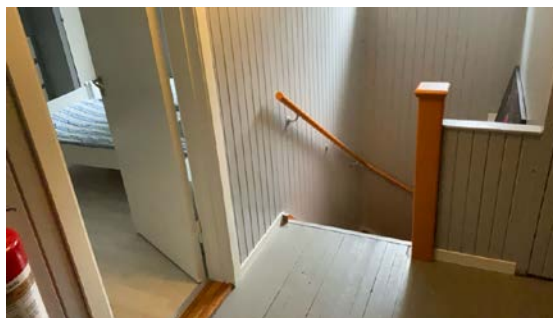
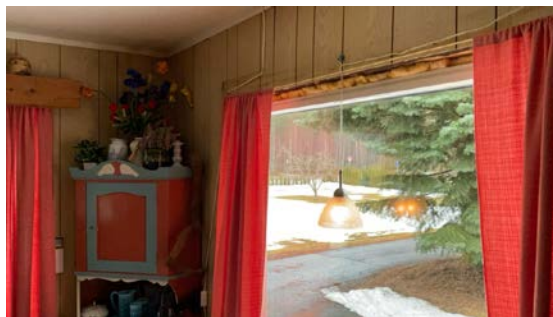
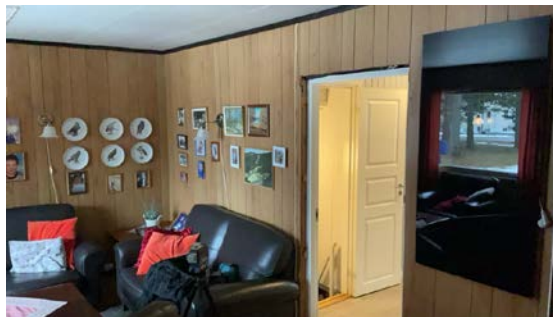
- Det er påvist fuktskader på overflater.

Noe fukt i kjellervegger (se rom under terreng)

- Gjennomføre ytterligere undersøkelser og foreta utbedring av skade.

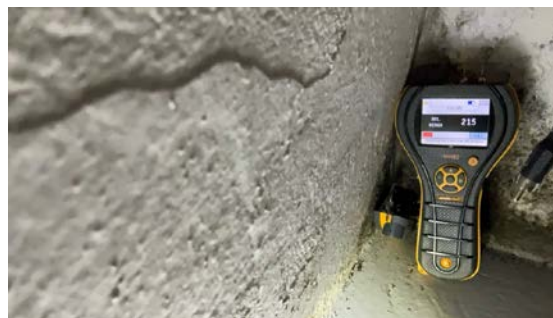
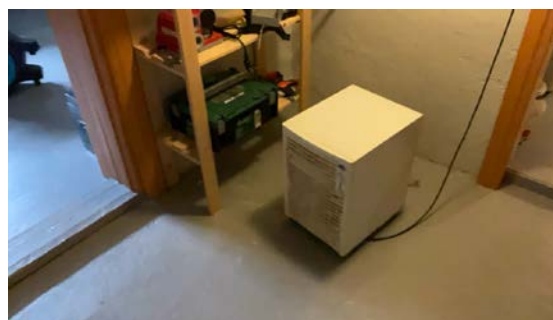
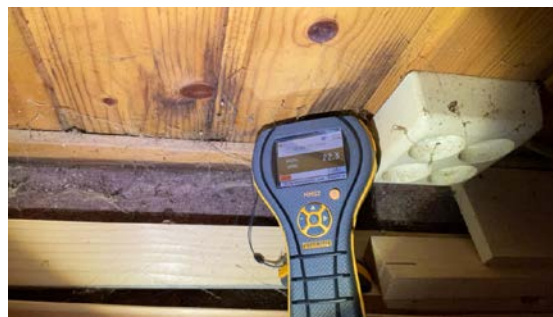
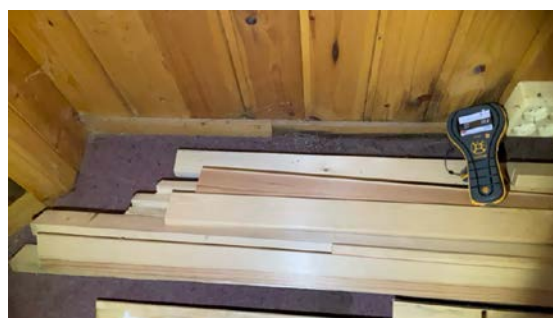
Hulltaking er ikke foretatt fordi rommene har en konstruksjon som gjør hulltaking unødvendig, murvegger og det er påvist fukt i trepanel mot rom.

På befaring ble det målt fukt i murvegg/yttervegg på gavl-vegg mot garasje og i trepanel i kjellerstue på nedre langside. Dette antatt pga mangelfull/ødelagt drenering og innføring/paneling av murvegger i kjeller er en risiko-konstruksjon.

Anbefaler nærmere undersøkelser og etablere drenering og fuktsperre på/rundt hele bygget for å hindre fukt i kjeller.

- Det må foretas tiltak for å utbedre årsak til fukt-/råteskadene samt utbedre råteskadene
- Det anbefales at alt treverk i kjeller fjernes og at kjelleren har mest mulig åpne murkonstruksjoner med god utlufting.
- Ytterligere undersøkelser må foretas for å få kartlagt tilstanden og omfanget på eventuelle skader.

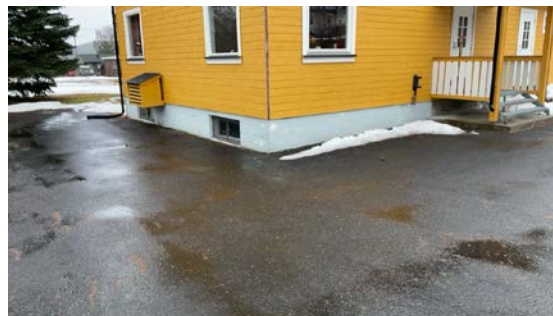
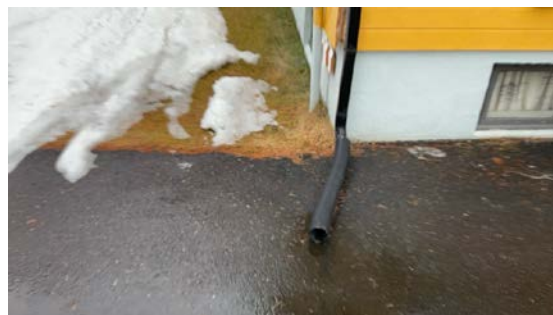
### ! TG 3 Fuktisikring og drenering

Det er ikke drenering på opprinnelig bygning, men det er iflg rekviert etablert drenering på tilbygg. Det mangler også fuktspærre/Platon mot mur. Det er lagt platon i vindusbrønner på tilbygd del. Takvann er ikke påkoblet dreneringsrør på opprinnelig bygning og går til terreng.

Punktet må sees i sammenheng 'Rom under terreng'

Anbefaler nærmere undersøkelser og etablere drenering og fuktspærre på/rundt hele bygget.
