# Tilstandsrapport

📍 Elvevollen 126, 9385 SKALAND

# gnr. 316, bnr. 48

Rapportdato: 22.07.2023

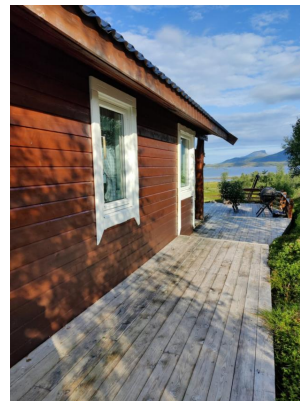
Ikke montert takrenne

- Det mangler snøfangere på hele eller deler av taket, men det var ikke krav om dette på byggemeldingstidspunktet.
- Det mangler tilfredsstillende adkomst til pipe for feier.
- Det er avvik:
- Det er ikke tilfredsstillende bortledning av vann fra taknedløp ved grunnmur.

Mangler takrenne og nedløp.

- Det er ikke krav om utbedring opp til dagens krav.
- Stigetrinn for feier må monteres.
- Tiltak:
- Det bør lages system for bortledning av vann fra taknedløp ved grunnmur.

Montere takrenne og nedløp.

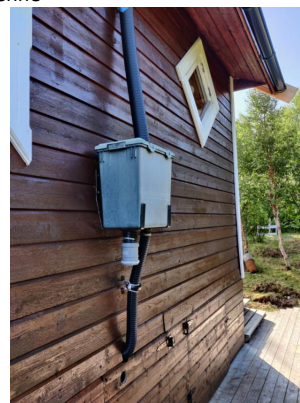
Sisterner for oppsamling av regnvann

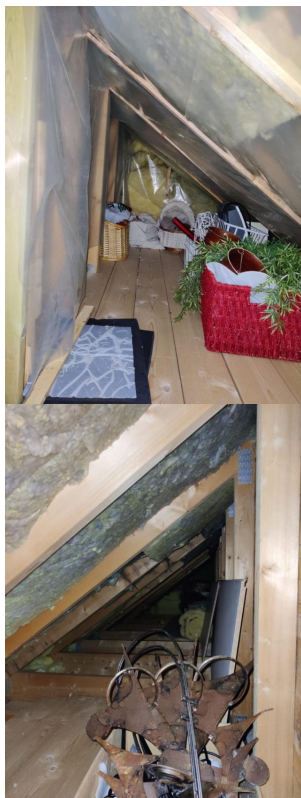
Kneloft er ikke ferdigstilt

Ferdigstille kneloft.

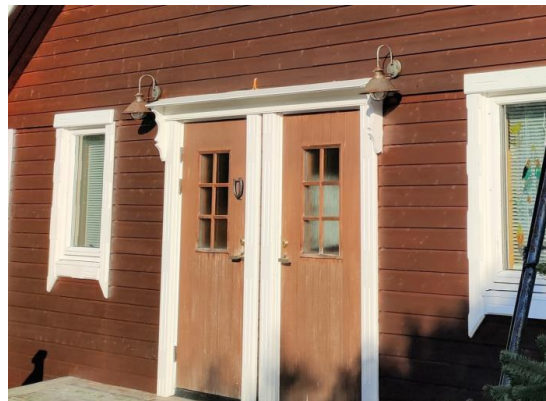
Etterslep på utvendig overflate behandling

Innhente etterslep på løpende vedlikehold.

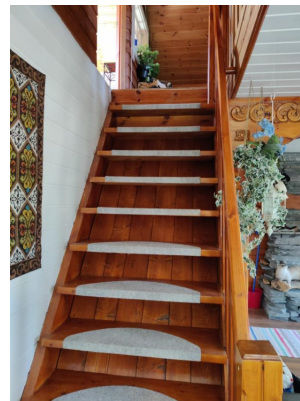
- Det mangler håndløper på vegg i trappeløpet.

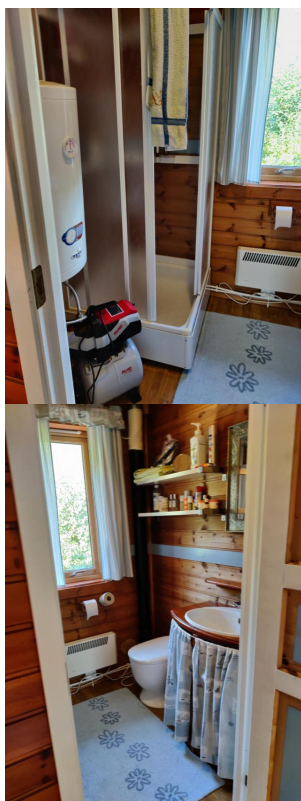
- Våtrommet må oppgraderes for å tåle normal bruk etter dagens krav.

Hvis badet skal brukes som et ordinært våtrom, må rommet oppgraderes ihht gjeldene krav for våtrom.  
Dette for å forhindre fremtidige vann og fuktskader i omliggende konstruksjoner.

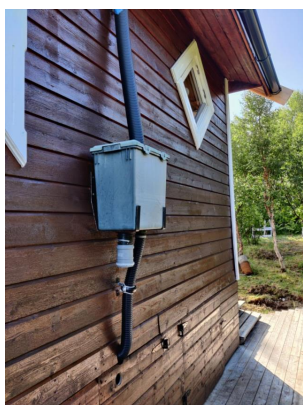
Sisterner for oppsamling av regnvann

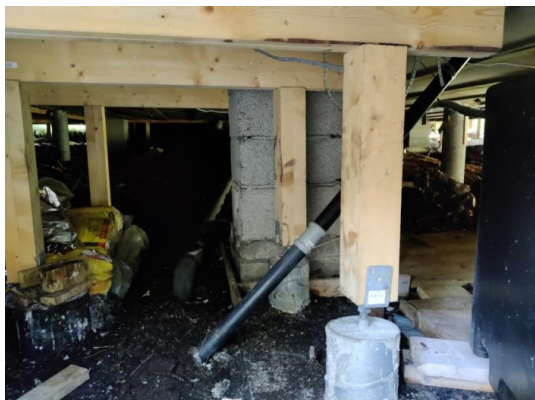
Hytta er fundamentert på søyler mot fjell.
