# Tilstandsrapport

Fritidsbolig

Ellevollen 126, 9385 SKALAND

Befaringsdato: 07.04.2025

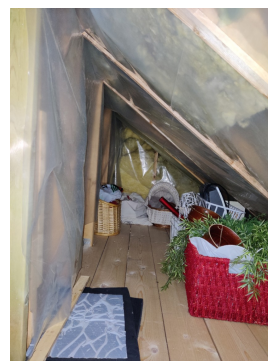
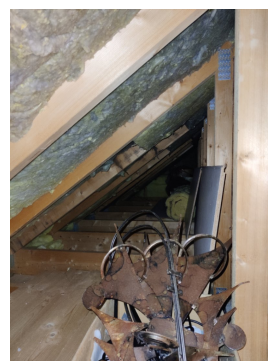
### ! TG 2 Takkonstruksjon/Loft

Salet takkonstruksjon oppført med prefabriserte A-takstoler.

Kneloft er ikke ferdigstilt

Ferdigstille kneloft.

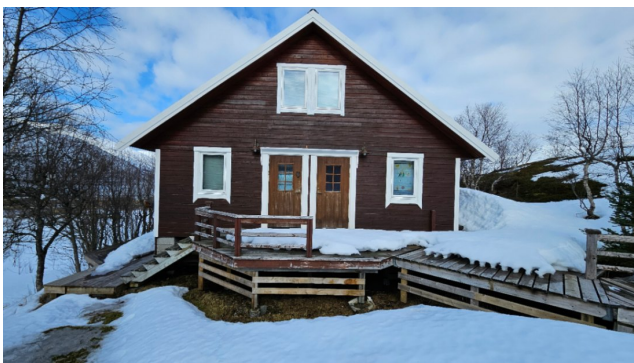
### ! TG 2 Dører

Isolerte ytterdører i teak inn til utvendig bod og hytte. Verandadør med forseglaglass med tilkomst fra stue til utvendig terrasse.

Etterslep på utvendig overflate behandling

Innhente etterslep på løpende vedlikehold.

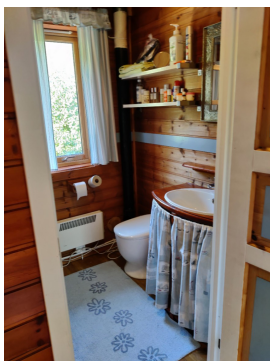
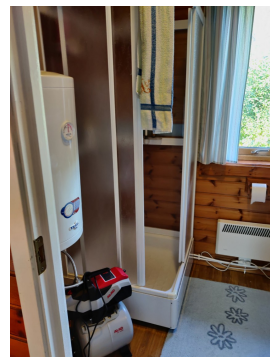
Hvis badet skal brukes som et ordinært våtrom, må rommet oppgraderes ihht gjeldene krav for våtrom. Dette for å forhindre fremtidige vann og fuktskader i omliggende konstruksjoner.

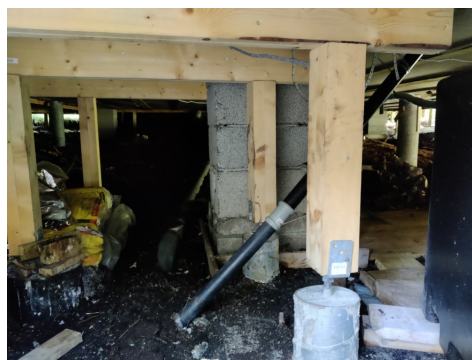
- Det er avvik:

Ha jevnlig kontroll med søyler, for å se om det oppstår endringer/skeivheter.
