# Tilstandsrapport

Tomannsbolig

Oldrane 54, 5281 VALESTRANDSFOSSEN

Befaringsdato: 15.05.2025

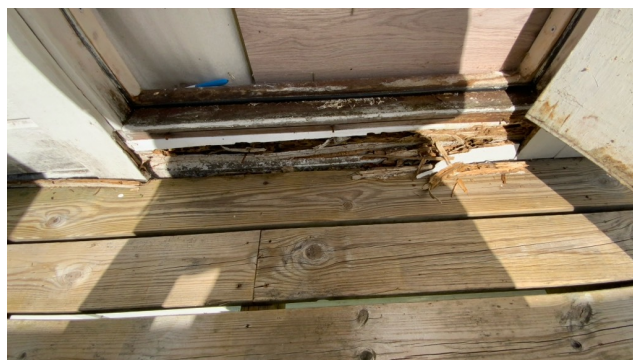
Råteskadet bord under dør til loftsrommet.  
Bratt trapp, uten tilfredsstillende rekkverk.

Råteskadet bord må skiftes.  
Trappen bør utbedres.

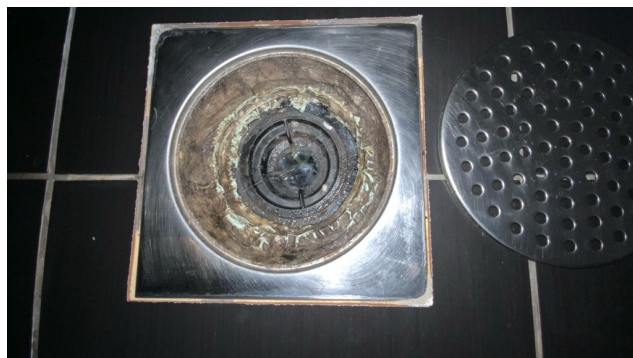
- Det er påvist at høydeforskjell fra topp slukrist til gulv/synlig topp membran ved dørterskel er mindre enn 25 mm.
- Det er påvist avvik i fallforhold til sluk i forhold til krav i forskrift på byggetidspunktet.

Det er for lite fall til sluk.

- Til tross for avviket i fall/høydeforskjell til sluk, vil gulvet fortsatt kunne lede vann mot sluket, men med redusert effektivitet. Dette kan potensielt øke risikoen for vannansamling i enkelte områder av badet.
- Våtrommet fungerer med dette avviket.

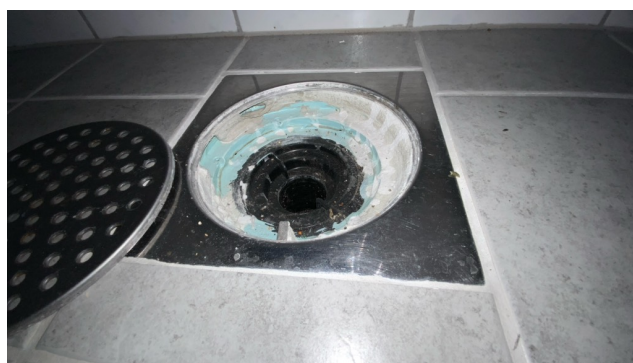
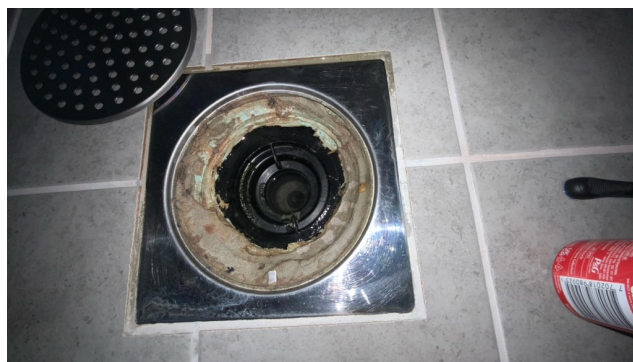
- Det er påvist at høydeforskjell fra topp slukrist til gulv/synlig topp membran ved dørterskel er mindre enn 25 mm.
- Det er påvist avvik i fallforhold til sluk i forhold til krav i forskrift på byggetidspunktet.

- Til tross for avviket i fall/høydeforskjell til sluk, vil gulvet fortsatt kunne lede vann mot sluket, men med redusert effektivitet. Dette kan potensielt øke risikoen for vannansamling i enkelte områder av badet. Våtrommet fungerer med dette avviket.

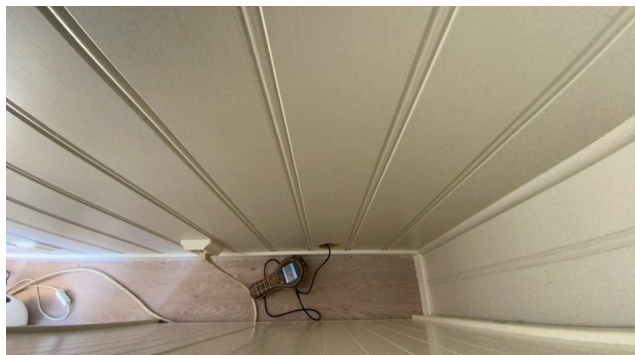
- Det er påvist skader på overflater/kjøkkeninnredning utover normal slitasjegrad.

Fuktskader på dører under vask og på bunnplate under kjøleskap.

Skadene bør utbedres.
