# Austråttveien 83 4326 SANDNES

## Tilstandsrapport Eierskifte

Boligtype: Enebolig

Byggeår: 1955

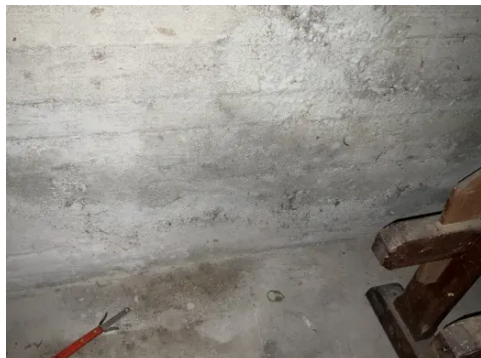
- med bakgrunn i byggeåret er det ikke etablert grunnmursplast. Grunnmursplast ble først tatt i bruk på 70-tallet.
- dreneringen er så gammel at funksjonen er usikker. Normal levetid for drenering er ca. 30 år.
- registreres salt/kalkutslag på innvendig grunnmursflater som indikerer fukttransport gjennom grunnmuren.
- taknedløp har en ukjent utførelse.

Foto viser saltutslag rundt dør, stedvis noe fuktutslag i nedre kant av mur i kjeller.

Drenering må skiftes. En ytterligere kontroll må utføres for å klarlegge skadeårsak før man velger utbedringsmåte.

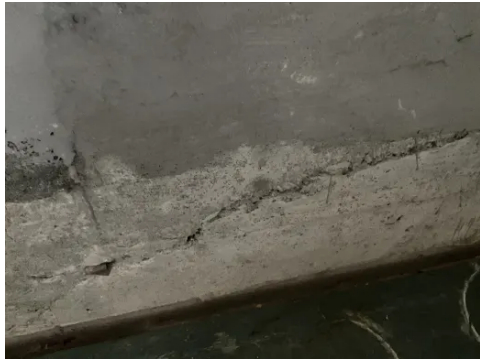
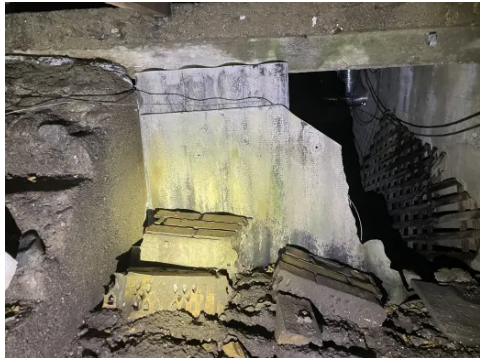
- grunnmur har stedvis avskalling/ skader.
- synlig eternittplater i krypkjeller og eldre tegl stein, kan derfor være muligheter for forurenset grunn som må saneres.
- registreres riss/ sprekker i grunnmuren.

For å hindre fuktinntrekk/frostspreng, anbefales en gjenpussing.

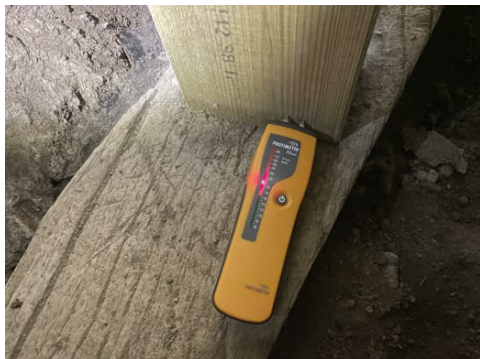
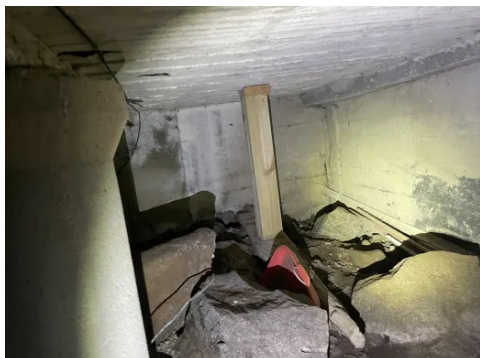
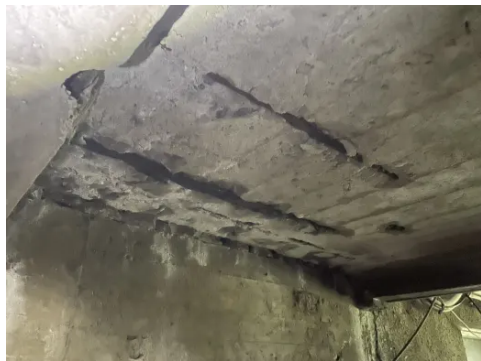
- ikke etablert noen fuktsperre i form av plast på bakken i kryprommet.
- registreres omfattende skader i dekke på grunn av rust i armering som oppstår på grunn av et fuktig miljø i krypkjelleren.
- søyler av trevirke til bakkenivå uten fuktsikring i bunn, registreres 22 vekt% i trevirket. Målingen viser høyt fuktinnhold med fare for en skadeutvikling i form av sopp-/råteskader.

Det anbefales å etablere plast mot grunn, for å redusere luftfuktigheten i rommet.

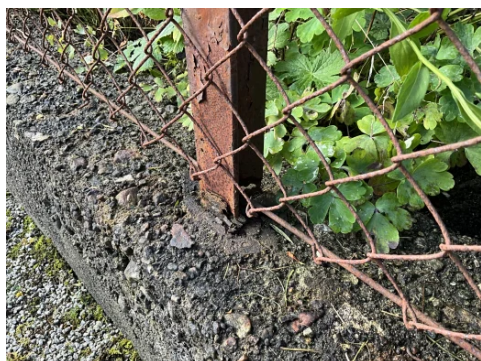
- registreres skjevhet/ retningsavvik som antas og skyldes jordtrykk eller telebelastning.
  - rekkverk med rust på stolper og netting, stedvis er søyler gjennomrustet og har knekt.
- Redusert trykksfølelse som følge av knekte rekkverksstolper og muligheter for nedras av jordmasser ved brudd i støttemur.

Støttemur mellom 83 og 83A.

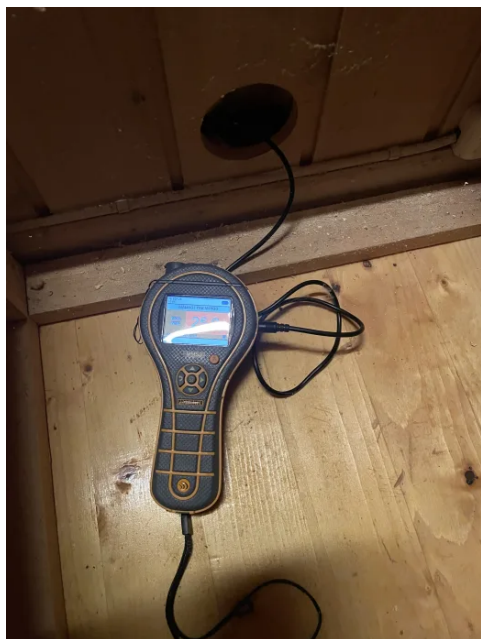
- registreres mineralutslag (salt/kalkutsalg) i overflater som er et symptom på fuktvandring gjennom grunnmur.
- registreres bruk av plast i lukket konstruksjon.
- fuktmåling over 25vekt% i lukket konstruksjon.

Det er viktig å utbedre fuktproblemer i kjelleren så snart som mulig for å unngå skade på bygningen og forbedre innendørs luftkvalitet.

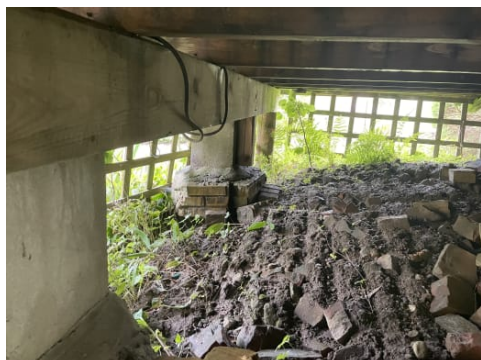
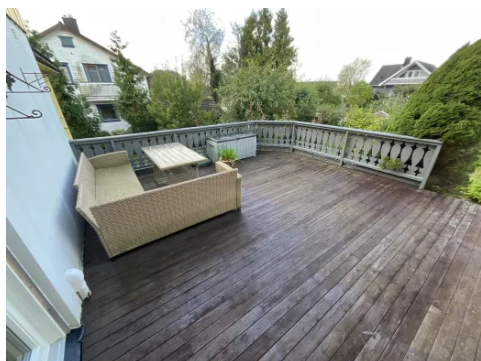
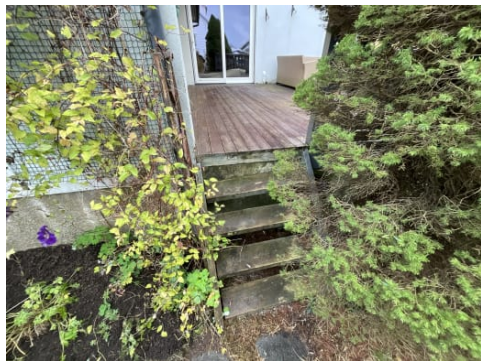
- registreres skjevheter i konstruksjonen, kan skyldes underliggende terrengforhold, utbedringer må påregnes for å avrette skjevheter.
- konstruksjonen har symptom på skader som tilsier behov for tiltak.
- rekkverket blir målt til 87 cm. og er lavere enn forskriftskravet på 100 cm.
- vegetasjon inntil trevirke, medfører redusert levetid/ brukstid, råteskader kan oppstå.

- manglende rekkverk og håndløper i trapp til terreng, redusert trygghetsfølelse ved bruk, person og dyreskader som følger.

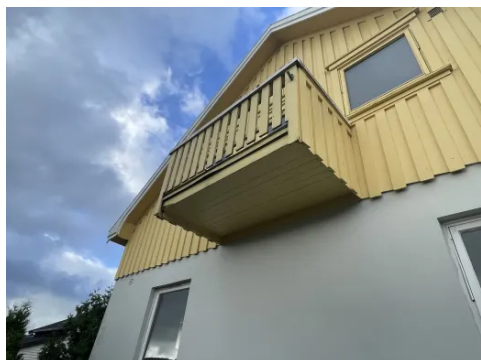
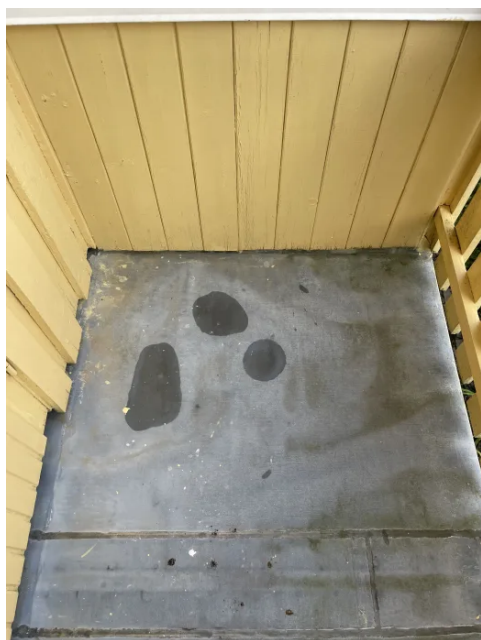
- eldre tekking som kan ved riss/ sprekker medføre til lekkasjer i lukkede konstruksjoner.
- råteskader på rekkverk/ trevirke, redusert brukstid, bytte/ oppgraderinger må påregnes.
- rekkverket blir målt til 87 cm. og er lavere enn forskriftskravet på 100 cm, redusert trygghetsfølelse.

Balkong anbefales grunnet alder å påregnes oppgradert. Råteskader utbedres. Ytterligere undersøkelser i lukkede konstruksjoner for eventuelle skader.

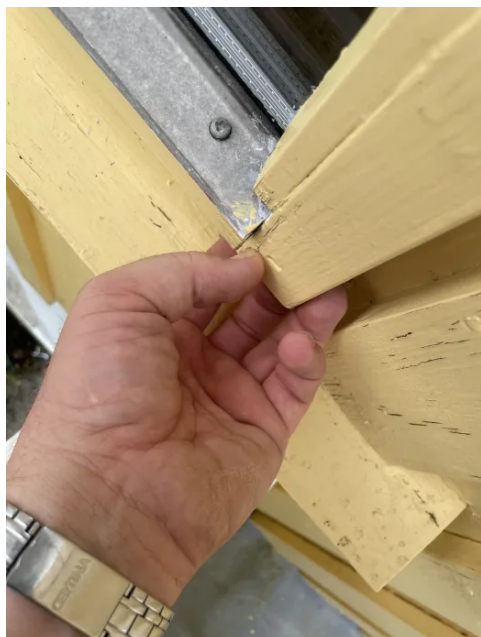
Eksempel på nedbrytning i karm/ ramme, noe malingsavskallinger på vinduet.

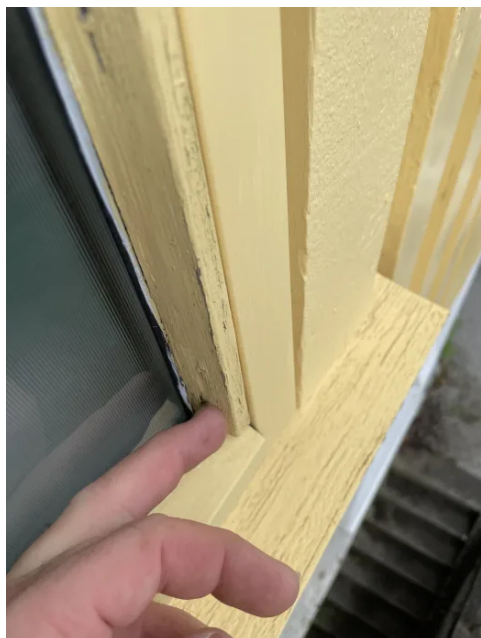
Råte i glasslister.

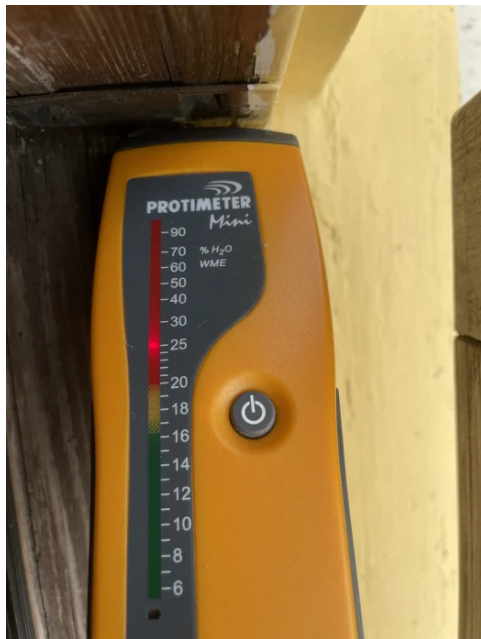
Forhøyet fuktnivå i karm på vindu.

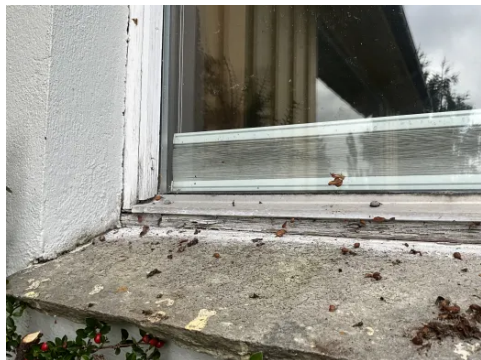
Foto viser eksempel på råte i karm/ ramme og manglende beslag ved innpussing.

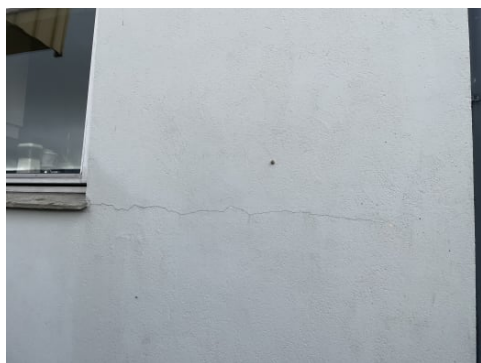
Eksempel på riss/ sprek i fasader.

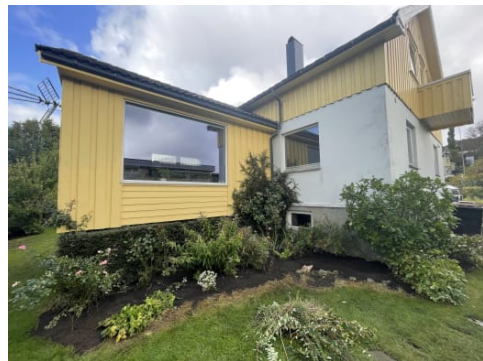
Foto viser vegetasjon inntil konstruksjoner.

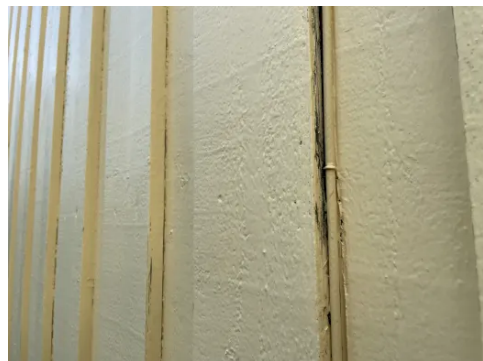
Foto viser eksempel på spredt råte i kledning.

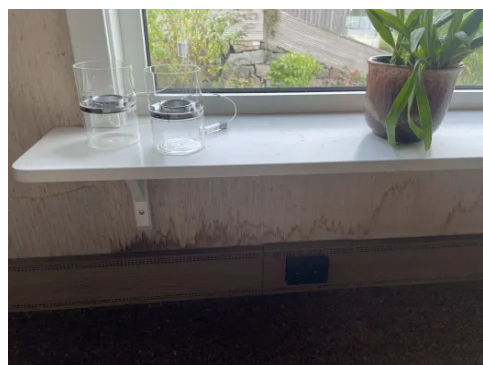
Innvendige fuktmerker på vegg, kan ha sammenheng med utvendig vegetasjon, ytterligere undersøkelser må påregnes av lukkede konstruksjoner.

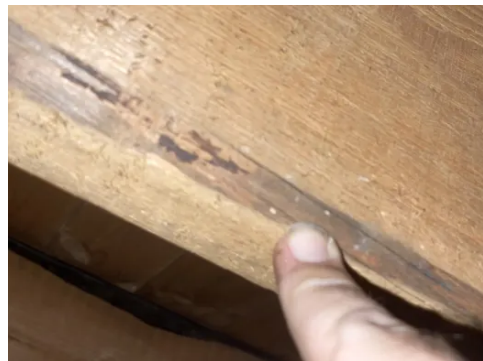
Eksempel på spor etter treinsekter.

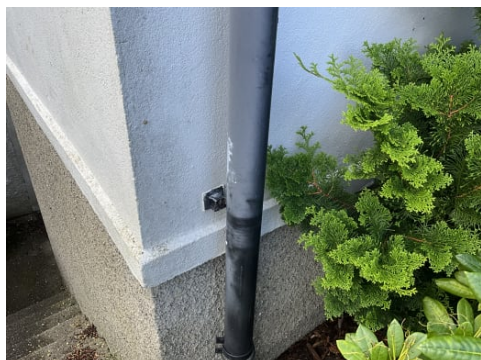
Tilstandsgrad 2 velges på bakgrunn av blant annet:  
- mer enn halvparten av den forventede levetiden er brukt opp, og det må derfor regnes med redusert gjenværende levetid. Renner og nedløp har normalt en levetid/ brukstid på 25–35 år, mens utvendige beslag har en levetid/ brukstid på 15–35 år. Dagens renner, nedløp og beslag har en forventet alder på ca. 45–50 år. Som følge av alder og redusert gjenværende levetid er det økt risiko for lekkasjer i skjøter og endestykker.

Tilstandsgrad 3 velges på bakgrunn av blant annet:  
- registreres rust i kroker og løsnet fest på nedløpsrør.

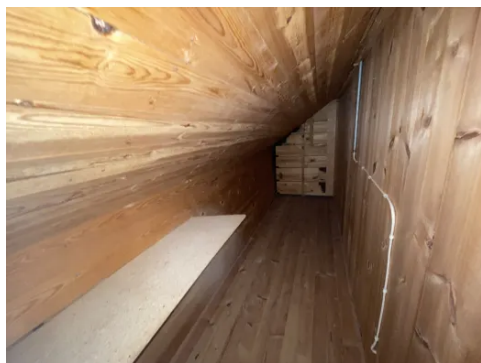
Kott med begrenset tilkomst av takkonstruksjon, forbehold om skjulte feil og mangler.

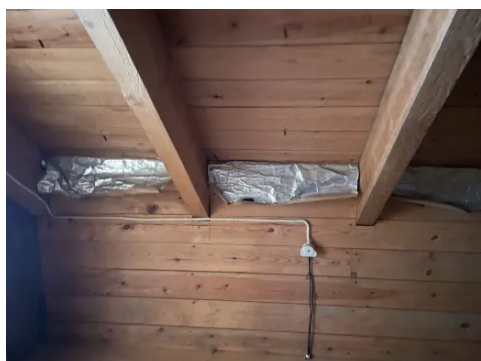
Luftespalte tett.

Lufting av takkonstruksjonen bør forbedres for å redusere risikoen for fuktskader pga kondensering på loft og isdannelse på taket.

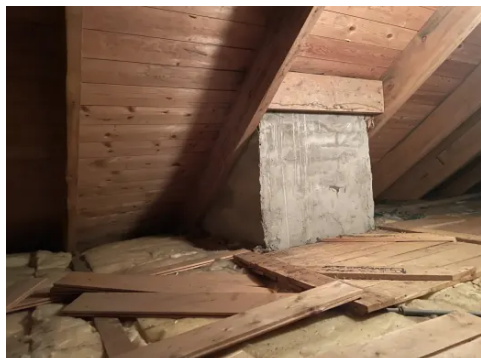
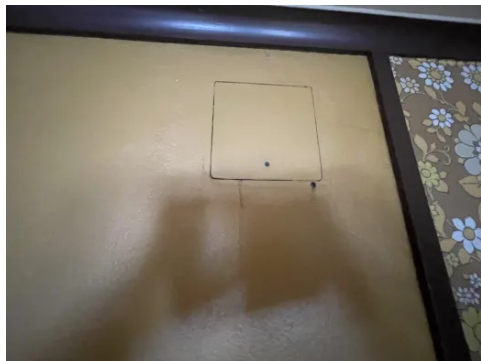
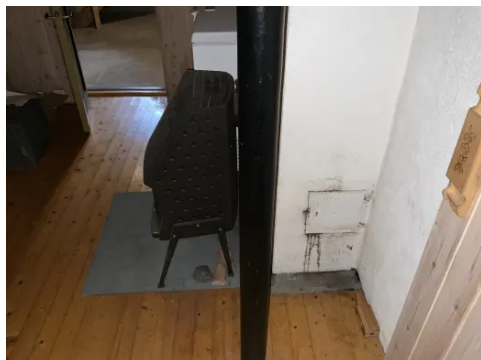
Fuktrenninger rundt sotluker i kjeller og 2. etasje, tyder på utettheter pipehatt, tas derfor forbehold, manglende tilkomst på loft medfører at evt. lekkasjer ikke lar seg vurdere tilstrekkelig

Er det påvist avvik ved ildsted/feieluke/sotluke i forhold til avstand brennbar materiale? Ja

Med bakgrunn i påviste avvik og for en vurdering av eventuelle tiltak anbefales en ytterligere kontroll av pipa/ildsteder utført av brann- og feiervesen.

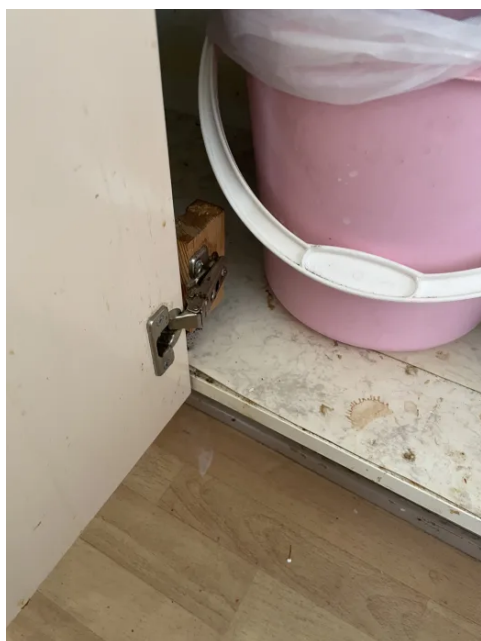
Det registreres fukt/skader på innredning av kjøkken ved vask, innredning, kjøleskap og vaskemaskin.

Benkeplate er fuktskadet.

Innredning og kjøkkenet anbefales oppgradert.

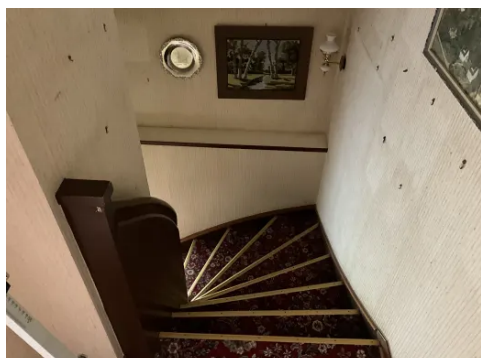
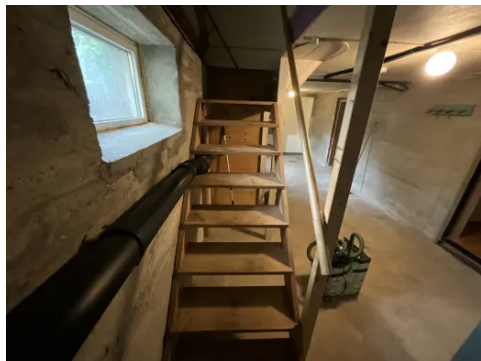
- lav høyde i trapp til kjeller, krav til fri høyde i trappeløp er 2 m fra framkant trappetrinn i konstruksjonen ovenfor. Ved utbedring kan det forekomme kostnader til utbedring av etasjeskillet, omfang er vanskelig å si noe om utover at det vil være krav til byggesøknader og mulige avstivninger/ utbedringer av konstruksjon.
- dagens rekkverk er lavere enn gjeldende krav på 90 cm; avviket skyldes endringer i byggeforskrifter siden oppføringsåret, og kan medføre redusert trygghetsfølelse samt risiko for fall- eller klatreulykker.
- mangler håndløper på veggen, dagens krav tilsier at det skal være håndløper på begge sider i trapp, medfører til redusert trygghetsfølelse ved bruk av trapp.
- for stor avstand mellom trappetrinn (over 10 cm), redusert trygghetsfølelse og muligheter for at barn/ dyr kan falle mellom trinn.

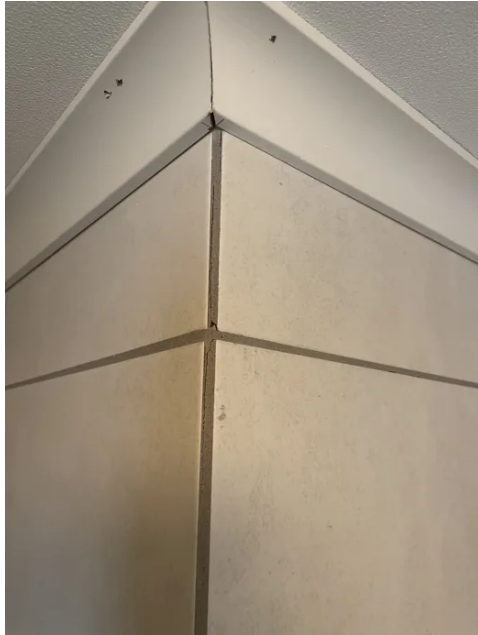
Sprekk i flisfuge.

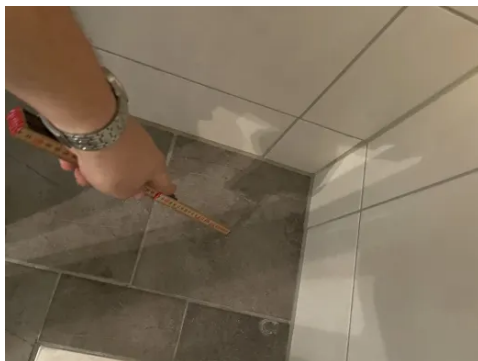
Markerer hvor bom under flis er påvist på gulv i dusjsone.

Bom utbedres, konferer murer for rimeligste tiltak.

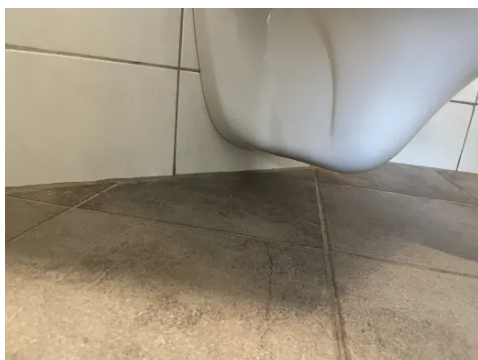
Ingen tegn til lekkasjesikring under veggheengt toalett.

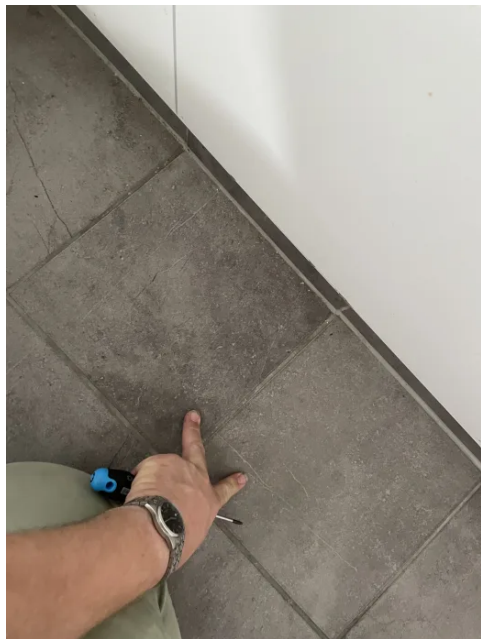
Bilde markerer hvor bom er påvist, kan ikke utelukkes øvrige fliser med bom i rommet.

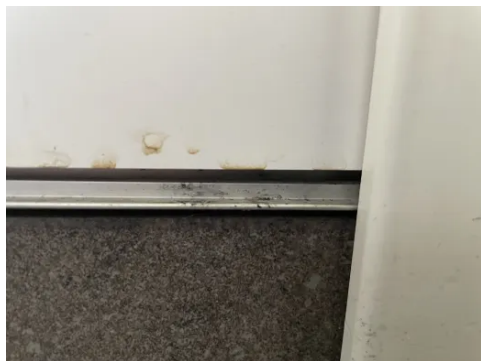
Manglende silikonefuge mellom baderomsplater og sokkelprofil.

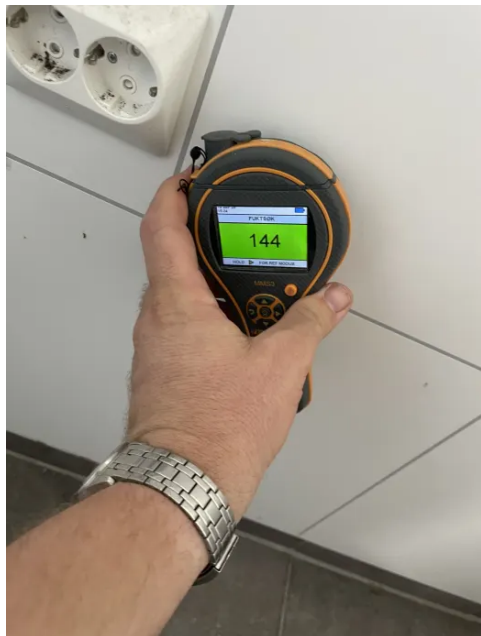
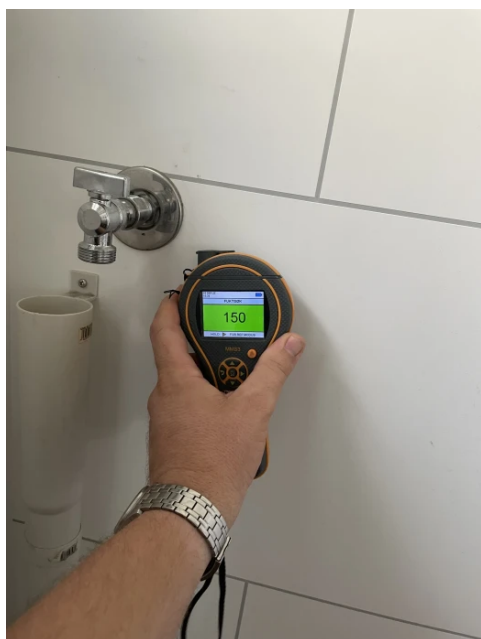
Høyere verdi enn ved tørrere soner, kan ikke utelukkes skjulte feil som følge av alder/ tilstand.
