Austråttveien 83, 4326 SANDNES

**Kjekk enebolig med  
renoveringsbehov - attraktiv  
beliggenhet - garasje!**

| Tilstandsrapport ..... | 54 |

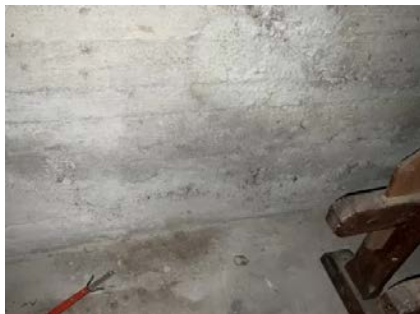
- registreres salt/kalkutslag på innvendig grunnmursflater som indikerer fukttransport gjennom grunnmuren.

Foto viser saltutslag rundt dør, stedvis noe fuktutslag i nedre kant av mur i kjeller.

Drenering må skiftes. En ytterligere kontroll må utføres for å klarlegge skadeårsak før man velger utbedringsmåte. Kostnadsvurderingen er kun for utbedring av terrengforhold, utbedring av terrengforhold under krypkjellere kan medføre betydelige kostnader. Anbefales å innhente tilbud fra 3 entreprenører før tiltak gjennomføres. Det er forhold som medfører høy risiko for skjulte skader eller vesentlige kostnader. Ytterligere undersøkelser bør utføres før kjøp for å avklare tilstand og økonomiske konsekvenser. Manglende undersøkelser kan medføre betydelige uforutsette utgifter.

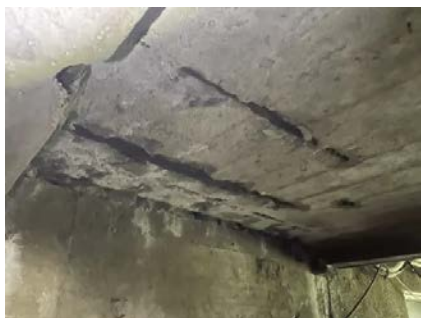
- ikke etablert noen fuktsperre i form av plast på bakken i kryprommet.

- registreres omfattende skader i dekke på grunn av rust i armering som oppstår på grunn av et fuktig miljø i krypkjelleren.

- søyler av trevirke til bakkenivå uten fuktsikring i bunn, registreres 22 vekt% i trevirket. Målingen viser høyt fuktinnhold med fare for en skadeutvikling i form av sopp-/ råteskader.

Videre undersøkelser påkrevd. Det er forhold som medfører høy risiko for skjulte skader eller vesentlige kostnader. Ytterligere undersøkelser bør utføres før kjøp for å avklare tilstand og økonomiske konsekvenser. Manglende undersøkelser kan medføre

betydelige uforutsette utgifter. Det anbefales å etablere plast mot grunn, for å redusere luftfuktigheten i rommet.

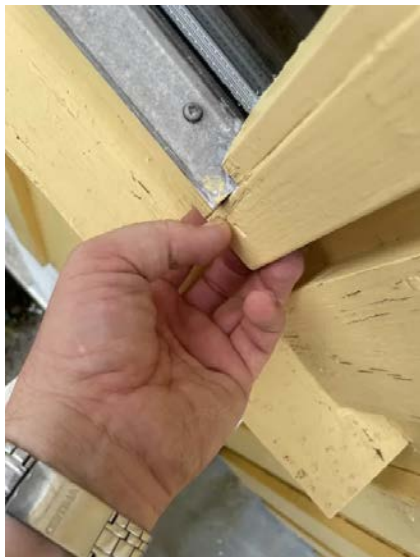
- vinduer av eldre dato, anbefales byttet som følge av alder, økt energiforbruk som følge av alder og utettheter.
- normal slitasje iht. alder med noe nedbrytning i enkelte karmen/glasslister som er mye utsatt for sol og fuktighet, påregnelig med noe slitasje i pakninger og beslag.
- alder på garasjeport og portåpner, byttes ved behov.
- forhøyet fuktnivå i karm/ ramme på vinduer, utvikling av råte.
- registreres harde tettelisten som pga dette tetter dårlig, økt energiforbruk og luftlekkasjer. Redusert levetid/ brukstid på trevirke.
- påvist stedvis punkterte glass på eldre vinduer.
- værslitte overflater på vinduer og dører som følge av værforhold.

Eksempel på nedbrytning i karm/ ramme, noe malingsavskallinger på vinduet.

Utskifting av vinduer og dører med skade/ høy alder må påregnes.

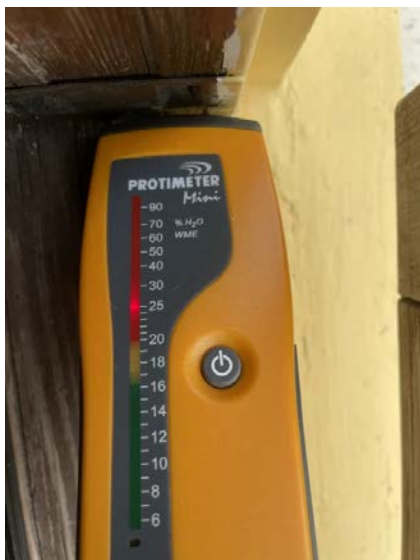
- vindu stue, soverom 2. etasje m. balkong og garasjeport med råteskader, må byttes.
- fukt/ renninger rundt takvindu, muligheter for skjulte feil og mangler.
- skyvedør med defekt lås, ta kontakt med produsent for å sjekke om dette går på garanti, bytte av lås/ hele døren kan ikke utelukkes, kostnadsvurdering bytte av lås 10 - 50000.

Forhøyet fuktnivå i karm på vindu.

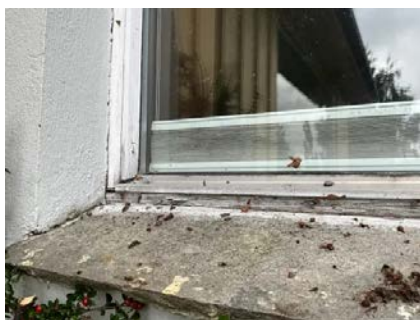
Foto viser eksempel på råte i karm/ ramme og manglende beslag ved innpussing.

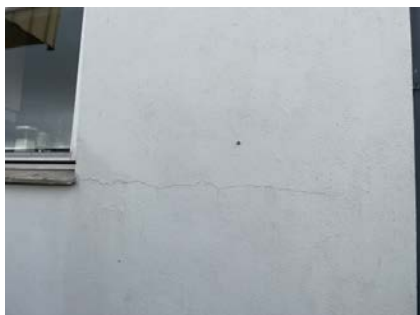
Vegetasjon inntil murpuss og trekledning, medfører økt fuktbelastning på tilstøtende konstruksjoner. Det registreres sprekker i fasadene ved kledningsbord og murpuss under vinduer. Det registreres sprekker i pusset fasade over vinduer som trolig skyldes rustspreng fra bærende stålbjelke over vindu. Det registreres stedvis råteskader i trekledning. Det registreres missfarging/ svertesopp i overflater på fasader.

Eksempel på riss/ sprekk i fasader.

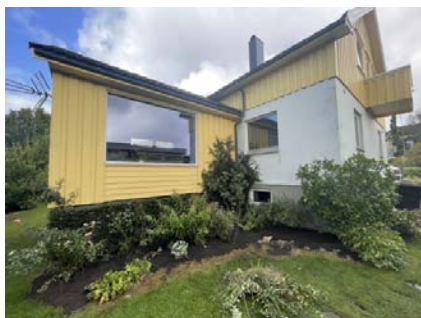
Foto viser vegetasjon inntil konstruksjoner.

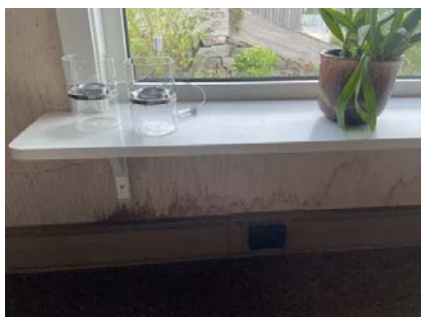
Innvendige fuktmerker på vegg, kan ha sammenheng med utvendig vegetasjon, ytterligere undersøkelser må påregnes av lukkede konstruksjoner.

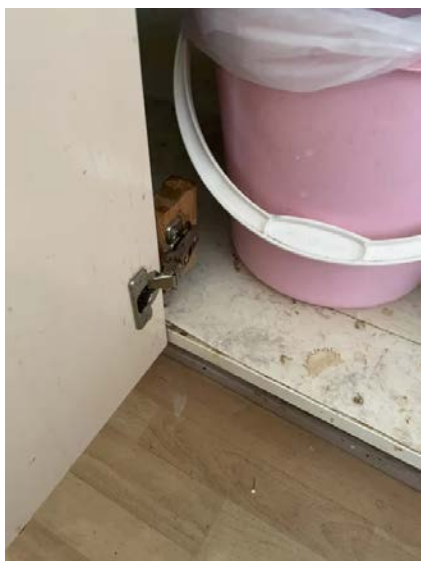
Det registreres fukt/skader på innredning av kjøkken ved vask, innredning, kjøleskap og vaskemaskin. Benkeplate er fuktskadet. Kjøkkeninnredningen er av eldre dato og mangler funksjoner og løsninger som man normalt kan forvente i et kjøkken. Ved eventuelle lekkasjer stenges ikke vannet automatisk slik det gjør i nyere boliger, og det er økt risiko for brann ved tørrkoking.

Er det påvist fukt /skader rundt vask/kjøleskap/oppvaskmaskin? Ja

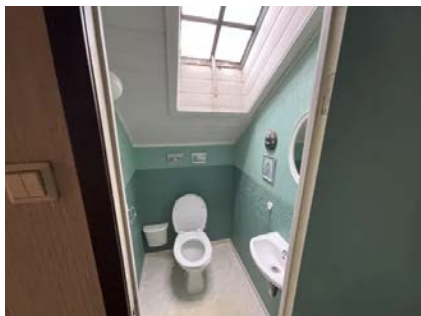
Er det påvist fukt/skader på toalettet? Ja

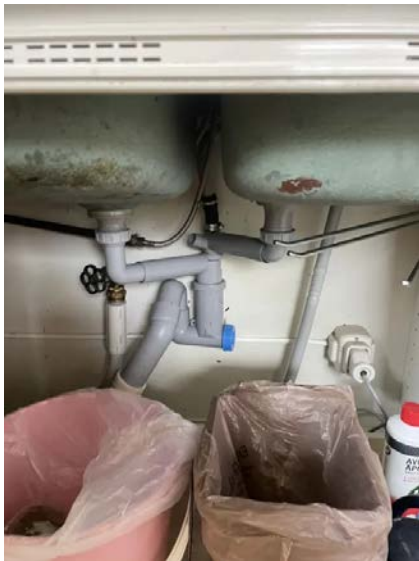
- kloakk er ikke luftet over tak, iht. NS3600 skal lufting være over tak. Manglende lufting av kloakkrør over tak kan føre til undertrykk i avløpssystemet, noe som kan resultere i at vannlåser suges tomme. Dette gir luktproblemer fra avløpet og kan skape fukt- og hygieniske utfordringer i boligen.
- innvendige avløpsrør har nådd en høy alder og gir økt risiko for skader i tiden som kommer. Forventet levetid på avløpsrør er 25 - 100 år, anbefalt brukstid 50 år.

Synlige vann og avløpsrør i kjøkkenvask.

Det anbefales å følge nøye med på avløpsrør da disse ved bruk av kaldt og varmt vann glir fra hverandre og må derfor etterstrammes for å forhindre fuktskader.

Ved eventuelle oppgraderinger av våtrom/kjøkken vil det være hensiktsmessig å skifte avløpsrør. Bytte av avløpsrør fra kommunal stikk til bolig byttes ved oppgradering av drenering. Det ble ikke registrert behov for tiltak, men med tanke på alder kan skader plutselig oppstå på anlegg av eldre årgang. Ytterligere undersøkelser av avløpsrør ved bruk av rørlegger bør utføres før kjøp for å avklare tilstand og økonomiske konsekvenser. Manglende undersøkelser kan medføre betydelige uforutsette utgifter.

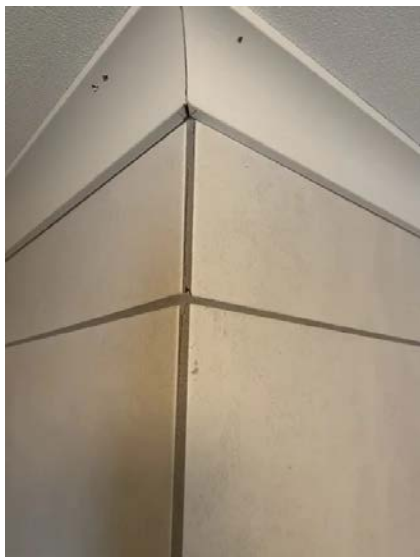
Sprekk i flisfuge.

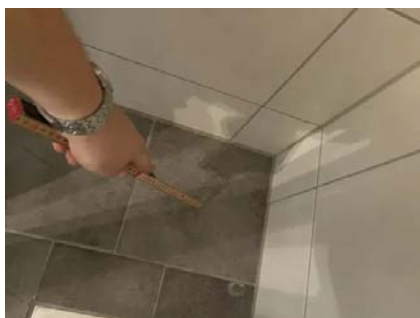
- registreres "bom" i gulvflis (mangelfull heft mot underlag).

Markerer hvor bom under flis er påvist på gulv i dusjsonen.

Bom utbedres, konferer murer for rimeligste tiltak.

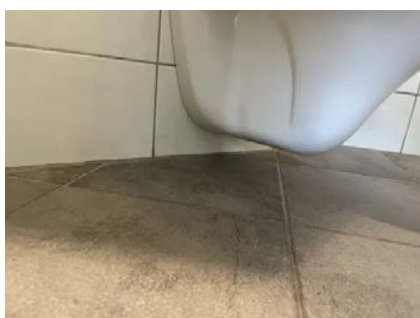
Ingen tegn til lekkasjesikring under vegghengt toalett.

Dagens utforming og tilstand av innbygd toalett medfører en større risiko for at våtrommets konstruksjoner ikke vil tåle lekkasjer, som også kan føre til fuktskader i tilstøtende konstruksjoner. Bytte innredning ved behov. Etablere automatisk vannavstengning slik at ved eventuelle lekkasjer fra sistene blir avstengt i en tidlig fase.

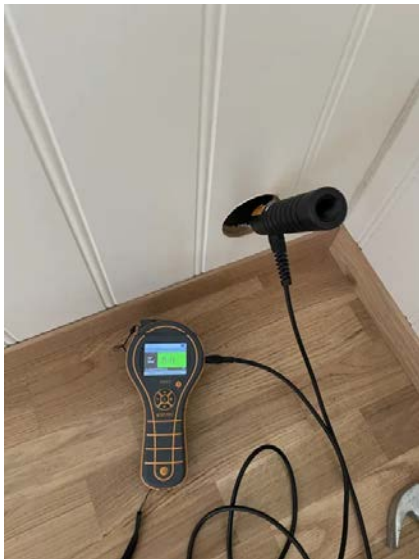
Måleresultatet viser 8,9 vekt% på overflate dvs. under metnings punkt for fukt. Undersøkelsen viser ingen symptomer på fukt.

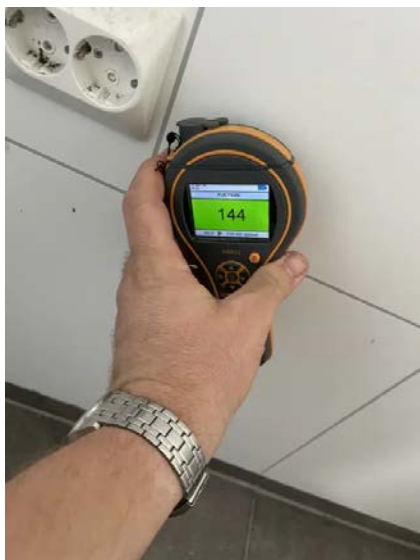
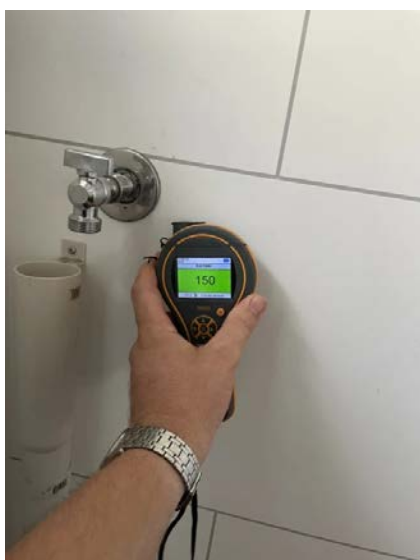
Høyere verdi enn ved tørre soner, kan ikke utelukkes skjulte feil som følge av alder/ tilstand.
