# Tilstandsrapport

📍 Dølavegen 14, 5517 HAUGESUND

# gnr. 23, bnr. 617

Befaringsdato: 30.06.2025

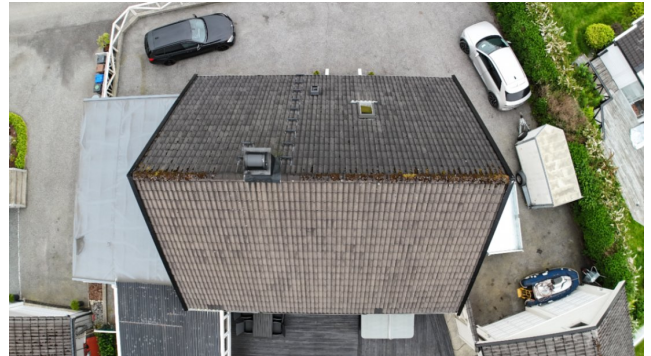
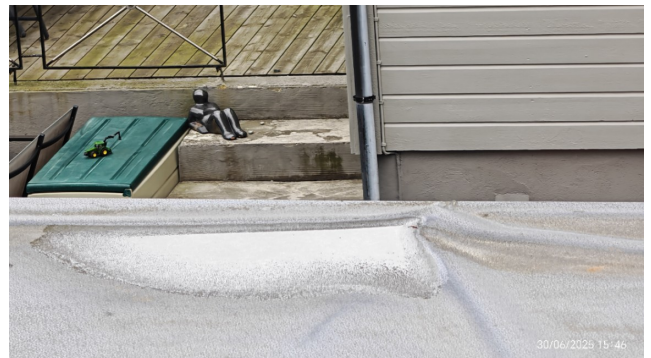
Tekkingen er besiktet fra bakkeplan og ved lett bruk av drone uten å  
påvise vesentlige feil som manglende tekking eller større skader.  
Det foreligger ingen dokumentasjon av tekking og det er således ikke  
utført noen nærmere vurdering om taket har tilstrekkelig helning etc.

Eier opplyser det er lagt til rette for å etablere takterrasse over garasjen,  
men dette tiltaket er ikke startet, og det er ukjent om dette er omsøkt.

- Overvåk tilstanden jevnlig. For å få tilstandsgrad 0 eller 1 må tekkingen  
skiftes ut, men tidspunktet for når dette er nødvendig er vanskelig å si  
noe om.

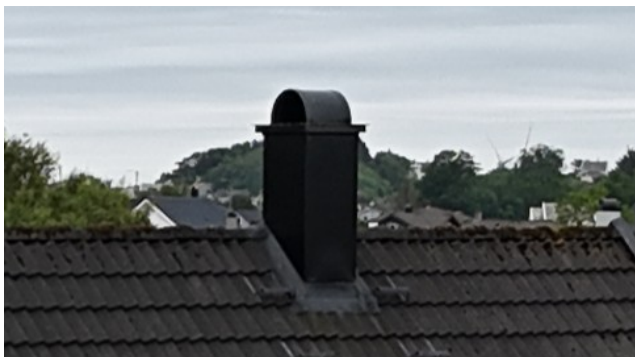
Det er nyere heltekkende pipebeslag.

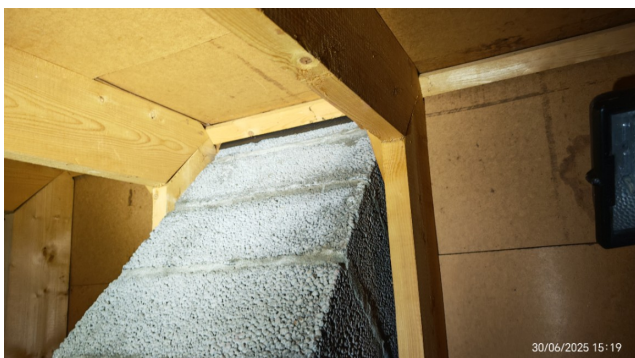
Saltak i trekonstruksjon med oppholds på deler av loft over bolig. Resterende takkonstruksjon i hagestue og garasje er lukket og ikke tilgjengelig for nærmere vurdering.

Takkonstruksjonen over bolig er noe begrenset kontrollert pga. lagrede gjenstander. Det er ikke funnet negative symptom i tilgjengelige områder.

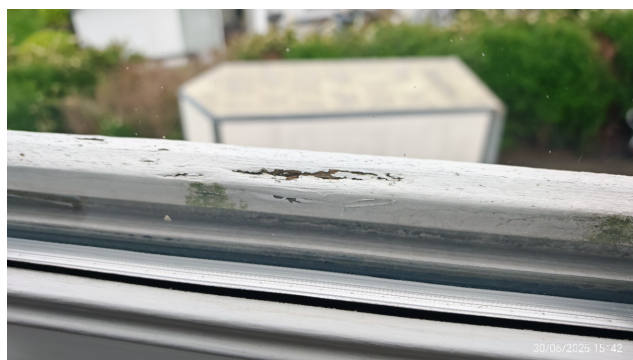
Bygningen har malte trevinduer med 2-lags glass.

- Det er påvist avvik rundt innsettsdetaljer.
- Karmene i vinduer er slitte og det er sprekker i trevirket.

Vannbord er ikke innfelt i kledning. Utenpåliggende vannbord vurderes av noen som en svakere fuktteknisk løsning. Det er usikkert om dette kun gjelder vinduer som er satt tett opp i mot takutstikk, eller om det også gjelder for vinduer på gavlveggen.

Konsekvensen av utenpåliggende vannbord er at evt. fukt som trenger inn bak kledning lengre oppe ikke blir drenert ut. Det er ikke funnet negative symptom på befaring, og alder tatt i betraktning er det ikke sikkert det er behov for tiltak.

- Det må foretas lokal utbedring.

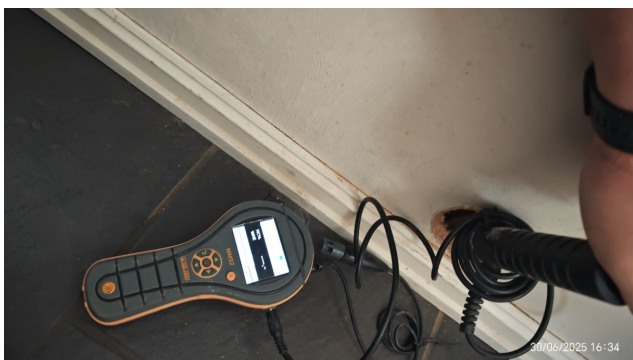
Hulltaking er foretatt uten å påvise unormale forhold.  
Hulltaking utført fra tidligere vaskerom / hall med trapp mot "våtsone" dusj kabinett. Det er tørt.

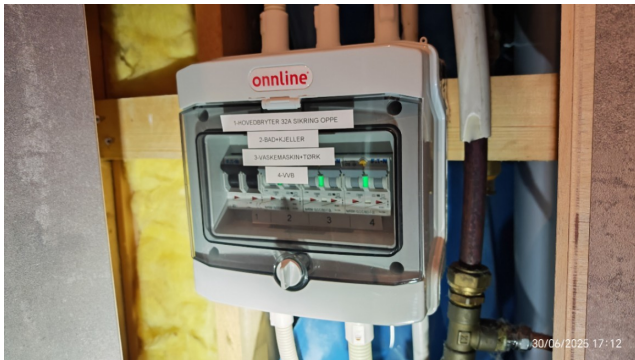
1. At deler av det elektriske anlegget og/eller elektriske komponenter som ledninger, kontaktpunkt mm. har passert 20 år.
2. Det ser ut som det er utført elektrisk arbeid etter 1999 uten det foreligger samsvarserklæring.

Samsvarserklæringen er dokumentasjon for at det elektriske arbeidet er prosjektert og utført av en installatørbedrift. Når samsvarserklæring mangler bør interesserte påregne at minimum deler av det elektriske anlegget er montert uten bruk av registrert elektro innstallasjonsvirksomhet. Kravet til samsvarserklæring kom i 1999.
