Dølavegen 14, 5517 HAUGESUND

**Stor og innholdsrik enebolig | 2  
store garasjer | Attraktiv,  
familievennlig beliggenhet |  
Lekkert uteområde og stor tomt**

# Tilstandsrapport

Befaringsdato: 30.06.2025

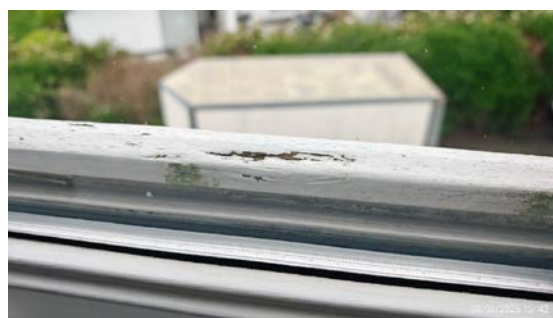
- Det er påvist avvik rundt innsettsdetaljer.
- Karmene i vinduer er slitte og det er sprekker i trevirket.

Vannbord er ikke innfelt i kledning. Utenpåliggende vannbord vurderes av noen som en svakere fuktteknisk løsning. Det er usikkert om dette kun gjelder vinduer som er satt tett opp i mot takutstikk, eller om det også gjelder for vinduer på gavlveggen.

Konsekvensen av utenpåliggende vannbord er at evt. fukt som trenger inn bak kledning lengre oppe ikke blir drenert ut. Det er ikke funnet negative symptom på befarings, og alder tatt i betraktning er det ikke sikkert det er behov for tiltak.

- Det må foretas lokal utbedring.
