# Jerpevegen 21

## 2406 ELVERUM

### Tilstandsrapport

### Eierskifte

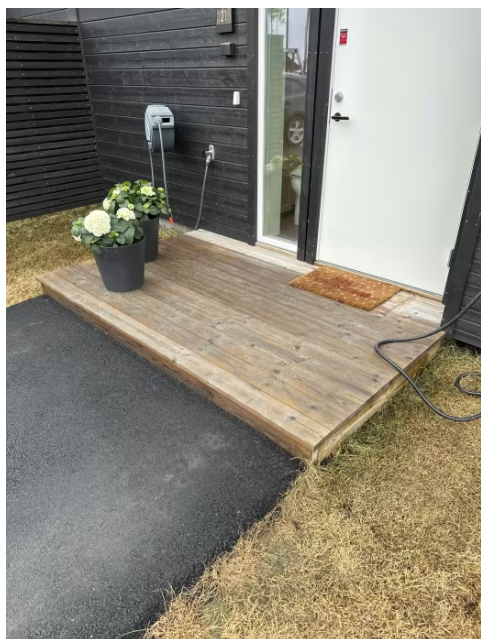
Viser platting ved inngangsparti.

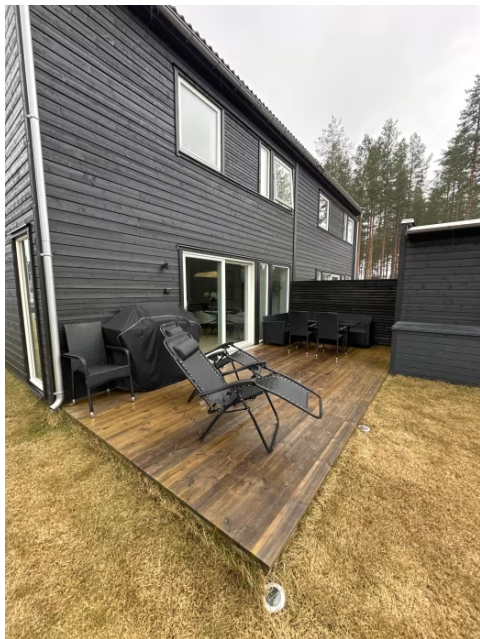
Viser terrasse mot sør/vest med adkomst fra stue og terreng.

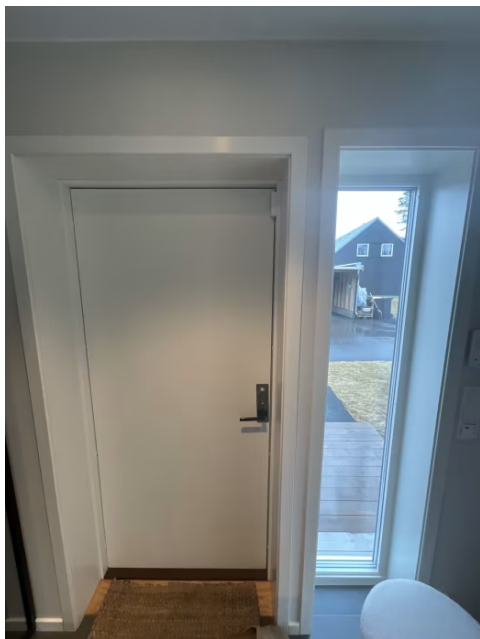
Viser ytterdør

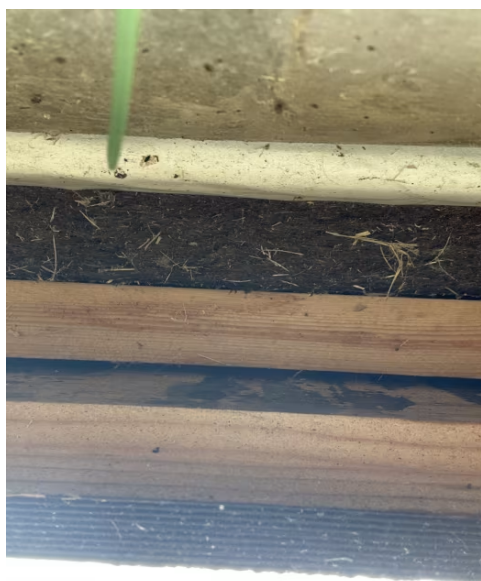
Det registreres manglende/dårlig lufting bak kledningen.

Det registreres manglende/dårlig lufting bak kledningen. Manglende eller dårlig lufting av kledning kan medføre fuktskader i veggen på grunn av sen uttørring av fukt i veggen som kan oppstå på grunn av inndriv av nedbør og kondensering.

Panel er avsluttet nærmere terreng enn hva som er anbefalt. Det anbefales at kledningen avsluttes minimum 30 cm over terreng.

Det bør foretas tiltak for å bedre lufting av kledningen.

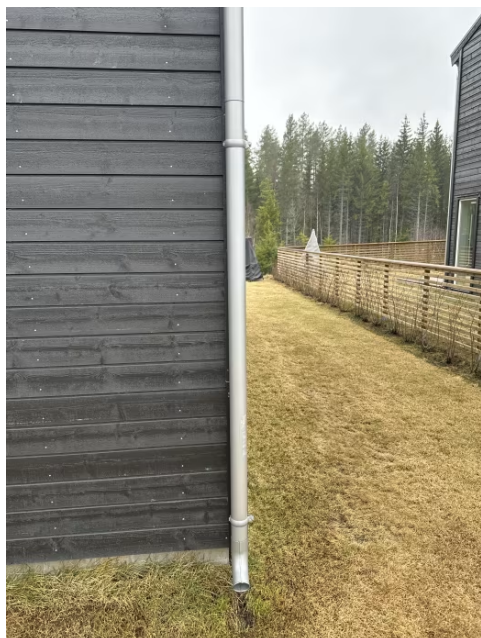
Viser nedløpsrør ført til terreng.

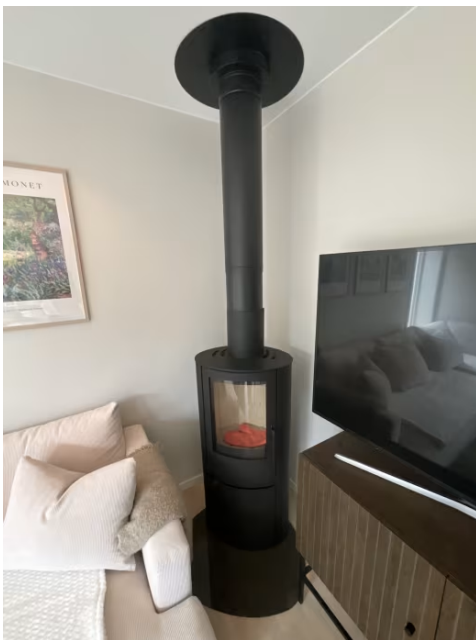
Viser peis montert i stue 1.etasje.

Ingen avvik eller skader ble registrert. Peisen er ubrukt.

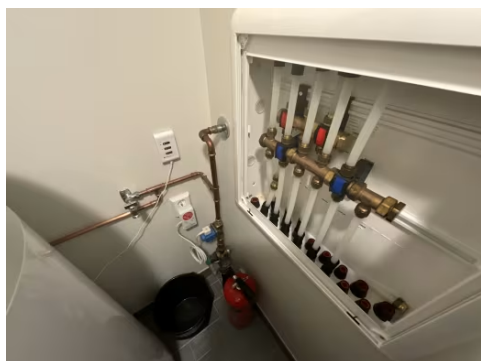
Viser vanninntak, hovedstoppekran og fordelerskap plassert på teknisk rom.

Mindre kondens på vanninntak. Det registreres noe rust på hovedstoppekran.

Ingen lekkasjer eller skader ble registrert, generelt anbefales regelmessig testing av hovedstoppekran for å kontrollere at den stenger ved en eventuell lekkasje.

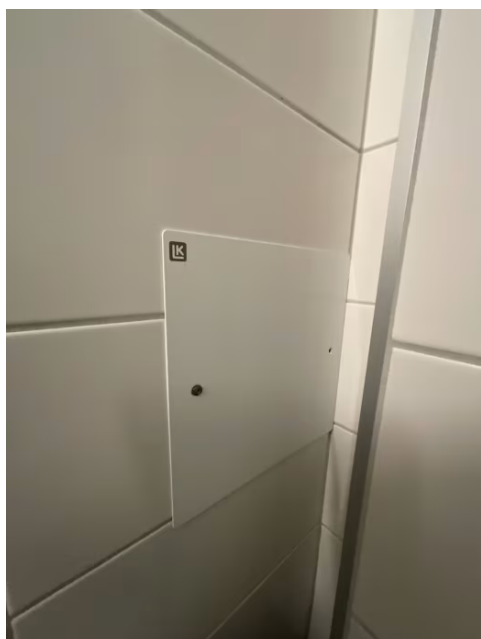
Viser innfelt skap på bad i 1.etasje, kobling til utekran. Lekkasjeføler i skap.

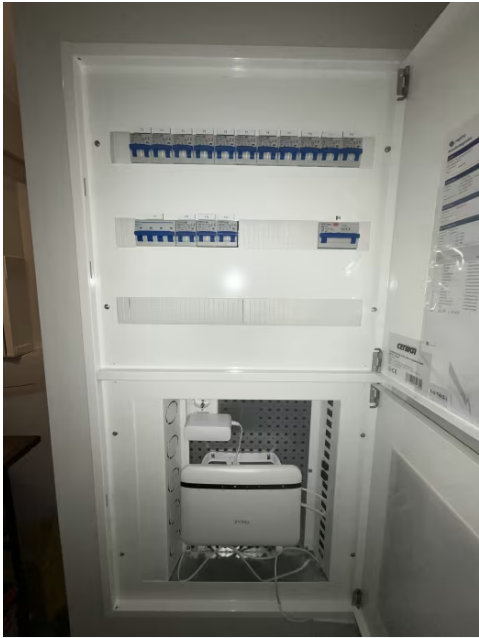
Viser innfelt sikringsskap med svakstrømdel.

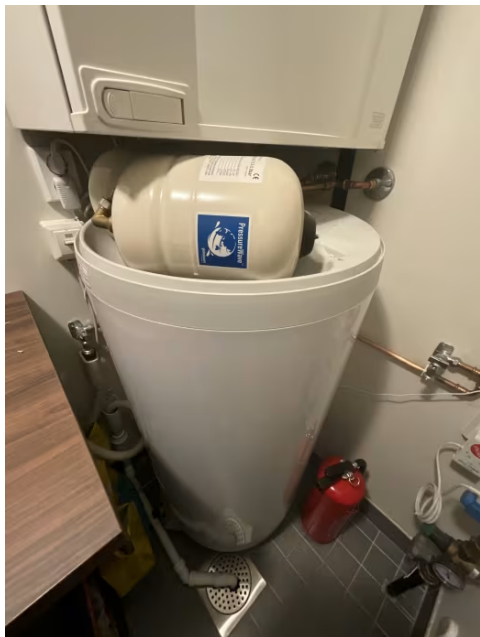
Viser bereder plassert på teknisk rom.

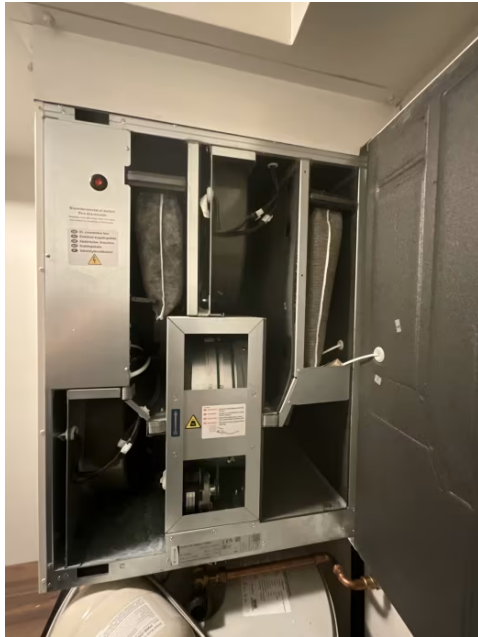
Viser balansert ventilasjonsaggregat innvendig.

For å sikre et godt inneklima bør anlegg og kanaler rengjøres jevnlig. Filter bør byttes to ganger i året. Ventilasjonsaggregatet bør rengjøres en gang i året, og storrengjøringen av selve ventilasjonsanlegg- og kanaler bør ha en intervall på hvert fjerde år.

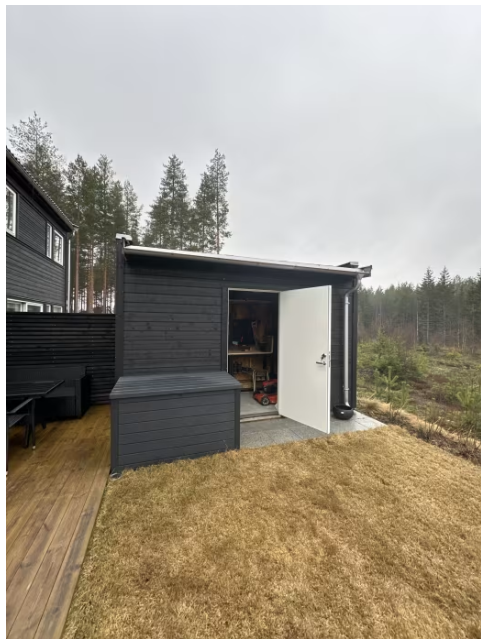
Viser frittstående utebod.
