# Tilstandsrapport

📍 Hølandsgata 4 A, 0655 OSLO

# gnr. 231, bnr. 192, snr. 12

Rapportdato: 28.08.2025

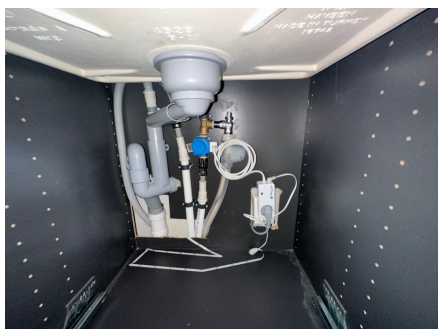
Røropplegg i kjøkkenbenk med Waterguard

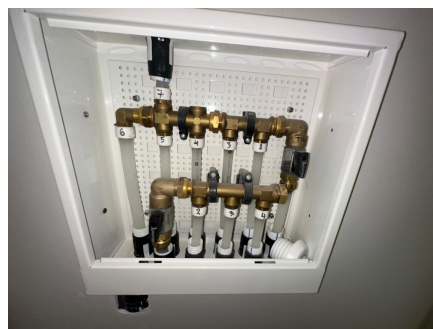
Samleskap med rørkurser og stoppekraner
