# Tilstandsrapport

📍 Sæ 58, 5417 STORD

# gnr. 27, bnr. 272

Rapportdato: 11.02.2023

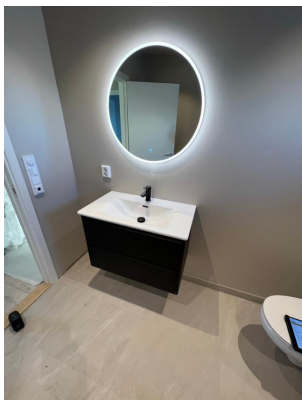
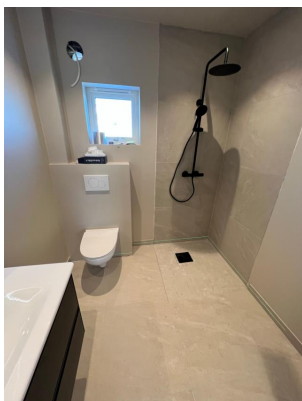
## LOFT > BAD

Veggene har fliser og malte plater. Taket er malt.

Gulvet er flislagt. Rommet har elektriske varmekabler.

Det er plastsluk og smøremembran med dokumentert utførelse.

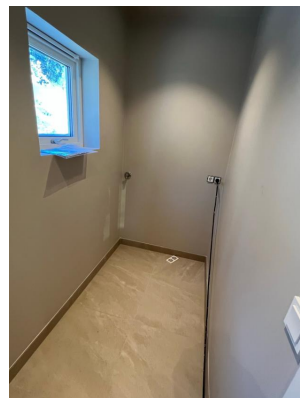
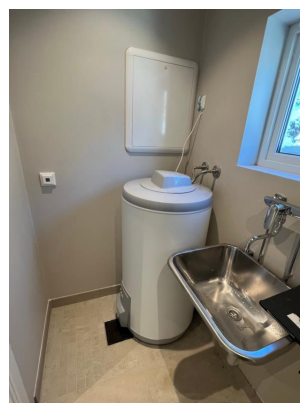
## ETASJE > VASKEROM

! TG 2

- Det er påvist avvik i fallforhold til sluk i forhold til krav i forskrift på byggetidspunktet.

Det ble ved bruk av laser målt høydeforskjell på under 25mm fra topp flis ved terskel til topp slukrst.

Men det er lokalt fall på ca 15mm fra topp flis ved terskel til topp slukrist ved bereder.

- Våtrommet fungerer med dette avviket.
