# Tilstandsrapport

Enebolig

Fuglevik Li 11, 1673 KRÅKERØY

Befaringsdato: 15.05.2025

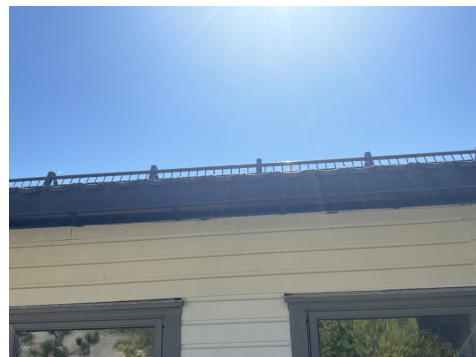
### ! TG 2 Veggkonstruksjon

Yttervegger i bindingsverk med liggende kledning.

- Det er værslitt/oppsprukket trevirke/trepaneler.

- Lokal utbedring/utskiftning bør utføres.

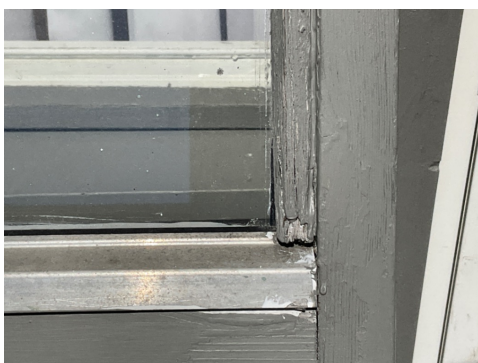
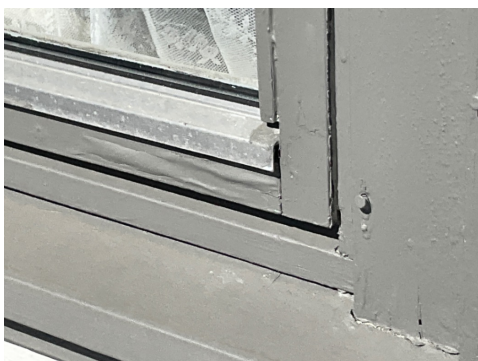
## TG 2 Vinduer

Vinduer med rammer og karmene i tre med isolerglass med ukjent høy alder.

- Karmene i vinduer er slitte og det er sprekker i trevirket.

- Det må påregnes noe vedlikehold og at enkelte vinduer må skiftes ut.

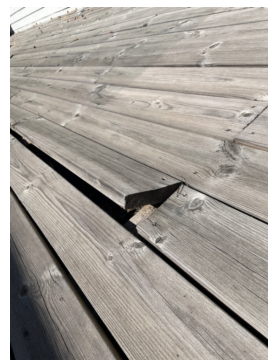
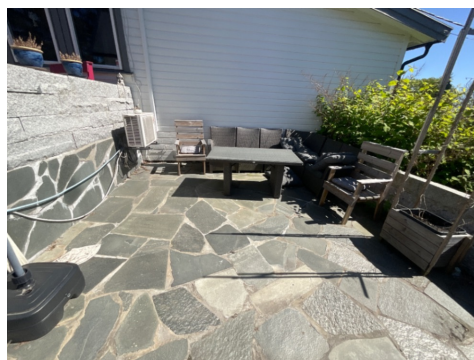
## TG 2 Balkonger, terrasser og rom under balkonger

- Rekkverket er for lavt i forhold til dagens krav til rekkverkshøyder.
- Det er værslitt/oppsprukket trevirke/trepaneler.

Rekkverk er målt til ca. 82 cm. I henhold til dagens krav skal rekkverk være minimum 1 meter.

- Det er ikke krav om utbedring av rekkverkshøyde opp til dagens forskriftskrav.
- Lokal utbedring/utskiftning bør utføres.

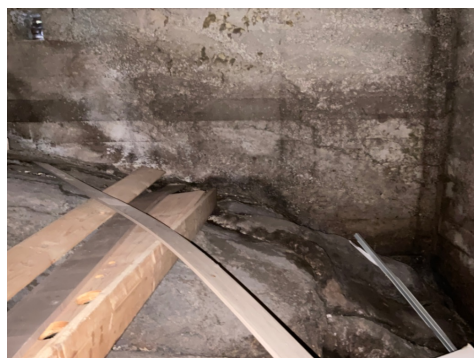
## ! TG 2 Krypkjeller

- Det er stedvis påvist fuktnivå som tilsier at konstruksjonen kan ha fuktskader.
- Det er manglende fuktsperre på bakken.

Relativt fuktig krypkjeller som vurderes relativt normalt når det er synlig fjell i krypkjelleren. Det er stedvis fuktsperre til grunn, dog mangler det flere steder. Fuktnivået gjør at tiltak bør iverksettes.

- Overvåk konstruksjonen jevnlig. Avviket kan medføre behov for tiltak, men bør observeres over tid.
- Fuktsperre på bakken bør etableres.

Det bør etableres fuktsperre til grunn i hele krypkjeller for å redusere fukt/damp mot etasjeskillere i 1. etasje.

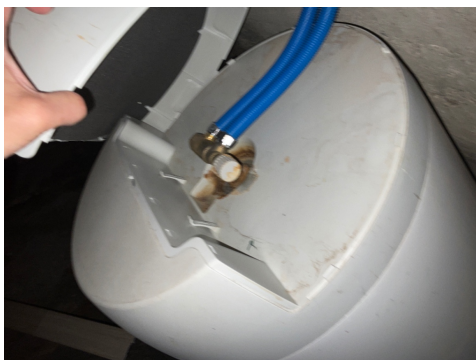
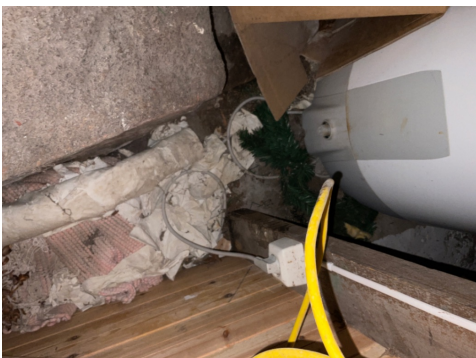
## ! TG 2 Varmtvannstank

Varmtvannsbereder på 200 liter fra nyere dato.  
Montert i bod i kjeller.

- Det bør etableres tilfredsstillende avrenning eller lekkasjesikring ved varmtvannstank.
- Det bør etableres tilfredsstillende el-tilkobling etter gjeldende forskrift.

I 2010 kom et lovpålagt krav om at varmtvannsberedere på 2000 watt eller mer skal være tilkoblet egen koblingsboks. Det er ikke et krav til utbedring, men det anbefales at dette etableres.
