Tilstandsrapport

Boligbygg med flere boenheter

Almandinveien 40, 3615 KONGSBERG

Befaringsdato: 12.03.2025

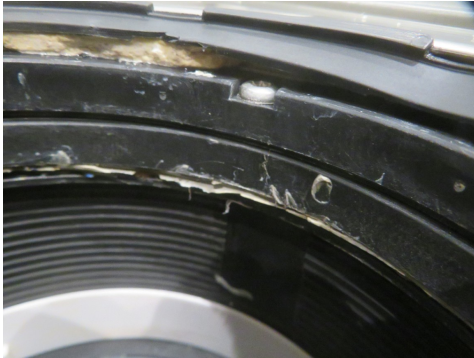
Det er plastsluk og smøremembran med ukjent utførelse.

Sluk.

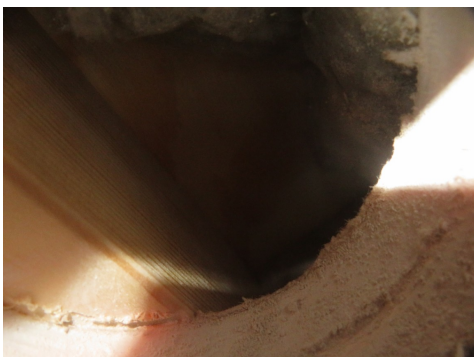
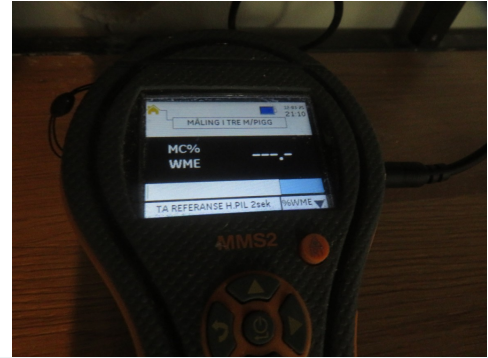
Hulltaking er foretatt uten å påvise unormale forhold. Hulltaking er foretatt ved/i entre. Fuktkvotemåling (vekt%) i konstruksjonen ble målt til 0.

Årstall: 2025 **Kilde:** Andre opplysninger: Undertegnede har foretatt hulltaking på befaringsdagen.

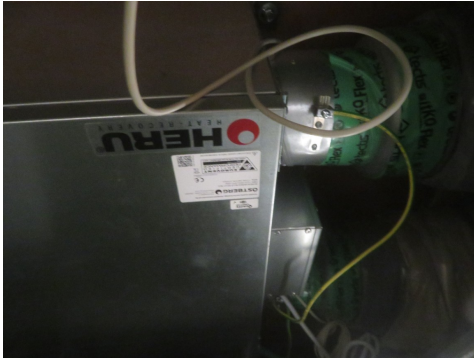
Boligen har balansert ventilasjon. Aggregatet er plassert i himlingen på badet.

Balansert ventilasjons aggregat i himling på badet.

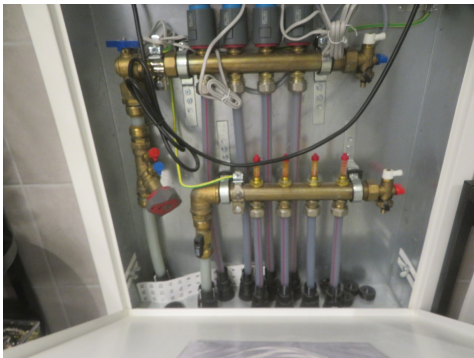
Leiligheten har vannbåren gulvvarme i de fleste rom. Det er elektriske varmekabler på badet.
Styringskap er plassert på badet. Anlegget er felles for enhetene i sameiet.

Styring for vannbåren gulvvarme.

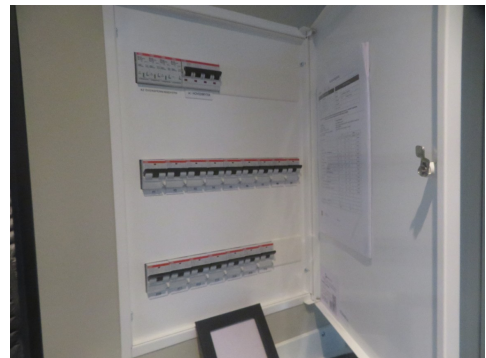
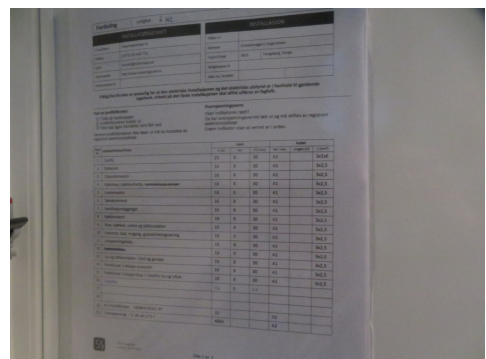
Sikringskap i entre.
Anlegget har dokumentasjonen i form av samsvarerklæringer og sluttkontroll.
