Gåsakilen 55E

Tilstandsrapport

Eierskifte

Boligtype: Rekkehus

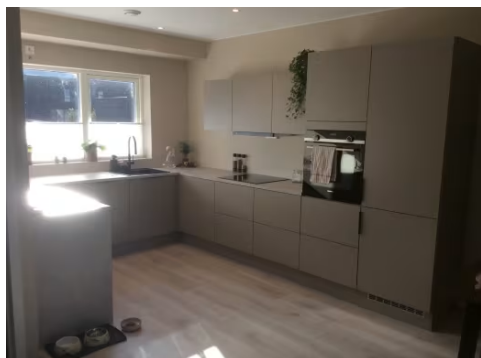
Hesteskoformet kjøkken.

Oppsummering av overflater og innredning**TG-1**

Hesteskoformet kjøkkeninnredning med lyse glatte håndtaksfrie fronter. Laminerte benkeplater. Her er integrert oppvaskmaskin og kjø/ frys, høyskapmontert stekeovn, induksjonstopp og ventilator.

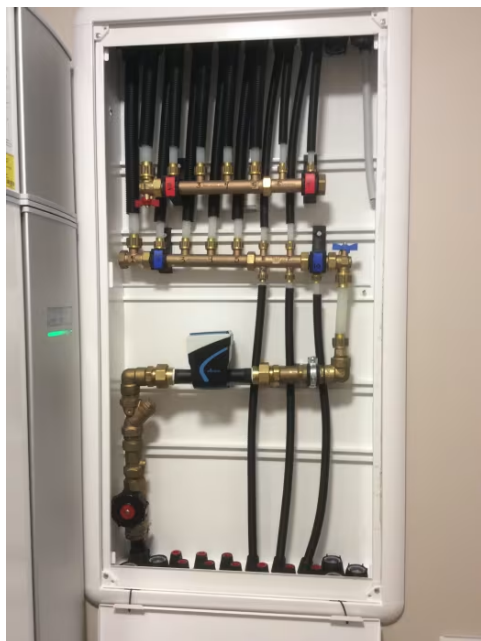
Vannskap plassert på vaskerom.

Type anlegg	Rør i rør system
Er det utført arbeider på anlegget etter byggeår?	Nei
Er det etablert fordelerskap?	Ja
Er det manglende vannstoppesystem i tilknytning til, eller manglende avrenning til sluk/avløp fra fordelerskap?	Nei
Har vannrør nådd en alder som gir økt risiko for skader eller følgeskader?	Nei
Er det manglende isolering av vannrør hvor det er risiko for frost eller kondens?	Nei
Er det registrert tegn til lekkasjer eller skader på vannrør?	Nei
Er det redusert vanntrykk ved prøving av to tappesteder samtidig?	Nei
Er det manglende tilgjengelighet til stoppekran?	Nei
Er det dårlig funksjon på stoppekran?	Nei
Oppsummering av vannledninger	TG-1

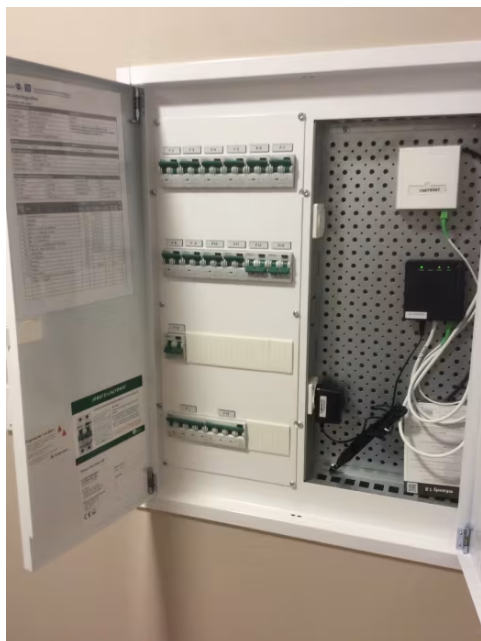
Sikringsskap plassert på vaskerom.

Er det foretatt kontroll av det lokale el tilsyn i løpet av de siste 5 år	Nei
Type sikringer	Automatsikringer
14 kurser med jordfeilsautomatsikringer.	
Er det gjennomført arbeider etter opprinnelig byggeår?	Nei
Er det manglende samsvarserklæring på arbeider utført etter 01.01.1999?	Nei
Er det manglende kursfortegnelse?	Nei
Er det manglende samsvar mellom kursfortegnelse og antall sikringer?	Nei
Er det tegn på varmgang (termiske skader) på kabler, brytere, downlight, stikkontakter, og elektrisk utstyr?	Nei
Er kabler utilstrekkelig festet?	Nei
Er det tegn til at kabelinnføringer og hull i inntak og sikringsskap ikke er tette?	Nei
Spørsmål til eier: Løses sikringene ofte ut?	Nei

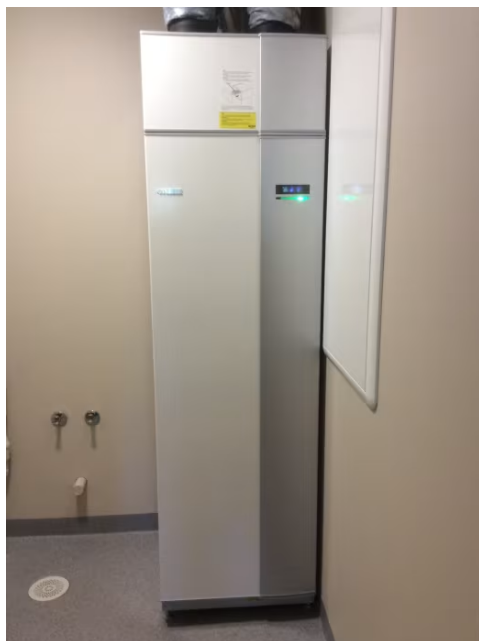
Ventilasjonsanlegg, varmepumpe og bereder montert i Nibe avtrekksvarmepumpe.

TG-1
