# Arups gate 2 B 0192 OSLO

## Tilstandsrapport Eierskifte

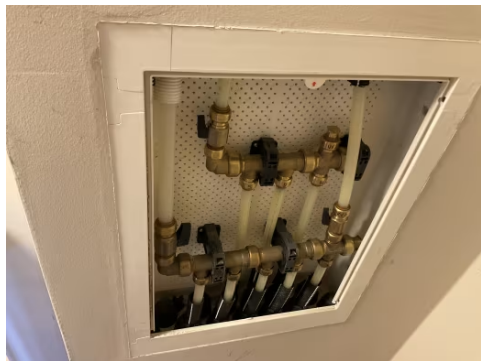
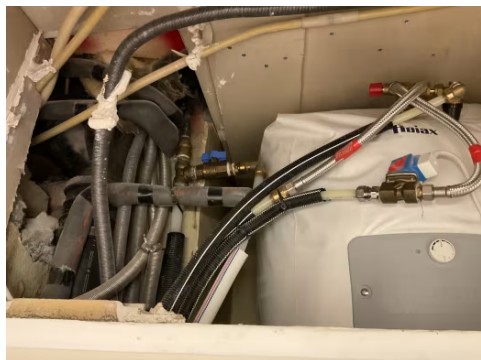
## 6.6 Vannledninger

| Fordelerskap er plassert i gangen ved badet. | |
| Hovedstoppekransen er over himlingen i gangen. | |

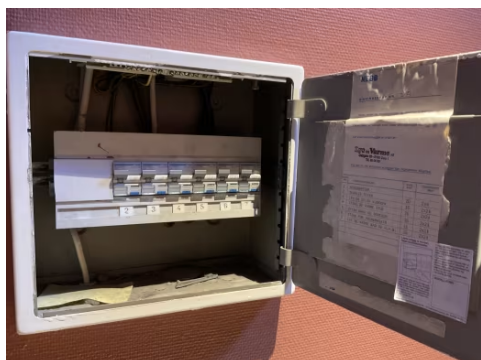
## 6.7 Elektrisk

| <b>Oppsummering av elektrisk</b> | <b>TG-2</b> |
| <p>Det er kursfortegnelse i sikringsskapet. Det er ikke sjekket om kursene er i samsvar med kursfortegnelsen.</p> <p>Det er ikke fremlagt samsvarserklæring på elektrisk arbeid/anlegg montert etter 01.01.1999.</p> <p>Dette er en forenklet kontroll begrenset til de spørsmål og undersøkelser som forskrift til avhendingslova (tryggere bolighandel) § 2-18 inneholder. Dette kan ikke sammenlignes med en kontroll utført av offentlig myndighet (Det lokale eltilsyn) eller registrert elektrovirksomhet, og en bygningssakkyndig har verken kompetanse eller lov til å foreta en slik kontroll. Tilstandsgraden er vurdert ut fra den forenklete og begrensede kontrollen som forskriften inneholder. El-anlegget kan ha feil og mangler som en slik forenklet undersøkelse ikke vil avdekke. Vær derfor oppmerksom på denne risikoen, og søk videre veiledning eller få en fullstendig kontroll utført av registrert elektrovirksomhet.</p> <p>TG-2 er satt pga. manglende dokumentasjon/ samsvarserklæring på deler av anlegget.</p> | |

| <p>Boligen har et eldre elanlegg uten dokumentasjon. Det bør gjennomføres en utvidet el-kontroll av en kvalifisert elektrofaglig person, og nødvendige tiltak vurderes deretter.</p> | |

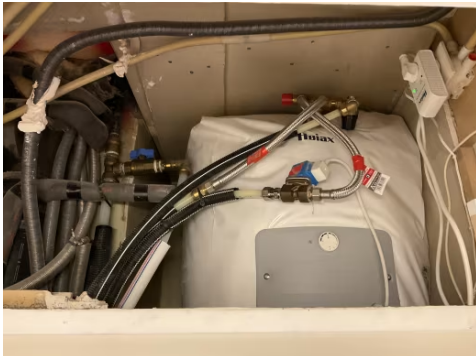
## 6.8 Varmtvannsbereder

| Berederen er plassert i himlingen i gangen. | |

TG-2

Det er montert lekkasje stopper på vannrøret med føler på gulvet ved bereder og i kjøkkenbenken.

TG 2 er satt pga antatt alder.

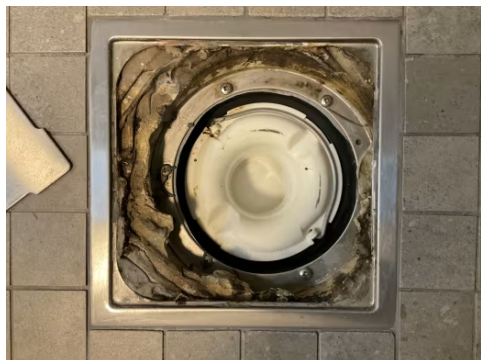
## 6.10 Våtrom: Bad/wc

| Oppsummering av overflater | TG-1 |
|---|---|
| Det er en høydeforskjell på ca. 4 cm fra topp slukrist til topp flis ved døren. | |

| Oppsummering av ventilasjon | TG-2 |
| TG 2 pga: Avtrekk er testet med papir og det registreres noe dårlig sug i kanalen. | |
