Leilighet
Fjellbakken 8 B
2056 Algarheim

Boligens tekniske tilstand:

Dato: 29/04/2026

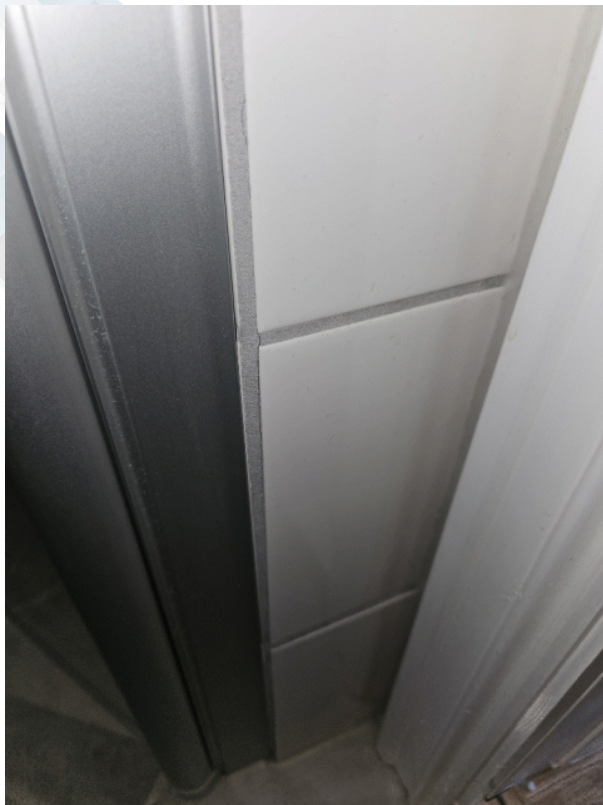
Veggfliser og tak/himling vurderes forenlig med alder og bruk, men det er et lite riss i flisefugen i det utgående hjørnet ved dusjveggen, og flisene er fra 2006.

Årsak: TG2 vurderes da det registreres riss i flisfug i utgående hjørne ved dusjvegg. Risset i flisfug skyldes trolig kombinasjonen av naturlig aldring, bevegelse i konstruksjonen over tid og langvarig fuktbelastning i dusjsonen.

Risiko: Selv om fukt normalt trenger inn i flisfuger, kan riss medføre noe økt eksponering og svekkelse av fugens funksjon.

Anbefalte tiltak: Det anbefales å utbedre riss i fuger for å opprettholde overflatens funksjon og levetid.

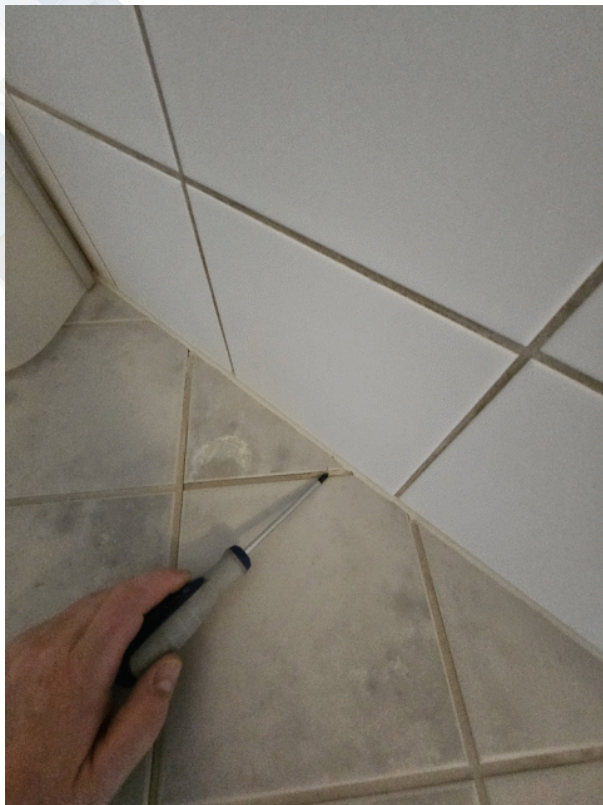
**TG 2** 1.1.2 Overflate gulv

Det ble gjort en enkel test av overflatene, som viste tilfredsstillende fall på gulvet mot sluket. Høydeforskjellen fra toppen av sluket til toppen av membranen på dørterskelen ble målt til 50 mm, men det er mindre fall på gulvet fra dørterskel nr. 1 til sluket. Flisgulv vurderes forenlig med alder og bruk, men det er en sprekk i flisefugen og et lite hakk i en flis ved dusjsonen. TG2

Årsak: Sprekk i flisefugen og hakk i flis skyldes normal bruksslitasje og mekanisk påkjenning. Mindre fall fra dørterskel nr. 1 til sluket kan skyldes opprinnelig utførelse eller naturlig bevegelse i konstruksjonen.

Risiko: Skader i fuger og fliser kan gi økt risiko for vanninntrenging og fuktskader i underlaget. Manglende fall kan føre til ansamling av vann.

Konsekvens: Vedvarende fukt kan skade undergulv og konstruksjon, og det kan oppstå behov for reparasjoner.

Anbefalt tiltak: Det anbefales å vurderes å utbedre skade på flis og fuger, samt vurdere tiltak for å sikre tilstrekkelig fall mot sluket. Arbeidet anbefales utført av fagperson for en varig og trygg løsning.

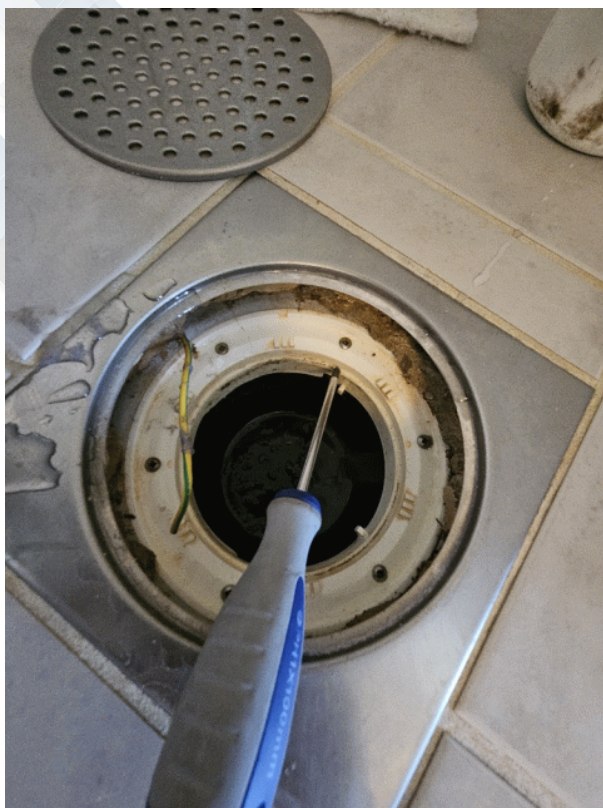
TG 2 1.1.3 Membran, tettesjiktet og sluk

Membranen er fra 2006

Membranen ligger skjult i konstruksjonen og kan ikke undersøkes uten å gjøre destruktive inngrep ved å demontere fliser. Viktig å merke seg at membran er en bygningsdel som har en naturlig slitasje over tid med en forventet levetid. Fuktsøk inne på flislagte våtrom blir ikke utført da det vil gi uklare indikasjoner på om fukten ligger mellom fliser og membran eller under membranen.

Risiko: Det kan gi økt risiko for fuktinntrenging og skader på konstruksjonen, da membranen ikke lenger har samme tetthet som da den var ny.

Konsekvens: Ved lekkasjer eller vannskader kan det oppstå behov for utbedringer, inkludert utskifting av membran.

Anbefalt tiltak: Det anbefales å vurdere utskifting av membranen og gjennomføre en grundig kontroll av våtrommets tettesjikt. Fagperson anbefales å konsulteres for å sikre forsvarlig utførelse og dokumentasjon, slik at rommet opprettholder god fuktsikring og levetid.

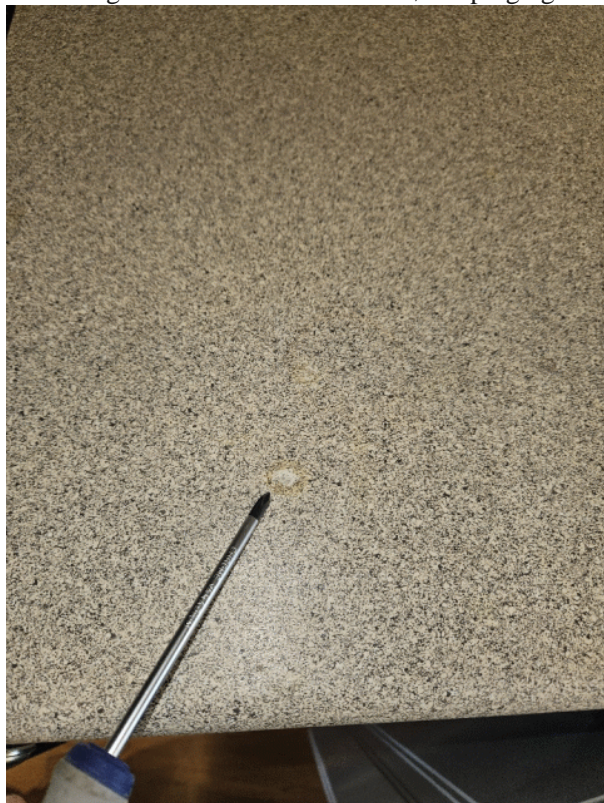
TG 2 2.1 Kjøkken

Risiko: Slike merker kan føre til at benkeplaten blir mer utsatt for ytterligere skade og misfarging, og kan redusere levetid.

Konsekvens: Over tid kan skadene forverres, og det kan oppstå behov for reparasjon eller utskifting av benkeplaten.

Anbefalt tiltak: Det anbefales å vurdere å unngå å plassere varme gjenstander direkte på benkeplaten, samt vurdere reparasjon eller overflatebehandling for å begrense skadeområdet. Ved større skader kan utskifting være nødvendig.

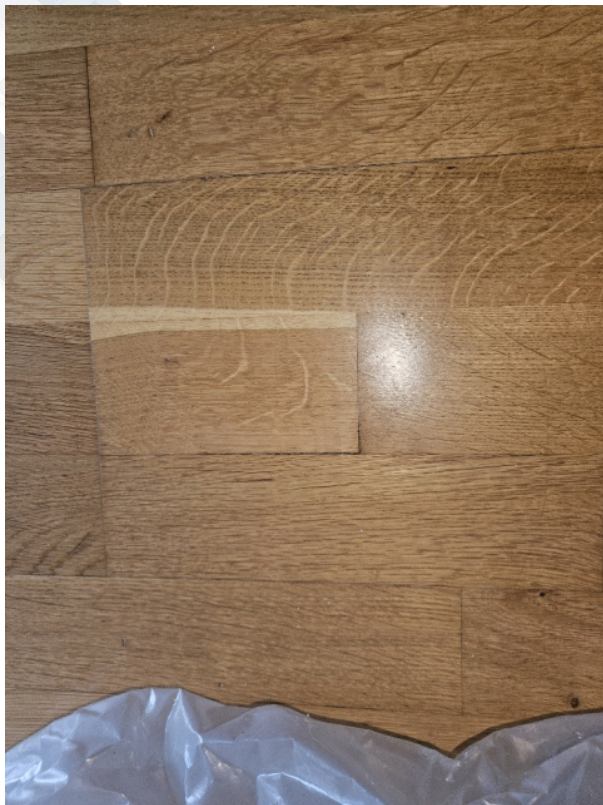
Parkettgulvet i gang, stue og kjøkken har en liten løstsittende lamell i stuen, noen små fuktsveller stedvis, enkelte glipper og litt slitasjemerker på overflaten. TG2

Årsak: Løstsittende lamell og fuktsveller skyldes ofte naturlige bevegelser i treverket, samt påvirkning fra fukt og daglig bruk over tid.

Risiko: Skadene kan gi økt risiko for ytterligere oppsprekking, redusert levetid på gulvet og mulig fuktinntrengning dersom forholdene ikke utbedres.

Anbefalt tiltak: Det anbefales å vurdere å utbedre løstsittende lamell, vurdere tiltak mot fuktsveller og glipper, samt generelt vedlikehold for å opprettholde gulvets levetid, utført av en fagperson.

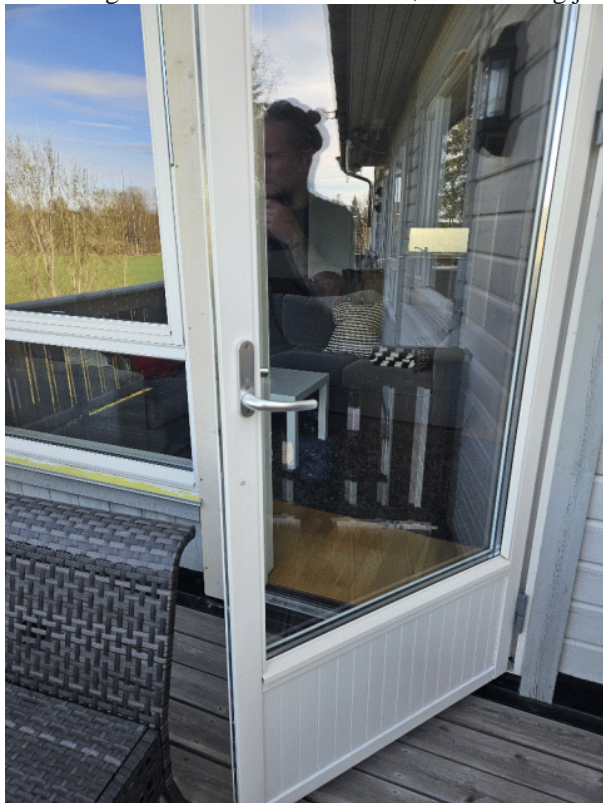
TG 2 4.1 Vinduer og ytterdører

En enkel funksjonstest ble utført på vinduer og dører, uten at det ble funnet funksjonsavvik. Vinduer, balkongdør og ytterdør er imidlertid 20 år gamle og har passert halvparten av sin forventede levetid og balkongdøren har noe værslitasje på utsiden. Hjemmelshaver har justert døren og planlegger å male deler av den før salg.

Risiko: Det kan gi økt risiko for at slitasjen forverres over tid, og det kan oppstå funksjonssvikt eller ytterligere skader på bygningsdelene.

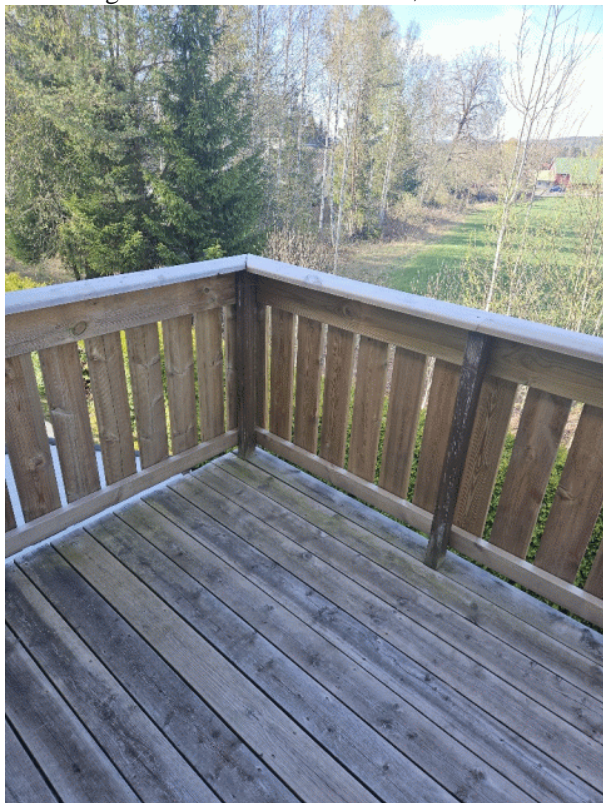
TG iu 5.1 Balkonger, verandaer og lignende

Årsak: Ubehandlet treverk er mer utsatt for fukt og biologisk vekst, spesielt i områder med mye nedbør og skiftende vær. Svertesopp oppstår ofte når fuktighet blir liggende på overflaten, og manglende behandling gjør det enklere for soppen å feste seg.

Risiko: Svertesopp kan svekke treverkets utseende og på sikt bidra til forringelse av materialet. Ubehandlet rekkverk har økt risiko for fuktinntrenging og skade, noe som kan føre til kortere levetid og økt behov for vedlikehold.

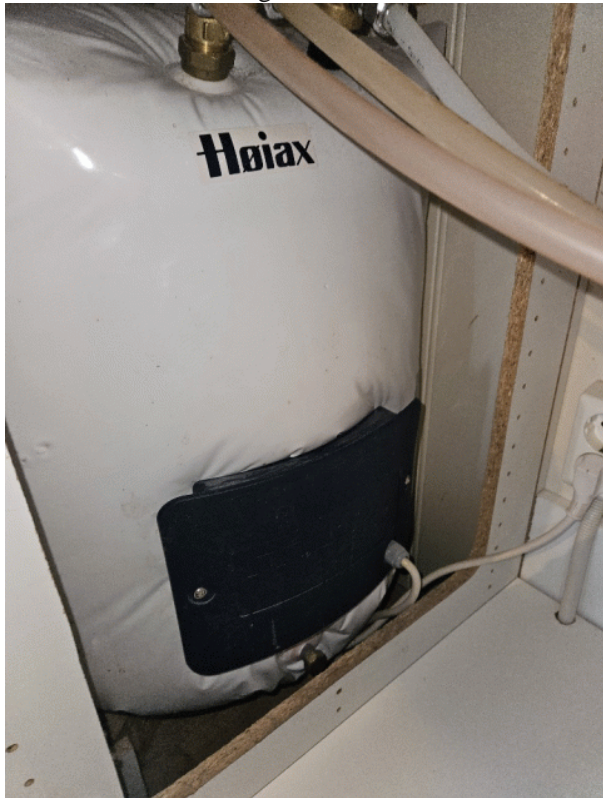
TG 2 6.2 Varmtvannsbereder

Varmtvannsbereder er fra 2006

Varmtvannsberederen er kun inspisert visuelt, og hjemmelshaver melder ingen avvik. Selv om det ikke ble avdekket noen avvik på varmtvannsberederen, er den 20 år gammel og har passert sin forventede levetid.

Risiko: Det kan gi økt risiko for lekkasjer, driftsstans eller andre tekniske problemer når berederen er eldre enn forventet levetid.

Konsekvens: Uforutsette reparasjoner eller utskifting kan bli nødvendig, og eventuelle lekkasjer kan føre til vannskader på omkringliggende konstruksjoner.

Anbefalt tiltak: Det anbefales å vurdere utskifting av berederen ved behov, eller som et minimum gjennomføre grundig kontroll og service utført av autorisert fagperson for å redusere risikoen for skader.
