Fjellbakken 8B, 2056 ALGARHEIM

Leilighet
Fjellbakken 8 B
2056 Algarheim

Boligens tekniske tilstand:

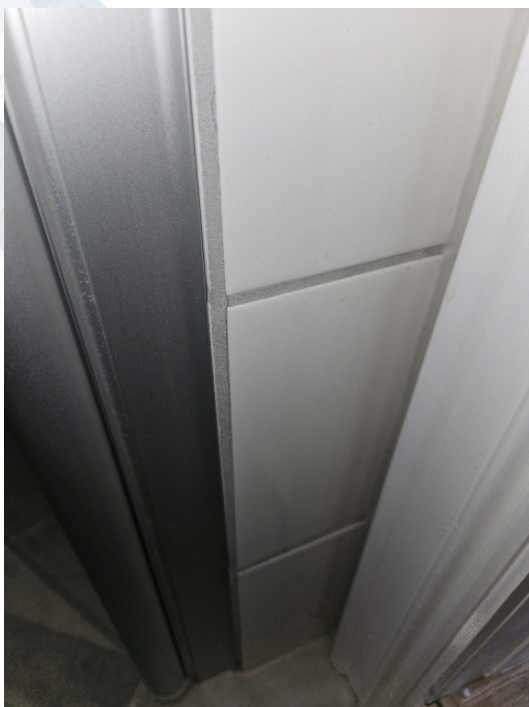
Veggfliser og tak/himling vurderes forenlig med alder og bruk, men det er et lite riss i flisefugen i det utgående hjørnet ved dusjveggen, og flisene er fra 2006.

Årsak: TG2 vurderes da det registreres riss i flisfug i utgående hjørne ved dusjvegg. Risset i flisfug skyldes trolig kombinasjonen av naturlig aldring, bevegelse i konstruksjonen over tid og langvarig fuktbelastning i dusjsonen.

Risiko: Selv om fukt normalt trenger inn i flisfuger, kan riss medføre noe økt eksponering og svekkelse av fugens funksjon.

Anbefalte tiltak: Det anbefales å utbedre riss i fuger for å opprettholde overflatens funksjon og levetid.

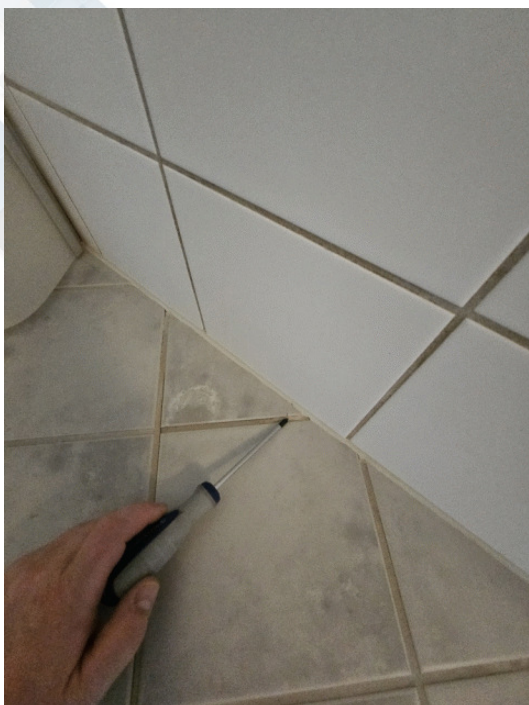
TG 2 1.1.2 Overflate gulv

Det ble gjort en enkel test av overflatene, som viste tilfredsstillende fall på gulvet mot sluket. Høydeforskjellen fra toppen av sluket til toppen av membranen på dørterskelen ble målt til 50 mm, men det er mindre fall på gulvet fra dørterskel nr. 1 til sluket. Flisgulv vurderes forenlig med alder og bruk, men det er en sprekke i flisefugen og et lite hakk i en flis ved dusjsonen. TG2

Årsak: Sprekk i flisefugen og hakk i flis skyldes normal bruksslitasje og mekanisk påkjenning. Mindre fall fra dørterskel nr. 1 til sluket kan skyldes opprinnelig utførelse eller naturlig bevegelse i konstruksjonen.

Risiko: Skader i fuger og fliser kan gi økt risiko for vanninntrenging og fuktskader i underlaget. Manglende fall kan føre til ansamling av vann.

Konsekvens: Vedvarende fukt kan skade undergulv og konstruksjon, og det kan oppstå behov for reparasjoner.

Anbefalt tiltak: Det anbefales å vurderes å utbedre skade på flis og fuger, samt vurdere tiltak for å sikre tilstrekkelig fall mot sluket. Arbeidet anbefales utført av fagperson for en varig og trygg løsning.

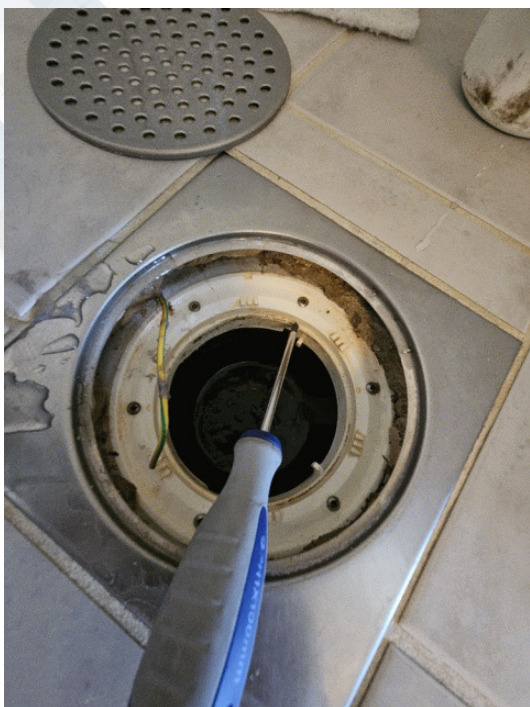
TG 2 1.1.3 Membran, tettesjiktet og sluk

Membranen er fra 2006

Risiko: Det kan gi økt risiko for fuktinntrenging og skader på konstruksjonen, da membran ikke lenger har samme tetthet som da den var ny.

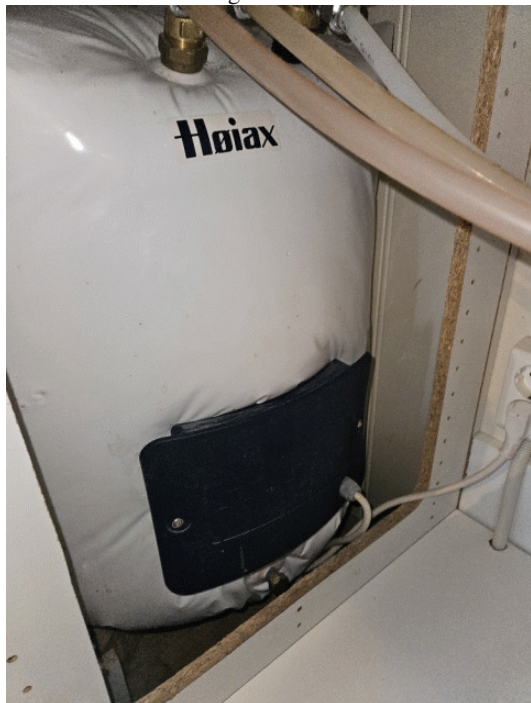
TG 2 6.2 Varmtvannsbereder

Varmtvannsbereder er fra 2006
 Det er ikke påvist avdrypp og fuktskjolder ved bereder.
 Berederens plassering er tilfredsstillende.
 Berederen er lekkasjesikret.

Anbefalt tiltak: Det anbefales å vurdere utskifting av berederen ved behov, eller som et minimum gjennomføre grundig kontroll og service utført av autorisert fagperson for å redusere risikoen for skader.
