# Tilstandsrapport

Enebolig

Risaksla 9, 8643 BJERKA

Rapportdato: 23.03.2026

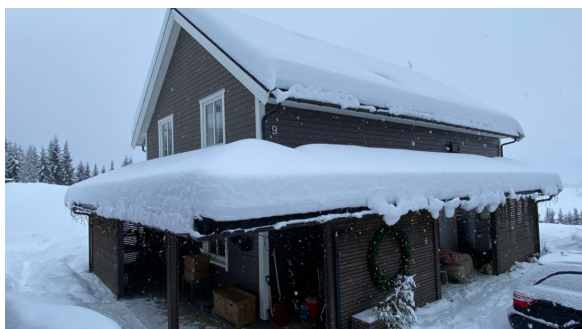
Taktekkingen er av steinbelagte stålplater. Taket er besiktiget fra bakkenivå. Siden taket (takkonstruksjon, taktekking og skorstein) kun er observert fra bakkenivå, er vurderingen begrenset av dette. Det er ikke sikkerhetsmessig forsvarlig å bevege seg ut på taket eller observere fra stige. Selv om det ikke er avdekket skader under befaringen, betyr ikke dette at det ikke foreligger skader som en besiktigelse på taket kan avdekke. Vær oppmerksom på denne risikoen. En undersøkelse av taket kan utføres av en fagperson under tilstrekkelige sikkerhetsforhold.

- Det bør foretas nærmere undersøkelser av taktekking når taket er snøfritt.

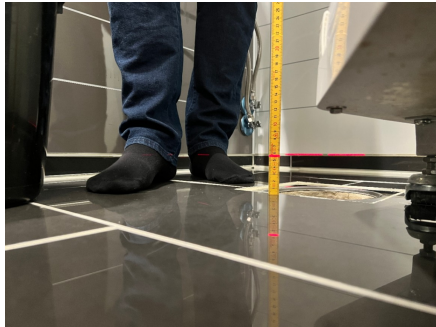
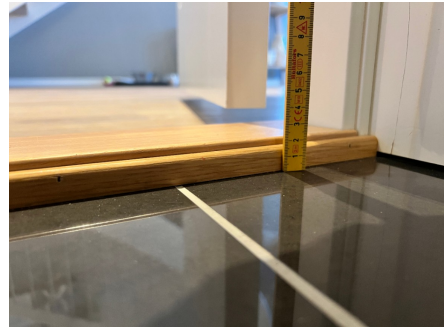
### TG 2 Sluk, membran og tettesjikt

- Det er påvist at høydeforskjell fra topp slukrist til gulv/synlig topp membran ved dørterskel er mindre enn 25 mm.
- Det er påvist avvik i fallforhold til sluk i forhold til krav i forskrift på byggetidspunktet.

Badet har dusjkabinett med styrt avløp rett i sluk og fungerer i det daglige med dette. Ved en lekkasjesituasjon er det fare for at vann kan renne ut i tilstøtende rom.

- Når sluket har begrenset tilgang, er det vanskelig å rengjøre sluket og å inspisere den for å oppdage skader i membranen/fuger rundt sluket, som er avgjørende for å forhindre lekkasjer.

Vær oppmerksom ved bruk. For å få tilstandsgrad 0 eller 1 må gulvet bygges om, for å få riktig fall til sluk. Det vil imidlertid sjelden være økonomisk rasjonelt som et enkeltstående tiltak. Ved en eventuell renovering, påse at våtrommet bygges med riktig fall til sluk. Bruk av dusjkabinett må videreføres. For å unngå skader ved en eventuell lekkasjesituasjon bør det tettes i døråpning/terskel.

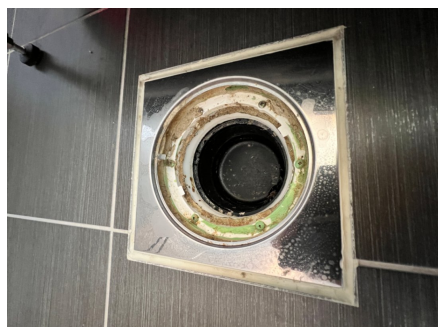
- Det er påvist avvik i fallforhold til sluk i forhold til krav i forskrift på byggetidspunktet.

- Når sluket har begrenset tilgang, er det vanskelig å rengjøre sluket og å inspisere den for å oppdage skader i membranen/fuger rundt sluket, som er avgjørende for å forhindre lekkasjer.
