# Tilstandsrapport

Rekkehus

Brattelia 5 C, 3960 STATHELLE

Befaringsdato: 30.04.2025

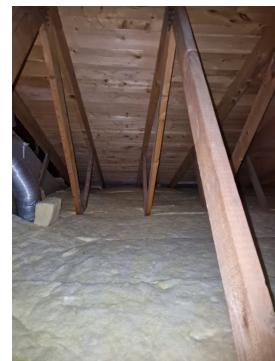
Adkomst til loft fra stige i gang. Konstruksjonen er godt ventilert. Eier har etterisolert loft de senere år. Luftekanal bør beregnes isolert.

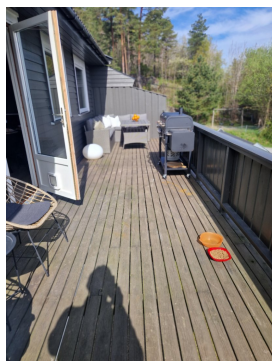
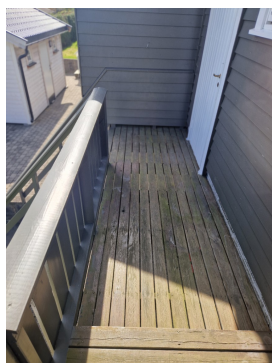
Boligen har etablert romslig terrasse mot øst. Terrasse opphengt i vegg og bærende på pilarer med drager i front. Gulv dekket med impregneret trevirke. Rekkverk i malt trevirke. Terrasse fyller sin funksjon, men har værslitt gulvbord. Kun normal elde/slitasje sett med tanke på alder.

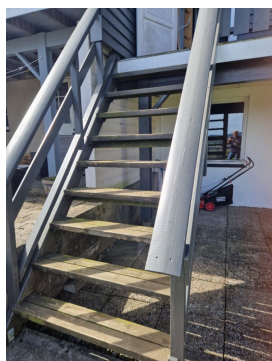
## TG 2 Utvendige trapper

Utvendig trapp fra terrasse til hage. Trapp i impregneret trevirke. Merknad på lysåpninger trapp og slitasje. Trapp er bratt.

- Åpninger i rekkverk må endres for å tilfredsstille krav på byggemeldingstidspunktet.
- Det er ikke krav om utbedring av åpninger i rekkverk til dagens forskriftskrav.

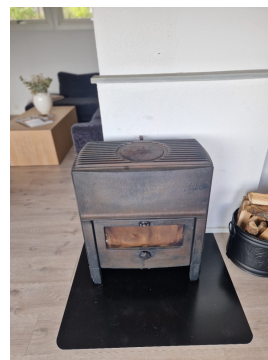
Boligen har etablert pipe i murt lettklinker elementer. Vedovn etablert i stue. Vedovn og pipe har forskriftsmessig avstand til brennbart trevirke.

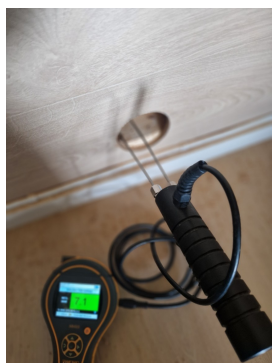
Rom under terreng med tilfylte masser består av gang, våtrom, bod og innredet kjellerstue under garasje. Det er etablert laminat på gulvflater. Panel og plater med tapet på veggflater. Hulltagning er foretatt i vegg i innredet kjellerstue. Ingen unormale fuktverdier ble målt.

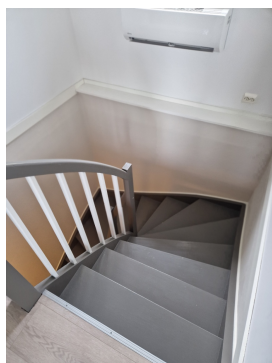
## ! TG 1 Innvendige trapper

Trapp i malt trevirke. Forskriftsmessig rekkverk og verne skranke etablert til trapp. Trapp fyller sin funksjon.

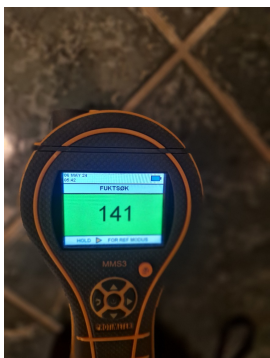
Bad har våtsone mot yttervegg og vaskerom. Hulltagning er ikke mulig. Ved bruk av fuktindikator ble ingen unormale fuktverdier målt i våtsoner.

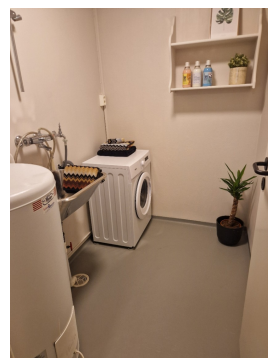
### ! TG 3 Generell

Vaskerom har etablert malt vinylbelegg på gulvflater. Malt veggflater. Det er montert opplegg til vaskemaskin og skyllekar i stål. Ventilasjon består av ventil i himling. Vaskerom fra byggeår og TG 3 settes på grunn av alder (over 25 år). Oppgradering bør beregnes. Vaskerom har våtsone mot yttervegg og bad. Hulltagning er ikke mulig. Ved bruk av fuktindikator ble ingen unormale fuktverdier målt i våtsoner.

- Våtrommet må totalrenoveres. Alle forhold med tettesjikt, våtsone, sluk m.m. må dokumenteres.
