# Tilstandsrapport

Rekkehus

Øvre Savemyrveien 3, 4790 LILLESAND

Befaringsdato: 22.05.2026

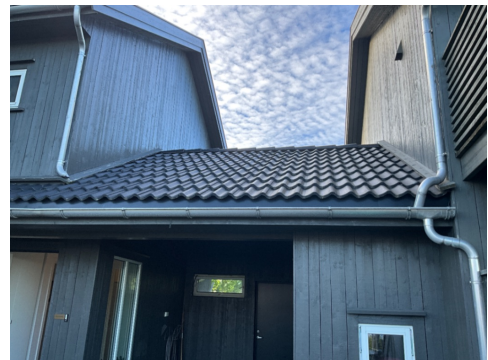
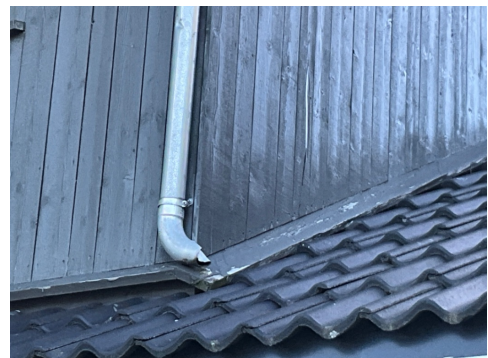
- Det er avvik:
  - Det ble registrert lokale kledningsbord og belistning rundt vindu i sol og værutsatte områder som har noe avflasket maling som bør vedlikeholdes i nær fremtid for å unngå skade.

Lokalt vedlikehold ifm. av skrapping og maling etter behov på usatt treverk anbefales i nær fremtid.

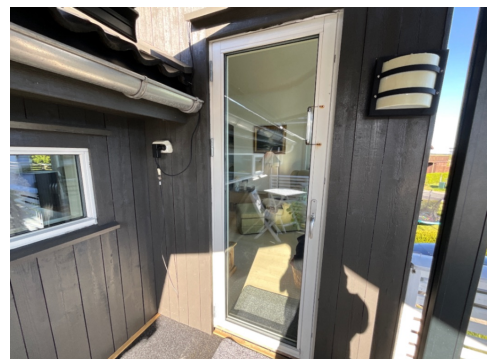
- Det er avvik:
  - Boddør og dør i bakkant av carport har noe slitasje og vedlikeholdsbehov.
  - Håndtak på balkongdør har noe slark.

- Tiltak:
  - Vedlikehold av boddør og dør i bakkant av carport må kunne påregnes. Ellers normal vedlikehold på bevegelige deler og stramming av håndtak.

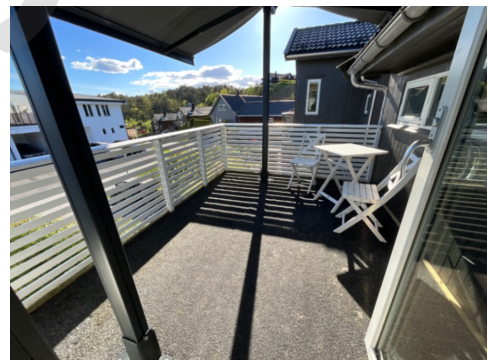
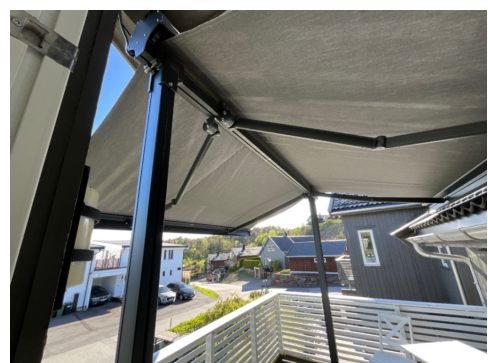
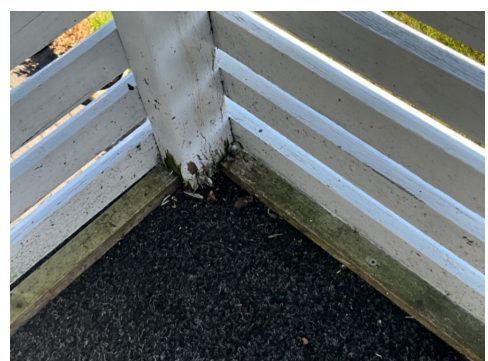
- Teppe som er lagt på terrassen hindrer lufting av treverket og er rundt kanter lagt inntil rekkverk som gjør at konstruksjonen holder på fuktighet og vann. Avflasset maling og påbegynt råte/nedbryting av treverk registrert på rekkverk. Tilstand på terrassebord under teppe er ukjent, og bør avdekkes.

- Det bør utføres ytterligere undersøkelser under teppe og utbedring av påbegynt skade. Teppe på åpne terrasser av tre anbefales ikke og bør fjernes som en fast installasjon for å gjenopprette god lufting for opptørking av treverk. Ellers vedlikehold av balkongen etter behov, blant annet på rekkverk.

- Utheng på balkong bør holdes under oppsyn. Det kan ikke utelukkes behov for bedre understøtting.

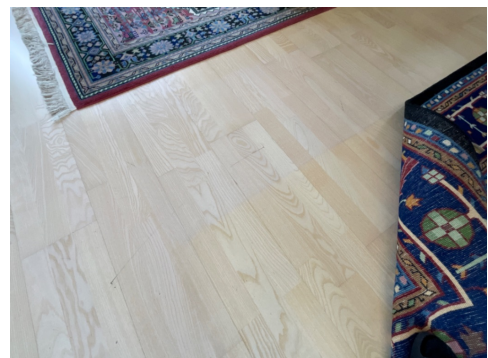
Foto viser solbleking som må kunne forventes der det har vært teppe eller møbler.

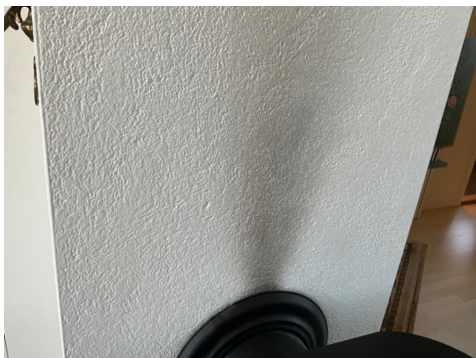
Foto viser synlig indikasjon på mindre lekkasje ved gjennomføringspunkt for ovnsrør.

- Det er avvik:
- Det er påvist antydning til lekkasje på ovnsrør.

- Tiltak:
- Hull i ovnsrør bør fuges med egnet brannnettemasse.

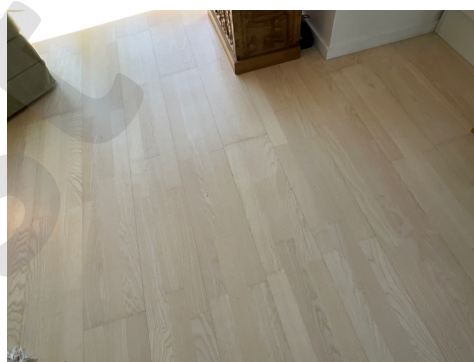
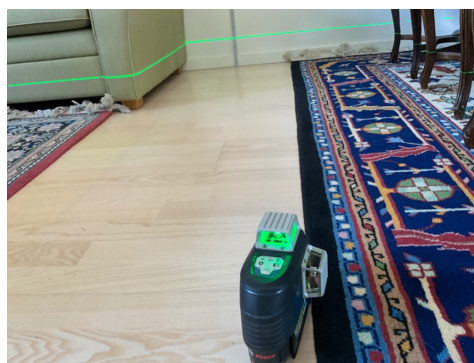
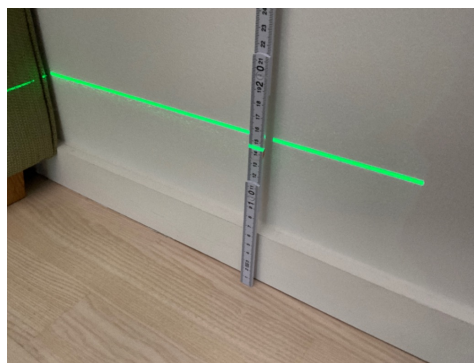
- Det ble registrert sprekk i gulv i bod/vaskerom. Ukjent årsak. Det kan ikke utelukkes at dette skyldes sig grunn eller byggefeil.

- Høydeforskjell målt på 2 meters lengde var stedvis mellom 10 - 20 mm. og mellom 15 - 30 mm. i hele rom. Dette er avvik som kvalifiserer til tilstandsgrad 2 og gis med bakgrunn i standardens krav til godkjente måleavvik.

- Ytterligere undersøkelser for avklaring av årsak. Ved senere utskifting av parkett, bør det utføres tiltak for forsøke å redusere eller fjerne avviket om mulig.

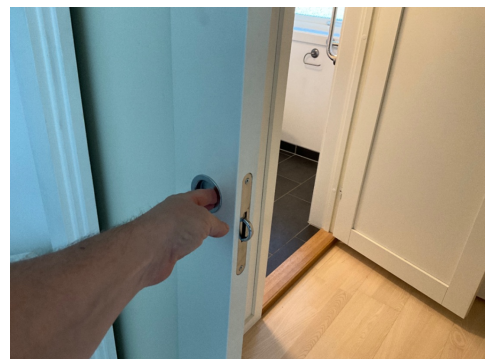
- Det er avvik:
- Skyvedør i nærhet av trapp i 2. etasje var noe trå å bruke. Ukjent årsak.

- Tiltak:
- Det er påregnelig å utbedre dør slik at denne fungerer slik som tiltenkt.

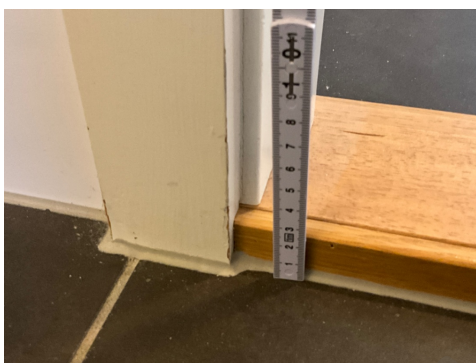
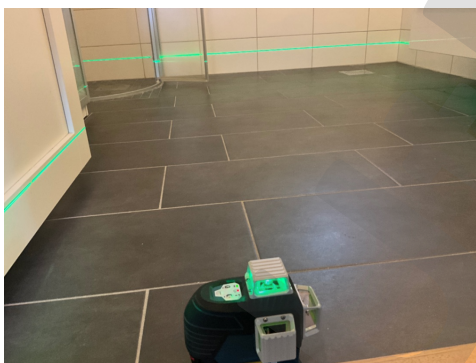
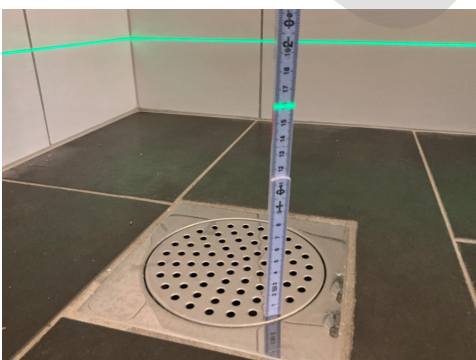
Det vurderes at lekkasjesikringen i rommet er innenfor krav. Dvs. at det ble målt 25 mm. fall/høydeforskjell mellom hjelpesluk og dør på en lengde på 2,5 m. Dette tilsvarer 1:100 fall.

Foto viser laserstråle som treffer 25 mm. høyere på tommestokk enn nivået er ved dør.

- Det må videreføres dusjing i innenfor dusjhjørne med oppkant eller i dusjkabinett.

For å få TG 0 eller TG 1 må gulvet renoveres og utformes ihht. krav med korrekt fall mot sluk ihht. dagens krav.

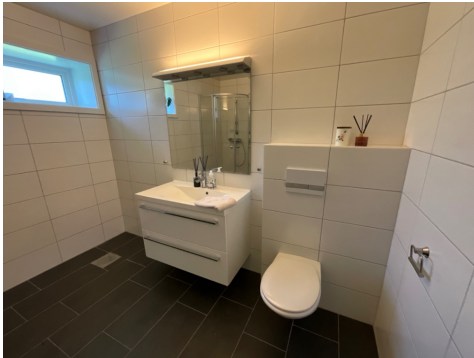
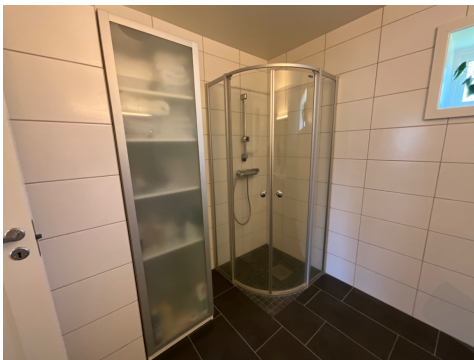
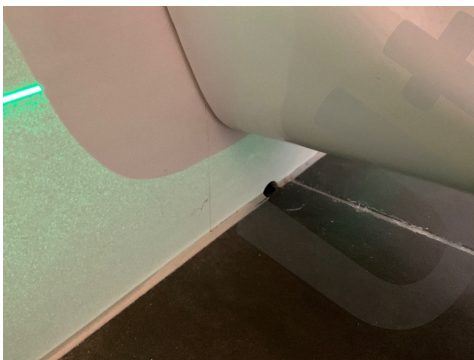
- Det ble registrert sprekke i flis under og ved siden av toalett. Årsak er innfesting eller svikt i bakenforliggende underlag.

- Skaden fremstår som et estetisk avvik og har lite eller ingen funksjonsbegrensning. Det gjøres likevel oppmerksom på at fliser som har sprekk på underlag som er i bevegelse kan løsne og på sikt kreve utbedring.

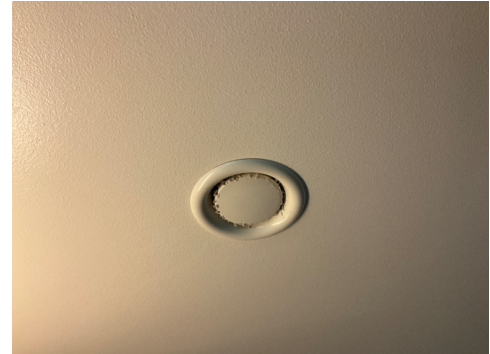
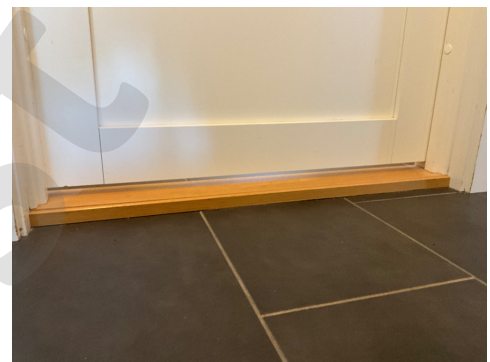
- Det er avvik:
- Avtrekk fungerte ikke på befaringsdagen. Også omtalt i punkt for ventilasjon.

- Tiltak:
- Avtrekk må utbedres. Videre omtalt i generelt punkt for ventilasjon i boligen.

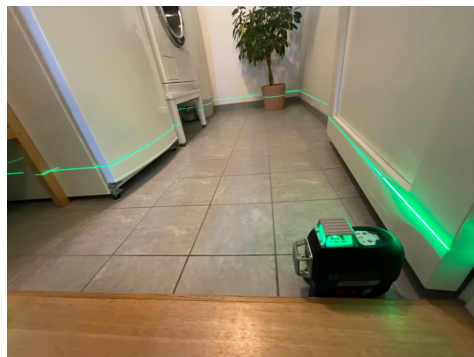
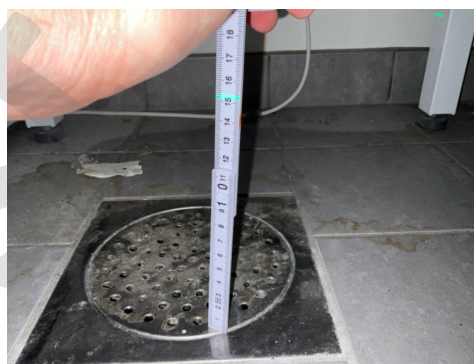
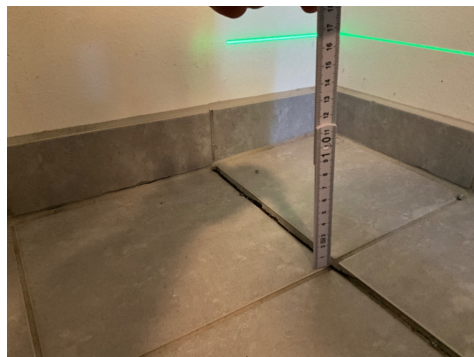
- Det er avvik:
- TG 3:
- Det er påvist sprekke i gulv som skyldes bevegelse i underliggende underlag/støpt dekke. Videre årsak er ikke kjent. Også omtalt i punkt for etasjeskille/gulv mot grunn.

- Det er fall mellom dør i retning sluk på 17 mm. (krav er 25 mm.), dvs. at det må minimum være tett membranoppkant ved dør på 15 mm. for at lekkasjesikringen skal være tilstrekkelig innenfor krav for vaskerom. Dette er ikke dokumentert dvs. at det mulig kan foreligge, men det kreves at list og foring demonteres for å kunne verifiseres.

- Tiltak:
- Årsak til bevegelse i underlag må verifiseres. Mulig gulvet kan repareres lokalt, men dette vil kreve spesialkompetanse av våtromstekniker da det sannsynligvis er brudd på membran.
- Ytterligere undersøkelser bak lister ved dør bør utføres for å avklare om lekkasjesikringen er tilstrekkelig ivaretatt.

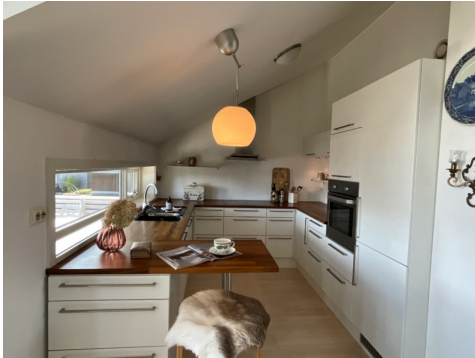
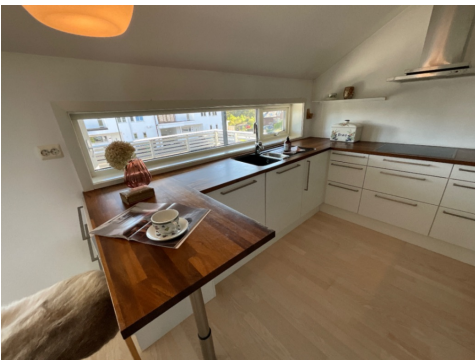
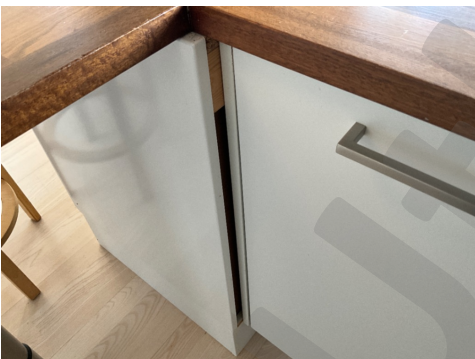
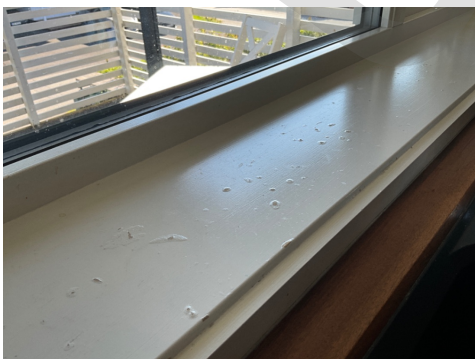
- Det er avvik:
- Det ble ikke registrert lekkasjevarsler eller komfyrvakt på kjøkkenet.
- Det gjøres oppmerksom på svelleskader på vindusforing av MDF som er plassert i våtsone bak vask.
- Det mangler en liten dekkside på for bakside av skuffeseksjon. se foto.

- Tiltak:
- Komfyrvakt og lekkasjevarsler bør monteres for å ivareta brannsikkerhet og lekkasjesikring, men var ikke et krav på oppføringstidspunktet.
- Utbedring av svelleskader. Foring og listverk som står i i våtsone bør fuktbeskyttes for å unngå videreutvikling av skade.
- Manglende dekkside fremstår kun som et estetisk avvik. Ny eier må selv vurdere om det er ønskelig med utbedring av dette.
