Salgsobjekt: Rekkehus
Eierform: Eiet
Byggeår: 2011
BRA-i/BRA Total 120/125 kvm
Tomtstr.: 303.7 kvm
Soverom: 3
Antall rom: 4
Gnr./bnr. Gnr. 44, bnr. 86
Oppdragsnr.: 1411260196

Velholdt, pen enebolig i kjede med barnevennlig beliggenhet! Carport | 3 soverom | Bad + vaskerom

Rapportutkast

Befaringsdato: 22.05.2026

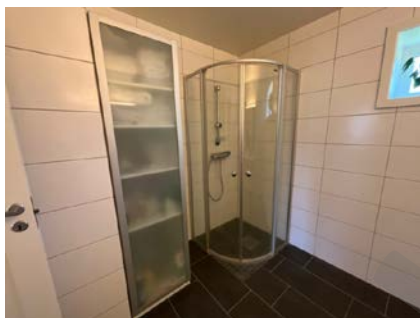
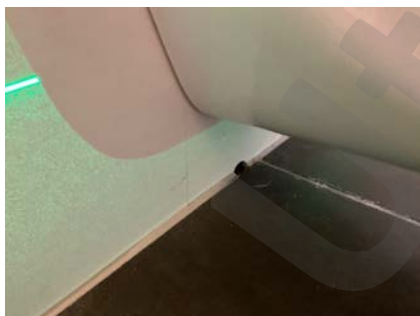
- Det ble registrert sprekke i flis under og ved siden av toalett. Årsak er innfesting eller svikt i bakenforliggende underlag.

- Skaden fremstår som et estetisk avvik og har lite eller ingen funksjonsbegrensning. Det gjøres likevel oppmerksom på at fliser som har sprekke på underlag som er i bevegelse kan løsne og på sikt kreve utbedring.

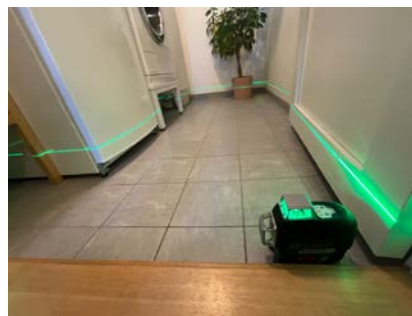
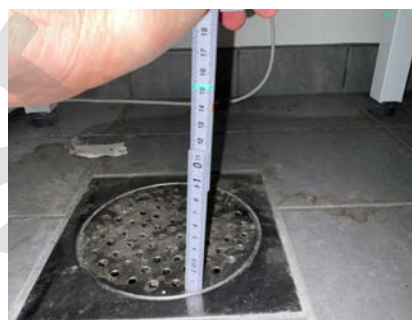
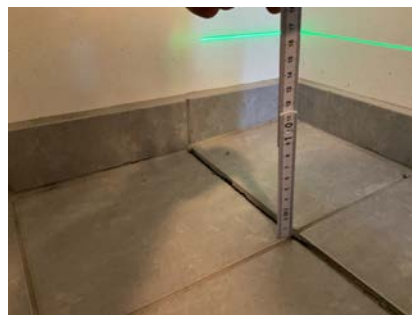
- Det er påvist sprekke i gulv som skyldes bevegelse i underliggende underlag/støpt dekke. Videre årsak er ikke kjent. Også omtalt i punkt for etasjeskille/gulv mot grunn.

- Som også omtalt og vurdert i andre punkt i rapporten, så er det registrert sprekke på gulv i bod/vaskerom indikerer feil i underlag under støpt plate.

- Tiltak:
- Årsak til bevegelse i underlag må verifiseres. Mulig gulvet kan repareres lokalt, men dette vil kreve spesialkompetanse av våtromstekniker da det sannsynligvis er brudd på membran.
- Ytterligere undersøkelser bak lister ved dør bør utføres for å avklare om lekkasjesikringen er tilstrekkelig ivarettatt.

Kostnadsestimat: 20 000 - 100 000
