Tilstandsrapport

Rekkehus

Øvre Savemyrveien 3, 4790 LILLESAND

Befaringsdato: 22.05.2026

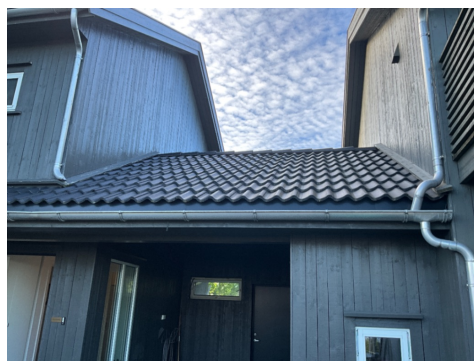
! TG 3 Nedløp og beslag

- Det er avvik:
 - Det mangler snøfangere på taket. Byggefeil iht. gjeldende TEK 97, som minimum krever snøfangere i nærhet av inngangsparti.

Kostnadsestimat gjelder kun lokal montering iht. TEK for søke tidspunktet.

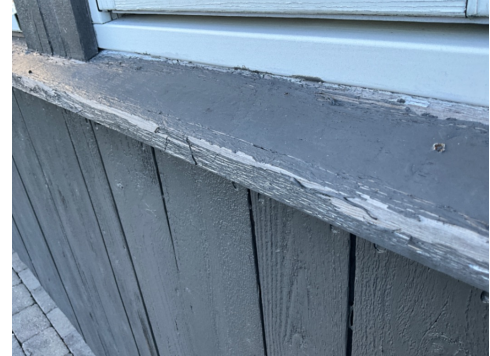
- Det er avvik:
 - Det ble registrert lokale kledningsbord og belistning rundt vindu i sol og værutsatte områder som har noe avflasset maling som bør vedlikeholdes i nær fremtid for å unngå skade.

Lokalt vedlikehold ifm. av skrapping og maling etter behov på usatt treverk anbefales i nær fremtid.

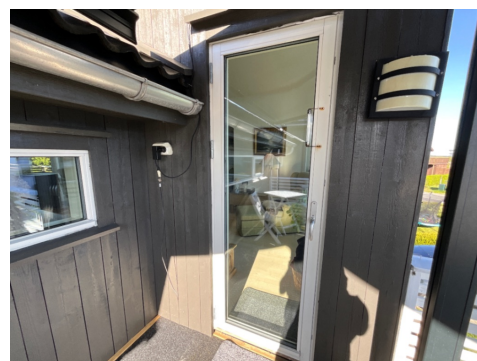
TC 2 Dører

- Det er avvik:
 - Boddør og dør i bakkant av carport har noe slitasje og vedlikeholdsbehov.
 - Håndtak på balkongdør har noe slark.

- Tiltak:
 - Vedlikehold av boddør og dør i bakkant av carport må kunne påregnes. Ellers normal vedlikehold på bevegelige deler og stramming av håndtak.

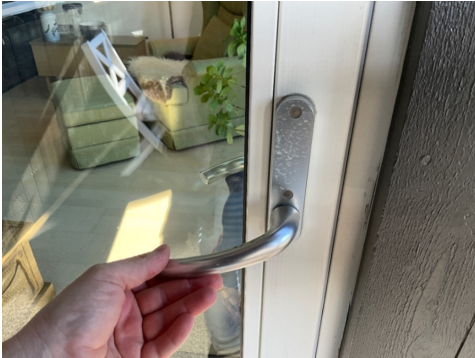
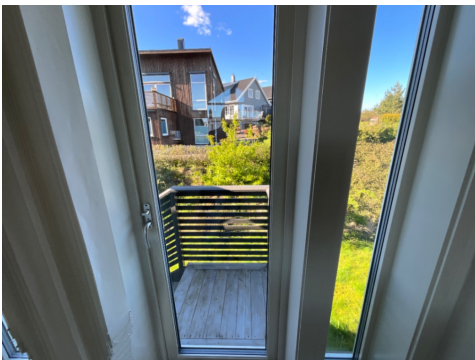
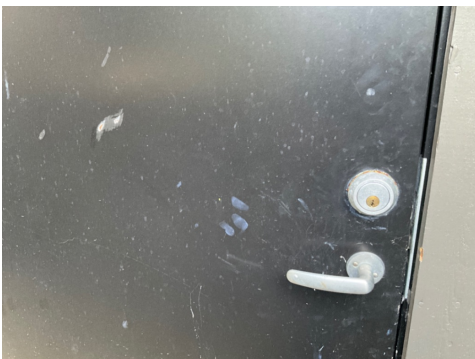
- Teppe som er lagt på terrassen hindrer lufting av treverket og er rundt kanter lagt inntil rekkverk som gjør at konstruksjonen holder på fuktighet og vann. Avflasket maling og påbegynt råte/nedbryting av treverk registrert på rekkverk. Tilstand på terrassebord under teppe er ukjent, og bør avdekkes.

- Det gjøres oppmerksom på at terrasse har noe langt overheng ut fra drager utover hva som typen bjelkelag er dimensjonert for. Det ble forøvrig ikke registrert vesentlig nedbøyning, men konstruksjonen bør holdes under oppsyn.

- Det bør utføres ytterligere undersøkelser under teppe og utbedring av påbegynt skade. Teppe på åpne terrasser av tre anbefales ikke og bør fjernes som en fast installasjon for å gjenopprette god lufting for opptørking av treverk. Ellers vedlikehold av balkongen etter behov, blant annet på rekkverk.

- Utheng på balkong bør holdes under oppsyn. Det kan ikke utelukkes behov for bedre understøtting.

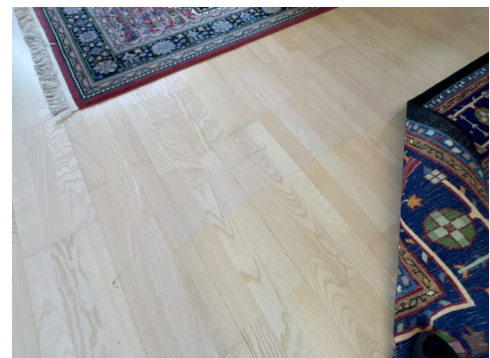
Foto viser solbleking som må kunne forventes der det har vært teppe eller møbler.

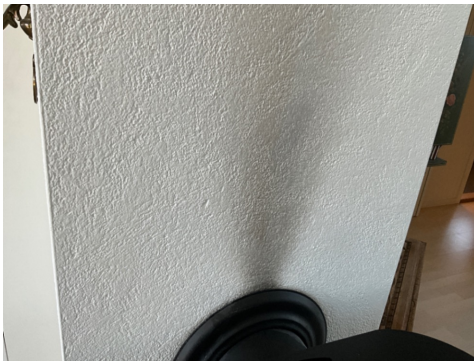
Foto viser synlig indikasjon på mindre lekkasje ved gjennomføringspunkt for ovnsrør.

- Det er avvik:
- Det er påvist antydning til lekkasje på ovnsrør.

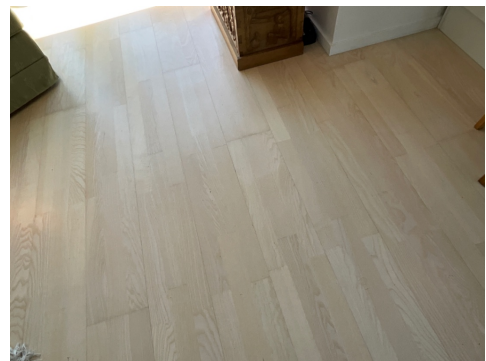
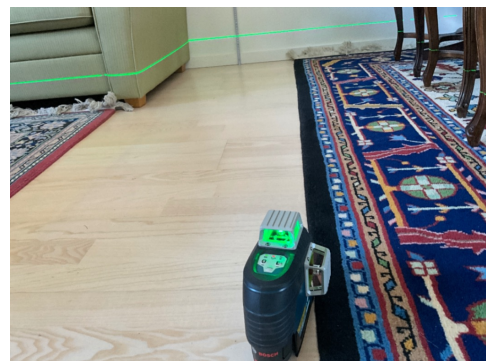
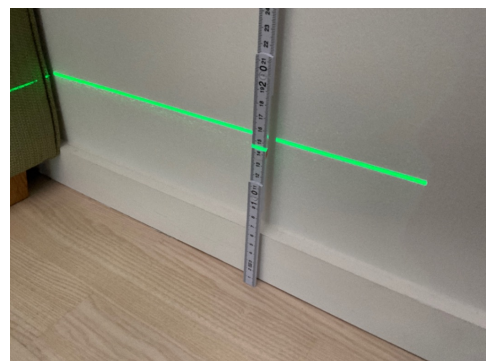
TG 3 Etasjeskille/gulv mot grunn

- Det ble registrert sprekk i gulv i bod/vaskerom. Ukjent årsak. Det kan ikke utelukkes at dette skyldes sig grunn eller byggefeil.

- Høydeforskjell målt på 2 meters lengde var stedvis mellom 10 - 20 mm. og mellom 15 - 30 mm. i hele rom. Dette er avvik som kvalifiserer til tilstandsgrad 2 og gis med bakgrunn i standardens krav til godkjente måleavvik.

- Ytterligere undersøkelser for avklaring av årsak. Ved senere utskifting av parkett, bør det utføres tiltak for forsøke å redusere eller fjerne avviket om mulig.

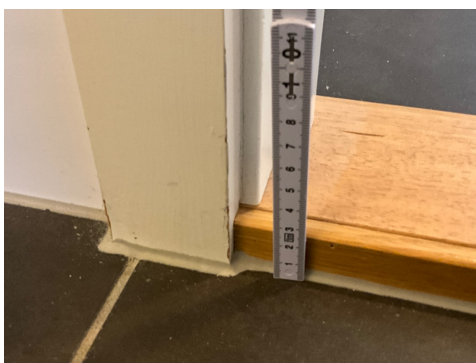
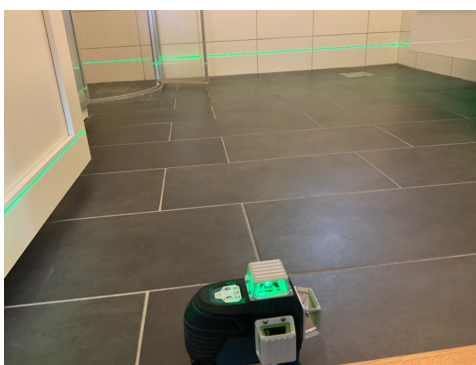
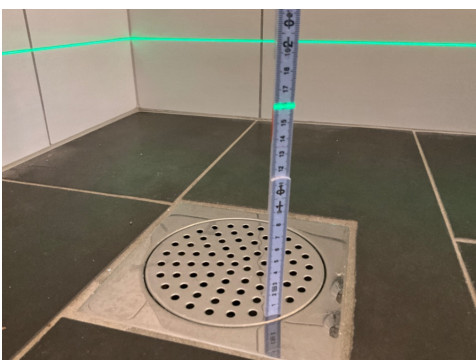
Det vurderes at lekkasjesikringen i rommet er innenfor krav. Dvs. at det ble målt 25 mm. fall/høydeforskjell mellom hjelpesluk og dør på en lengde på 2,5 m. Dette tilsvarer 1:100 fall.

Foto viser laserstråle som treffer 25 mm. høyere på tommestokk enn nivået er ved dør.

- Det må videreføres dusjing i innenfor dusjhjørne med oppkant eller i dusjkabinett.

For å få TG 0 eller TG 1 må gulvet renoveres og utformes ihht. krav med korrekt fall mot sluk ihht. dagens krav.

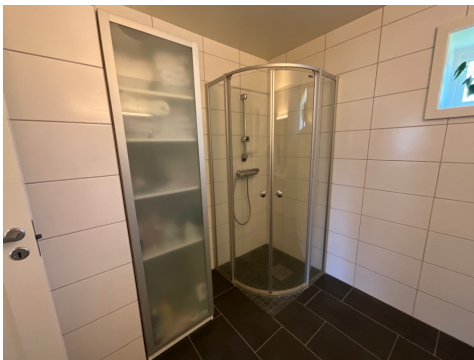
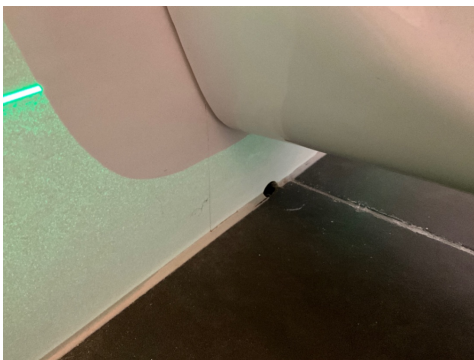
- Det ble registrert sprekk i flis under og ved siden av toalett. Årsak er innfesting eller svikt i bakenforliggende underlag.

- Skaden fremstår som et estetisk avvik og har lite eller ingen funksjonsbegrensning. Det gjøres likevel oppmerksom på at fliser som har sprekk på underlag som er i bevegelse kan løsne og på sikt kreve utbedring.

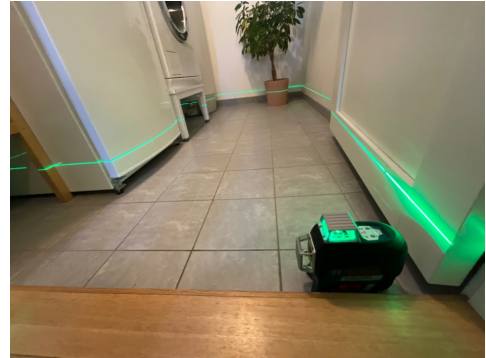
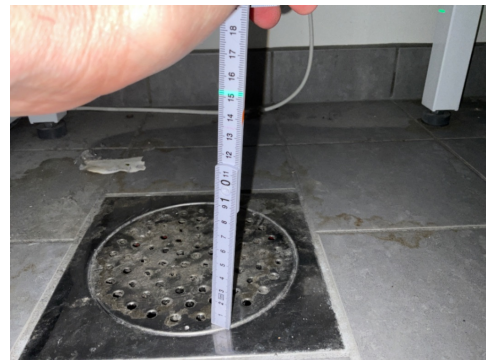
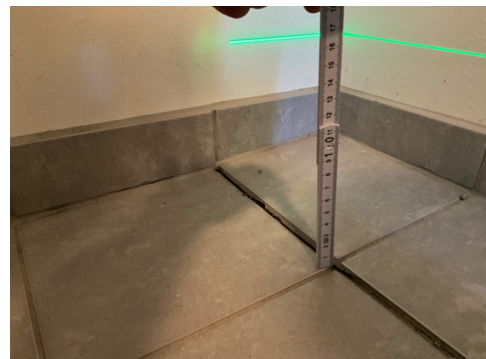
- Det er avvik:
- TG 3:
- Det er påvist sprekke i gulv som skyldes bevegelse i underliggende underlag/støpt dekke. Videre årsak er ikke kjent. Også omtalt i punkt for etasjeskille/gulv mot grunn.

- Det er fall mellom dør i retning sluk på 17 mm. (krav er 25 mm.), dvs. at det må minimum være tett membranoppkant ved dør på 15 mm. for at lekkasjesikringen skal være tilstrekkelig innenfor krav for vaskerom. Dette er ikke dokumentert dvs. at det mulig kan foreligge, men det kreves at list og foring demonteres for å kunne verifiseres.

- Tiltak:
- Årsak til bevegelse i underlag må verifiseres. Mulig gulvet kan repareres lokalt, men dette vil kreve spesialkompetanse av våtromstekniker da det sannsynligvis er brudd på membran.
- Ytterligere undersøkelser bak lister ved dør bør utføres for å avklare om lekkasjesikringen er tilstrekkelig ivaretatt.

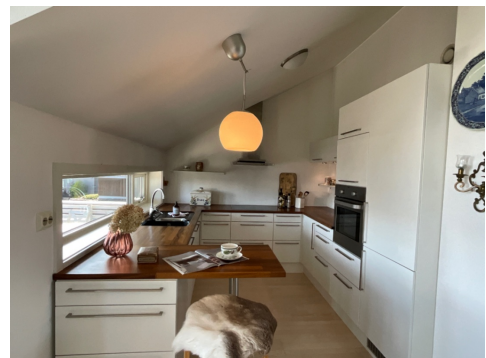
- Det er avvik:
 - Det ble ikke registrert lekkasjevarsler eller komfyrvakt på kjøkkenet.
 - Det gjøres oppmerksom på svelleskader på vindusføring av MDF som er plassert i våtsone bak vask.
 - Det mangler en liten dekkside på for bakside av skuffeseksjon. se foto.

- Tiltak:
 - Komfyrvakt og lekkasjevarsler bør monteres for å ivareta brannsikkerhet og lekkasjesikring, men var ikke et krav på oppføringstidspunktet.
 - Utbedring av svelleskader. Foring og listverk som står i i våtsone bør fuktbeskyttes for å unngå videreutvikling av skade.
 - Manglende dekkside fremstår kun som et estetisk avvik. Ny eier må selv vurdere om det er ønskelig med utbedring av dette.

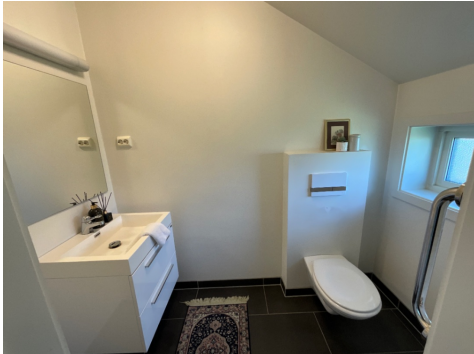
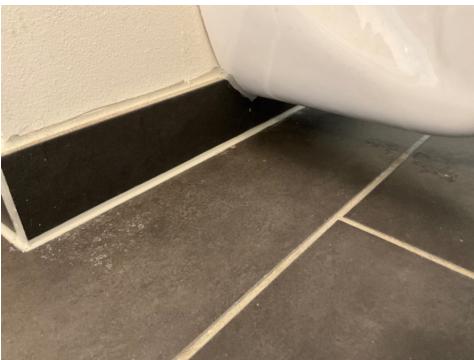
- Innebygd systerne har ikke dreneringsutløp. Det er ukjent om lekkasjesikring er ivaretatt på andre måter.

- Drenerings løsning eller annen lekkasjesikring var ikke et generelt krav for byggeperioden, men bør etableres om mulig slik at eventuelt lekkasjevann fra lukket våtromsinstallasjon blir synliggjort, og kan stoppes før det utgjør skade.
