Velholdt, pen enebolig i kjede med barnevennlig beliggenhet! Carport | 3 soverom | Bad + vaskerom

Tilstandsrapport

gnr. 44, bnr. 86

Befaringsdato: 22.05.2026

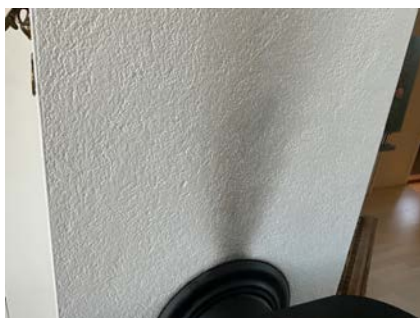
Foto viser synlig indikasjon på mindre lekkasje ved gjennomføringspunkt for ovnsrør.

- Det er avvik:
 - Det er påvist antydning til lekkasje på ovnsrør.

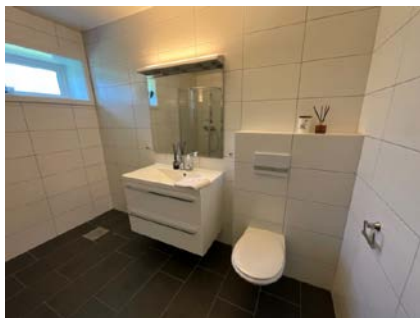
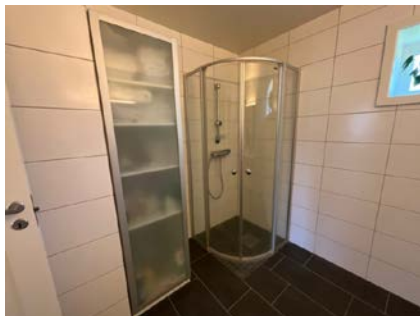
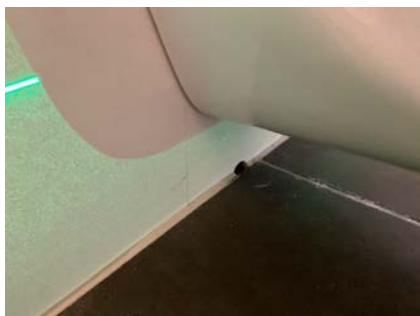
- Det ble registrert sprekk i flis under og ved siden av toalett. Årsak er innfesting eller svikt i bakenforliggende underlag.

- Skaden fremstår som et estetisk avvik og har lite eller ingen funksjonsbegrensning. Det gjøres likevel oppmerksom på at fliser som har sprekk på underlag som er i bevegelse kan løsne og på sikt kreve utbedring.

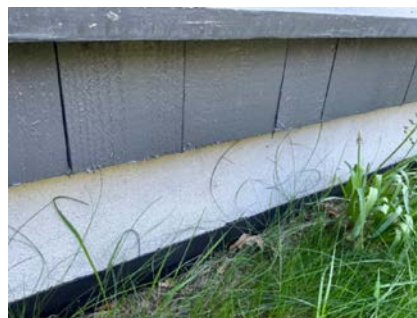
TG 2 Grunnmur og fundamenter

- Som også omtalt og vurdert i andre punkt i rapporten, så er det registrert sprekk på gulv i bod/vaskerom indikerer feil i underlag under støpt plate.

- Tiltak:
 - Årsak til sprekk i gulv må avklares og utbedres.
