# Tilstandsrapport

Enebolig

Eriksrudvegen 4, 2910 AURDAL

Befaringsdato: 14.07.2025

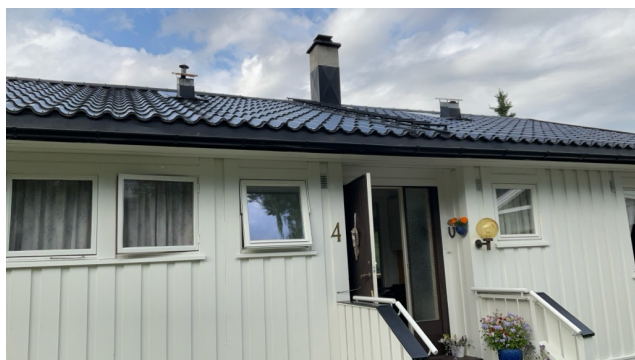
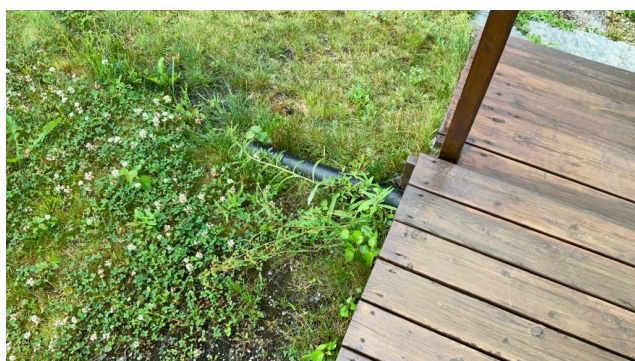
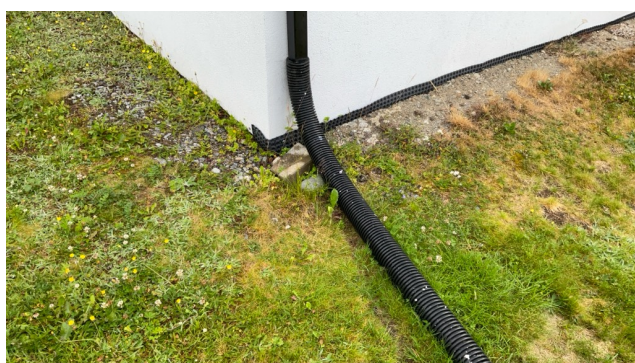
## TG 2 Veggkonstruksjon

Yttervegger av bindingsverk fra byggeår og tilbyggingsår. Det er antatt isolering med mineralull i konstruksjoner over mur. Undereetasje/kjeller er i følge eier isolert på utsiden av mur i tillegg til innlekting innside mur. Utvendig kledning med tømmermannspanel rett på vindsperre med treklosser som lusinger/ musestopper noen områder med liggende kledning.

Konstruksjonen har begrenset lufting av kledning. Ut fra dagens byggemåte er dette å se på som et avvik. Ved oppføringstidspunkt var benyttet byggemåte typisk for området. Byggemåten har i dette området normalt sett ikke ført til skader av betydning, dette gjelder også i dette tilfellet. Byggemåte er typisk for område og oppføringstidspunkt. Utvendig kledning er ca 49 år gammel. Noe kledning med sprekkdannelser er registrert, må sees på som normalt ut fra alder. Konstruksjonen har lusinger som musesperre. På utvalgte sjekkpunkt er disse på plass. Erfaringsmessig er det slik at enkelte av disse kan løsne og da vil det kunne bli tilgang for mus og lignende. Det presiseres her at konstruksjonen kun er inspirert på utvalgte sjekkpunkter.

- Uten tilstrekkelig lufting bak bordkledningen kan fuktighet som trenger inn bak bordene eller gjennom veggene innenfra ikke tørke opp. Dette skaper ideelle forhold for råtesopp og muggvekst.

Tette luftespalter bør åpnes.

Innhent dokumentasjon konstruksjon hvis mulig.

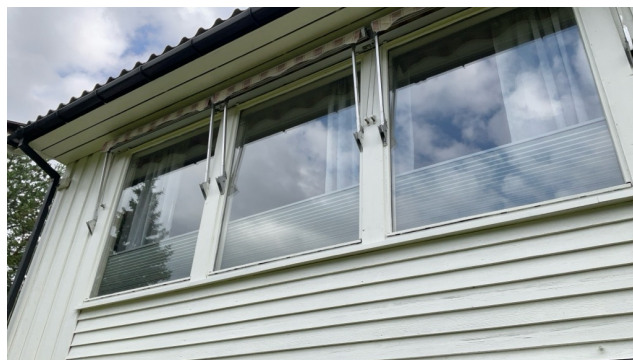
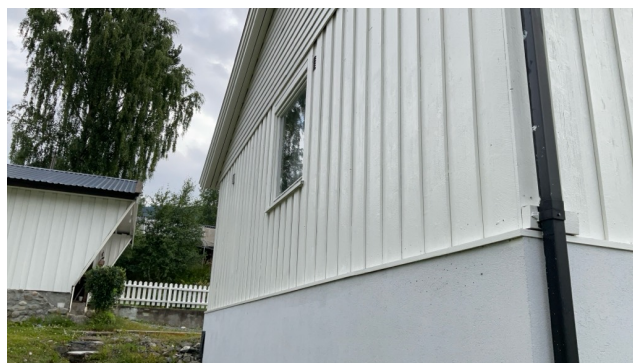
## ! TG 2 Vinduer - 2

Vinduer med trekarm og isolerglass. Noe fastkarm og noe åpningsvindu.

I utgangspunktet er det ikke snarlig behov for utskifting av vinduer da funksjon på eksisterende er normal. Det er likevel slik at alder isolerglass tilsier at punktering kan oppstå raskt. Alder vinduer tilsier også at u-verdi/ isoleringsevne er noe utidsmessig i forhold til dagens krav og byggemåte

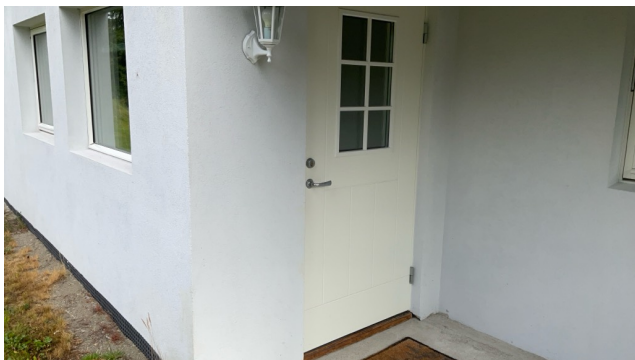
## ! TG 2 Dører

Ytterdør 1. etasje med dør med malt utside og sidefelt med glass. Ytterdør kjeller med malt overflate og glassfelt( fra 2013 i følge eier), terrassedør med brystning og glassfelt.

I utgangspunktet er det ikke snarlig behov for utskifting av ytterdører da funksjon på eksisterende er normal. Alder dører tilsier også at u-verdi/ isoleringsevne er noe utidsmessig i forhold til dagens krav og byggemåte. Isolerglass i glassfelt har alder på nær 50 år, behov for utskifting vil raskt kunne oppstå.

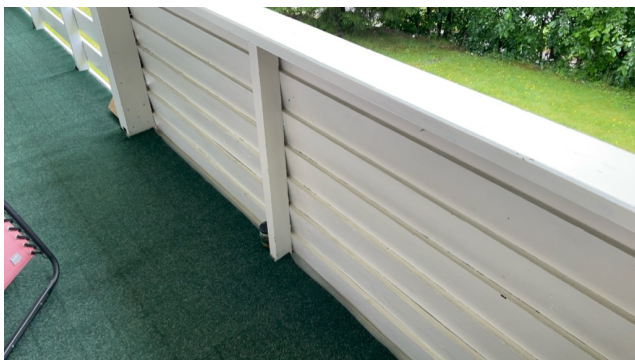
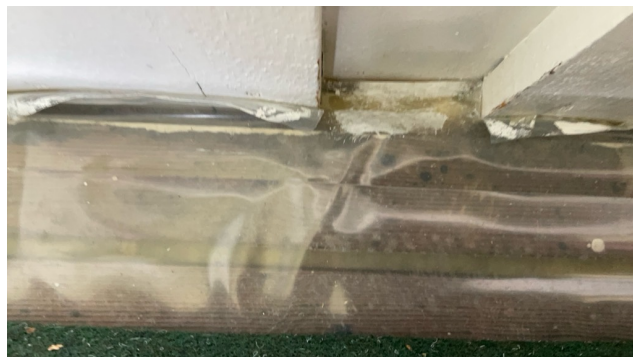
## ! TG 3 Balkonger, terrasser og rom under balkonger

Terrasse med utgang fra stue i hovedetasje. Terrassen er overbygd med tak og det er rekkverk med liggende bord. Det er innredet rom under deler av terrassen.

Kun bygningsplast på gulv som tetting over innredet rom

Membran/ tettesjikt må etableres for å sikre at slagregn/ snødrev renner ned gjennom konstruksjon og påfører denne skader.

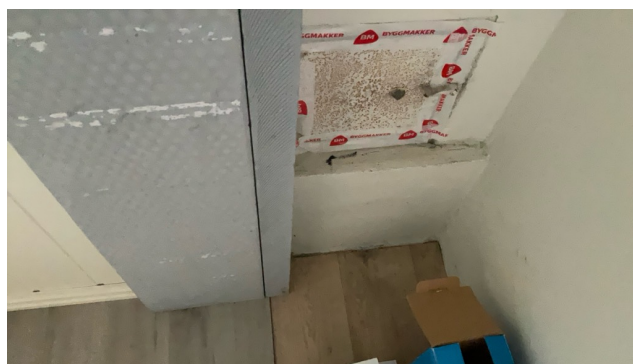
## ! TG 2 Rom Under Terreng

Det ble gjennomført målinger i mot bunnsvill i utlektet vegg i kjeller, Hull var etablert før befaringen. Det ble ikke avdekket målbar fukt i konstruksjonen.

Konstruksjonen er en risiko konstruksjon. Her er det bygningsdeler med fundament ned på stedlige morenemasser. Fuktopptrekk vil kunne forekomme selv om det er gjennomført redrenering i nyere tid.

Risiko konstruksjon må holdes under jevnlig tilsyn og tiltak vurderes fortløpende ved behov.

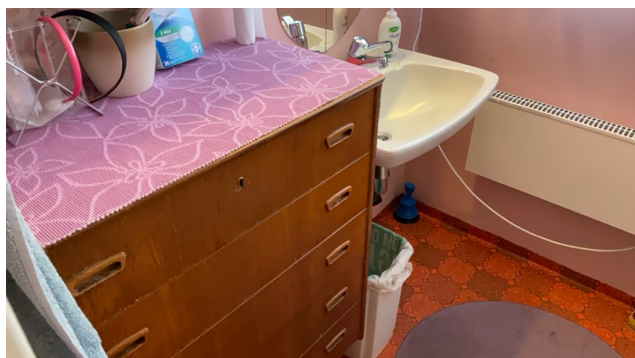
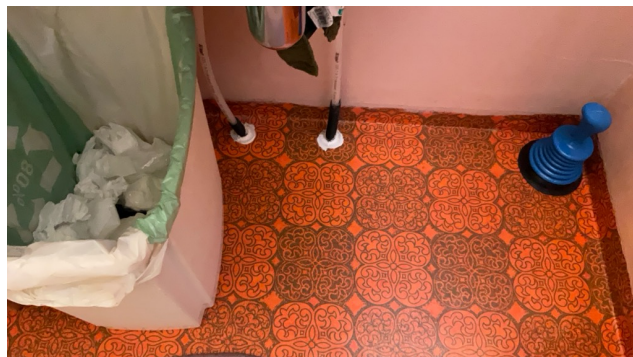
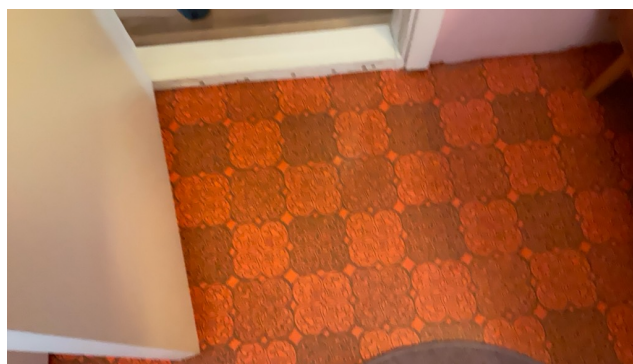
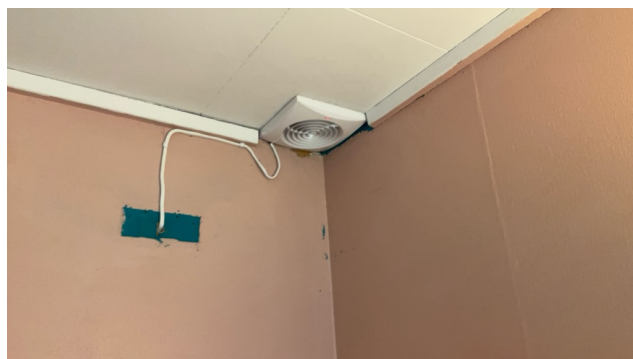
Vannsøl bruksvann og eventuelt lekkasjevann vil kunne renne ut i konstruksjoner og skade disse. Frem til renovering må badet brukes med forsiktig bruk av vann.

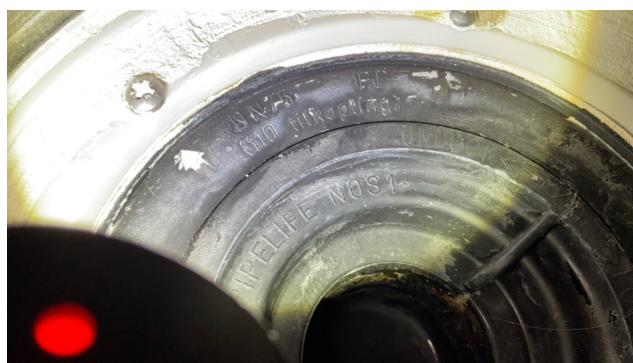
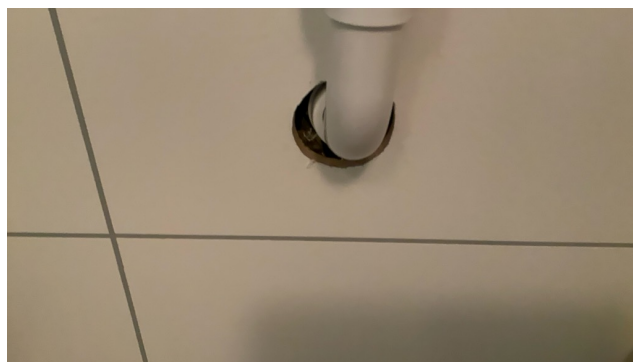
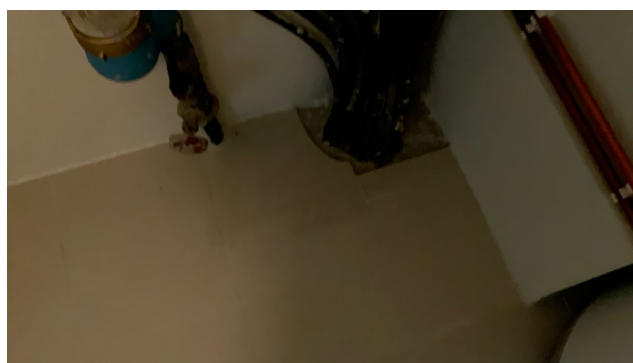
## ! TG 2 Overflater Gulv

- Det er påvist avvik i fallforhold til sluk i forhold til krav i forskrift på byggetidspunktet.

- Utettheter i tettesjiktet på våtrommet kan føre til fuktskader i bakenforliggende konstruksjoner dersom det ikke blir foretatt tiltak på våtrommets tettesjikt.

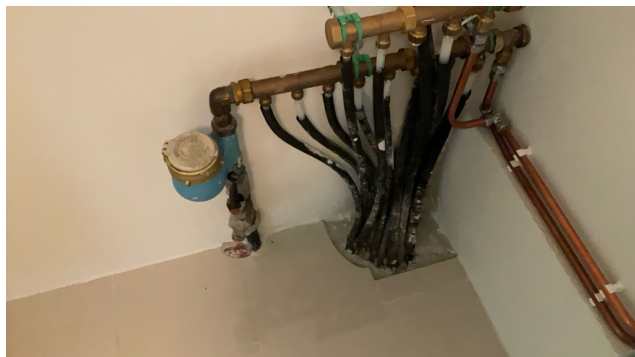
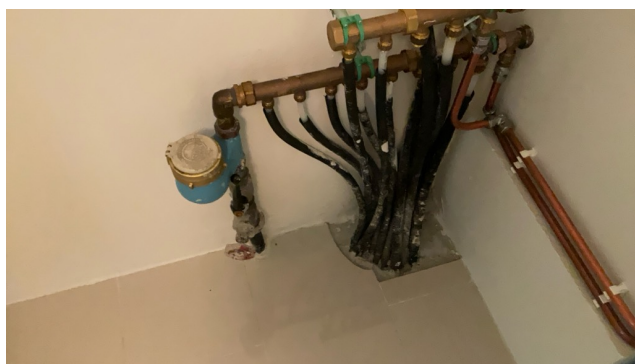
### ! TG 2 Vannledninger

Ved normal tilstand membran og godt fall mot sluk ville løsningen vært ok. Her er det usikkerhet rundt tetthet membran. For å forebygge at lekkaasjevann renner ut i rommene i stedet for ut ved drenering i kjeller anbefales det å etablere muffe mellom varerør og vannrør.

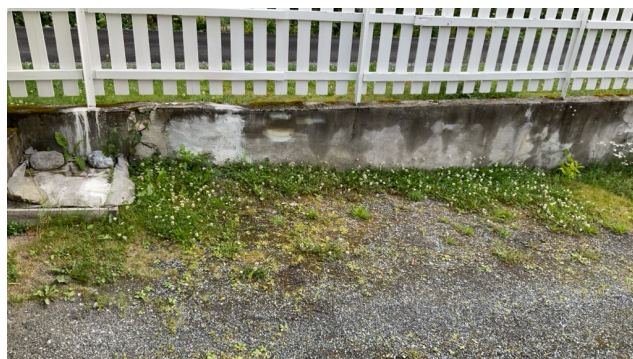
### TG 3 Forstøtningsmurer

Forstøtningsmur mot vei av betong med gjerde av treverk over.

- Det er påvist større sprekker og/eller skjevheter i muren.

Tiltak må gjennomføres for å unngå sammenbrudd. Tiltak vil sannsynligvis være riving og nybygging.

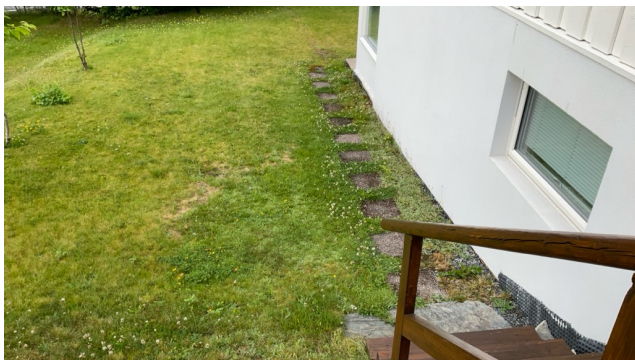
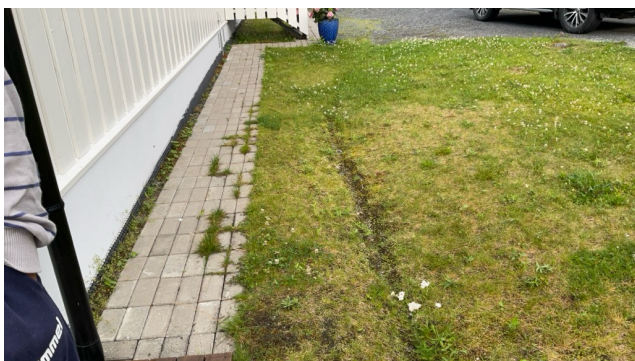
### TG 2 Terrengforhold

Terreng rundt bygget med gressdekke og noe grus på gårdsplass. Noe heller langs vegg ved gårdsplass.

- Det bør foretas terrengjusteringer.
