# Tilstandsrapport

Enebolig

Eriksrudvegen 4, 2910 AURDAL

Befaringsdato: 08.05.2026

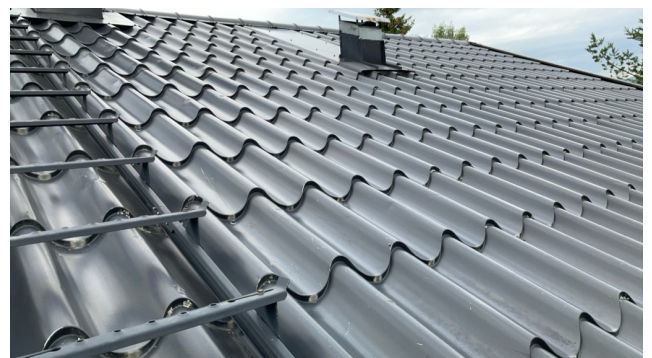
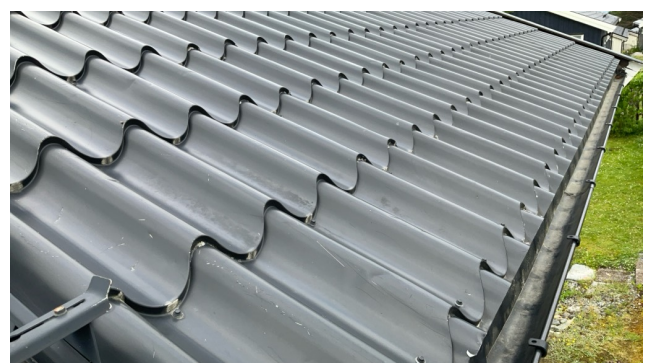
- Når taktekkning og undertak begynner å bli gamle, øker risikoen for lekkasjer, noe som kan føre til omfattende og kostbare reparasjoner av underliggende konstruksjoner dersom en ikke foretar tiltak på konstruksjonene før dette oppstår.

Det anbefales å overvåke tilstanden jevnlig og vurdere utskifting av taktekkning og undertak når dette blir nødvendig, for å unngå risiko for vanninntrenging og følgeskader på underliggende konstruksjoner. Avflassing ved skruerfester kan føre til redusert beskyttelse mot fukt og bør utbedres for å forhindre korrosjon og lekkasjer. For å få tilstandsgrad 0 eller 1 må tekkingen skiftes ut, men tidspunktet for når dette er nødvendig er vanskelig å si noe om.

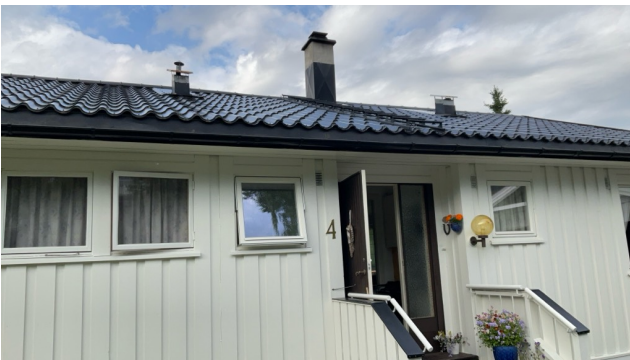
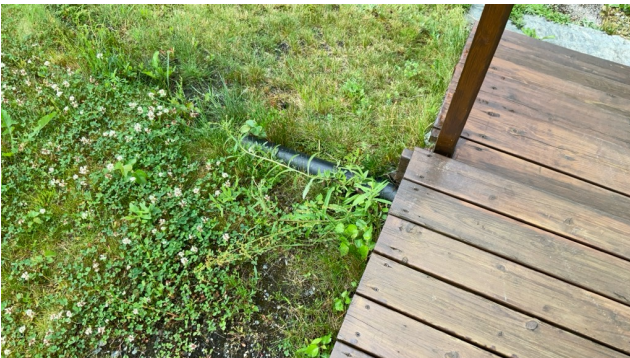
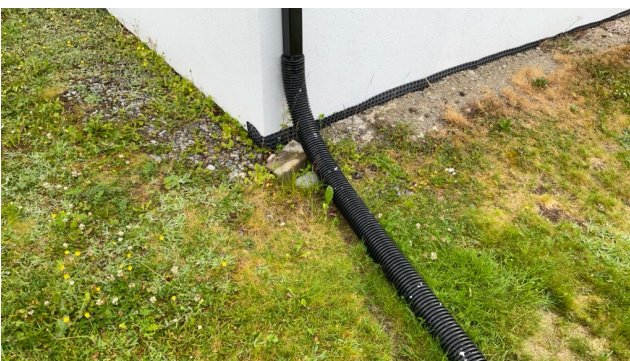
### TG 2 Nedløp og beslag

- Det er ikke krav om utbedring av snøfangere opp til dagens krav.

Selv om det ikke er krav til etablering av snøfangere bør dette vurderes ved renoivering av takteking og takkonstruksjon. Det må da vurderes om konstruksjonen tåler en slik etablering. Manglende snøfangere kan føre til skade på personer og materiell ved takras.

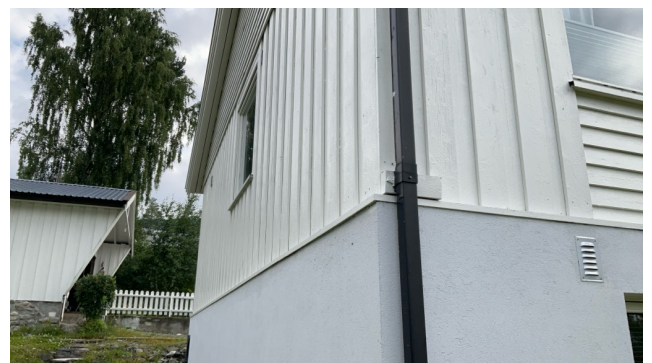
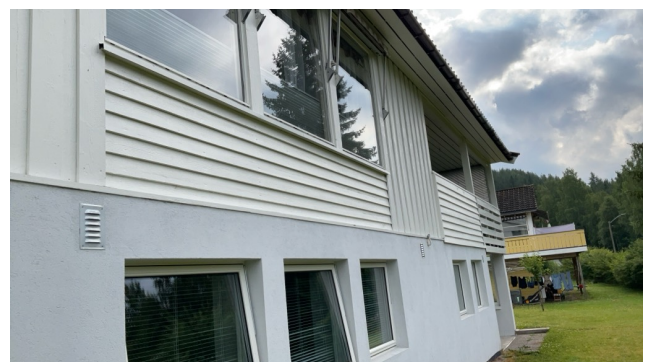
## TG 2 Veggkonstruksjon

- Det er ingen eller liten lufting i nedre kant av kledning mot grunnmur. Konstruksjonen har begrenset lufting av kledning. Ut fra dagens byggemåte er dette å se på som et avvik. Ved oppføringstidpunkt var benyttet byggemåte typisk for området. Byggemåten har i dette området normalt sett ikke ført til skader av betydning, dette gjelder også i dette tilfellet. Byggemåte er typisk for område og oppføringstidspunkt. Utvendig kledning er ca 50 år gammel. Noe kledning med sprekkeformasjoner er registrert, må sees på som normalt ut fra alder. Konstruksjonen har lusinger som musespærre. På utvalgte sjekkpunkt er disse på plass. Erfaringsmessig er det slik at enkelte av disse kan løsne og da vil det kunne bli tilgang for mus og lignende. Det presiseres her at konstruksjonen kun er inspisert på utvalgte sjekkpunkter.

Utskifting av enkeltbord må påregnes. Ved omlegging av kledning anbefales det å etablere lufting for å redusere risiko for fuktskader og forlenge levetiden på kledningen. Uten tilstrekkelig lufting bak bordkledningen kan fuktighet som trenger inn bak bordene eller gjennom veggene innenfra ikke tørke opp. Dette skaper ideelle forhold for råtesopp og muggvekst. Sjekk av mussikring med lusinger for å forebygge mulighet for tilgang for mus/ skadedyr bak kledning anbefales.

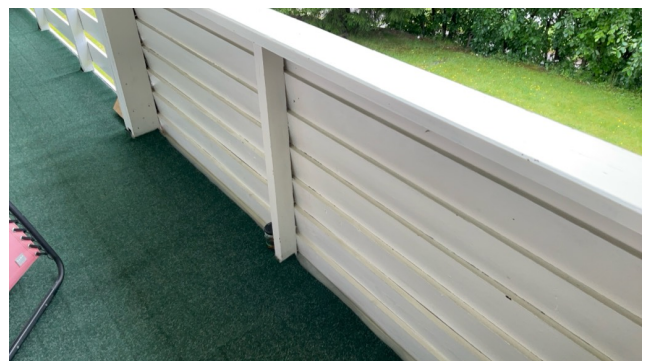
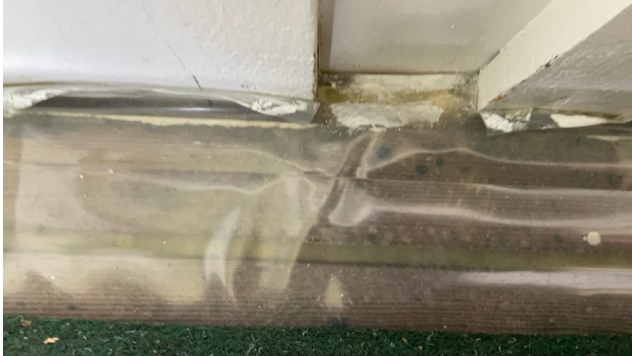
## ! TG 3 Balkonger, terrasser og rom under balkonger

Dagens løsning med kun dampsperre er utilstrekkelig og gir økt risiko for skadeutvikling i underliggende konstruksjoner.

Kun bygningsplast på gulv som tetting over innredet rom

Det må etableres fullverdig membran/tettesjikt på terrassen over innredet rom for å hindre at nedbør trenger ned i konstruksjonen og forårsaker fuktskader, råte eller andre bygningskader.

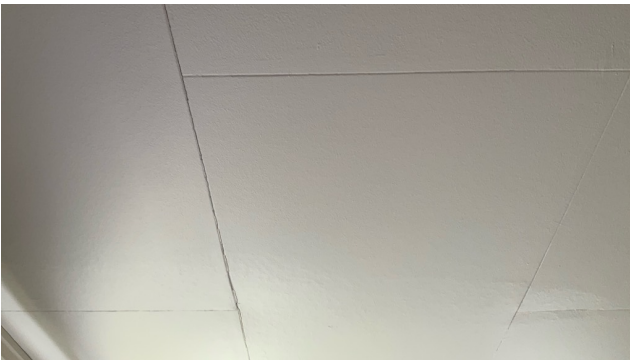
## TG 2 Overflater - 2

Det er skader med svelling i plater i deler av himling som følge av tidligere vanninntrengning. Eier opplyser at skaden oppstod før han kjøpte boligen for vel 20 år siden. Årsak til vanninntrengning ble utbedret i samme tidsrom.

Skadene er av estetisk art, men dersom tiltak ikke utføres, kan det påvirke rommets visuelle uttrykk og verdi.

For å oppnå TG 0 eller 1 må himlingen byttes.

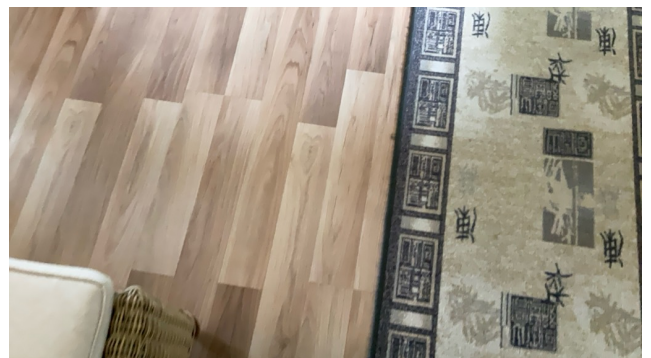
## TG 2 Etasjeskille/gulv mot grunn

Manglende dokumentasjon medfører usikkerhet om konstruksjonens bæreevne og sikkerhet, noe som kan innebære økt risiko for feil eller skader på bygningen.

Det bør fremskaffes dokumentasjon på de statiske inngrepene som er gjort i forbindelse med etablering av trapperom/trapp mellom etasjer.

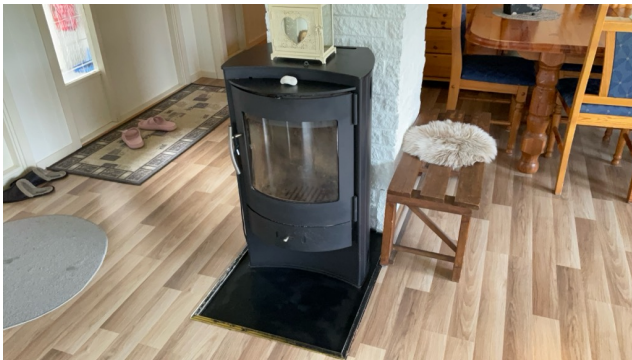
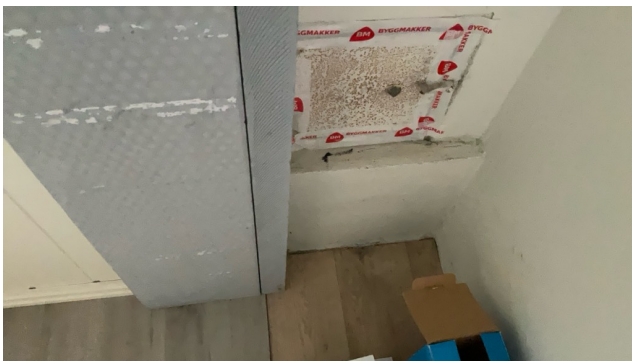
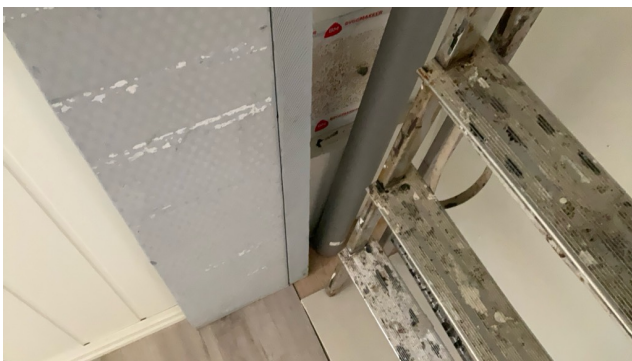
Manglende tiltak kan medføre økt risiko for svekket funksjon eller sikkerhet, som kan føre til brannfare eller redusert trekk.

Manglende ildfast plate på gulv ved feieluke

Det bør vurderes rehabilitering av pipen grunnet alder, da mer enn halvparten av forventet brukstid er passert.

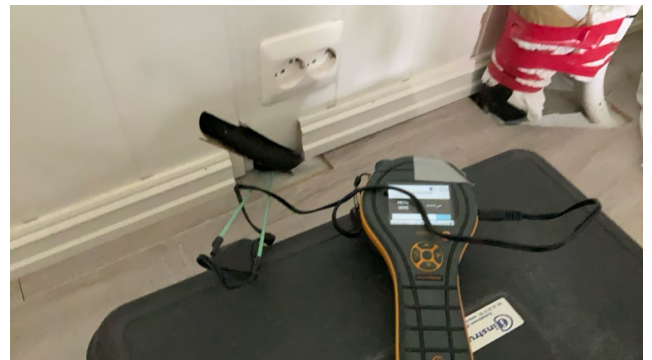
## TG 2 Rom Under Terreng

Konstruksjonen er en risiko konstruksjon. Her er det bygningsdeler med fundament ned på stedlige morenemasser. Fuktopptrekk vil kunne forekomme selv om det er gjennomført redrenering i nyere tid.

Konsekvensen av å ikke følge opp en risikokonstruksjon er økt fare for fuktskader og påfølgende skade på bygningsdeler, selv om det er gjennomført redrenering.

Konstruksjonen bør følges opp med jevnlig tilsyn, og nødvendige tiltak bør vurderes fortløpende ved tegn til fukt eller skade.

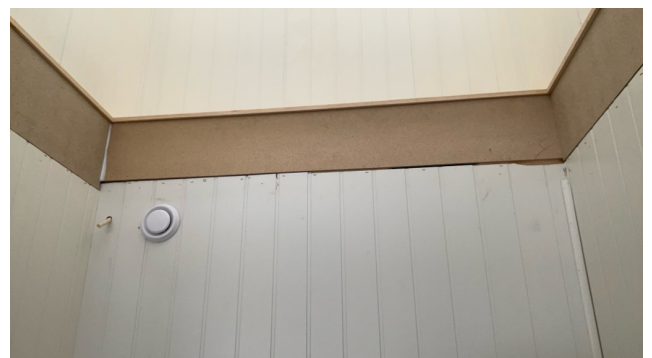
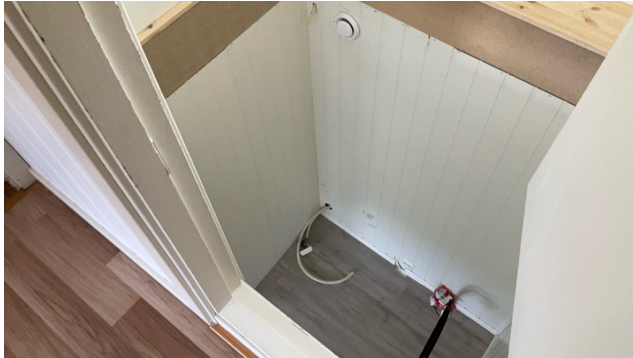
Trapperom etablert våren 2026, trapp ikke montert ved befaringen.

Trapperom etablert våren 2026, trapp ikke montert ved befaringen

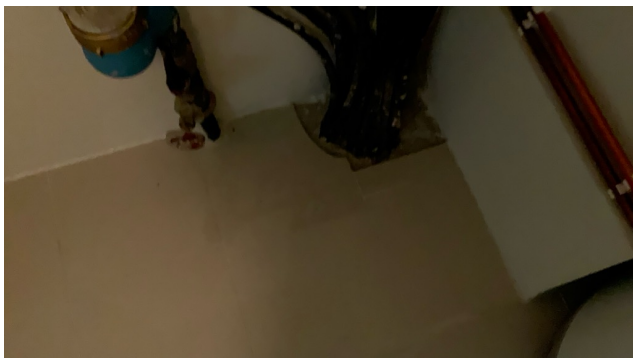
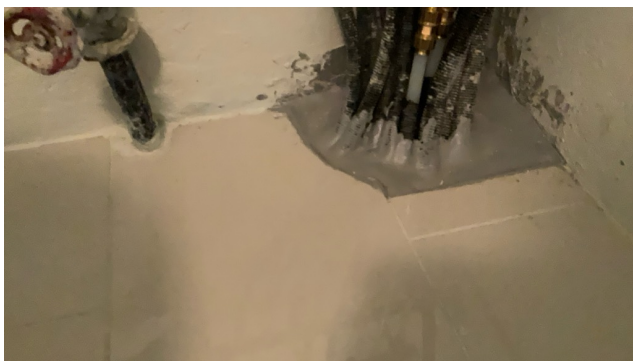
## ! TG 2 Overflater Gulv

- Det er påvist avvik i fallforhold til sluk i forhold til krav i forskrift på byggetidspunktet.

Det er rørgjennomføring i vegg på siden av dusjsone/ i område definert som våtsone for avløpsrør for vaskemaskin. Her er det gjort tiltak med montering av plastmuffe mot plater, løsning bak muffe er ikke dokumentert. Det er elpunkt / koblingsboks i vegg i våtsone ved dusj. Uheldig løsning uten mansjett/ tetting i våtsone. Rørgjennomføringer i gulv uten manjett/ tetting samlet i et område ved vanninntak og avløp ned gulv. Her er det tilført en type masse rundt rør. Synlige åpninger/ sprekker mellom rør og tilført masse.

- Det må foretas lokale tiltak for å utbedre utettheter på våtrommet.
- Utettheter i tettesjiktet på våtrommet kan føre til fuktskader i bakenforliggende konstruksjoner dersom det ikke blir foretatt tiltak på våtrommets tettesjikt.

Det bør etableres tilstrekkelig fall mot sluk i hele baderommet for å sikre god avrenning og redusere risikoen for vannskader.

Det bør etableres forskriftsmessig tetting rundt alle rørgjennomføringer i våtsonen, inkludert bruk av mansjetter og godkjente tettesjikt, for å hindre fuktinntrengning i konstruksjonen.

Synlige åpninger og sprekker mellom rør og tilført masse må tettes for å unngå vannlekkasjer og påfølgende skader på omkringliggende konstruksjoner.

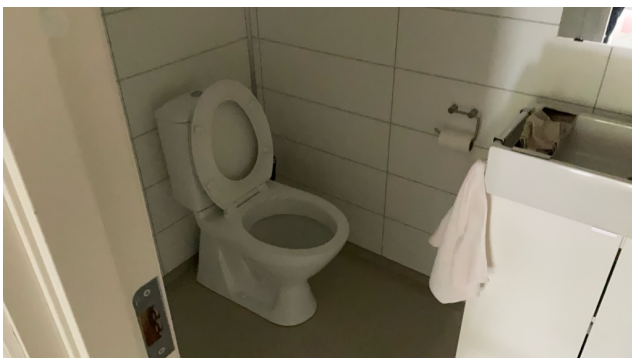
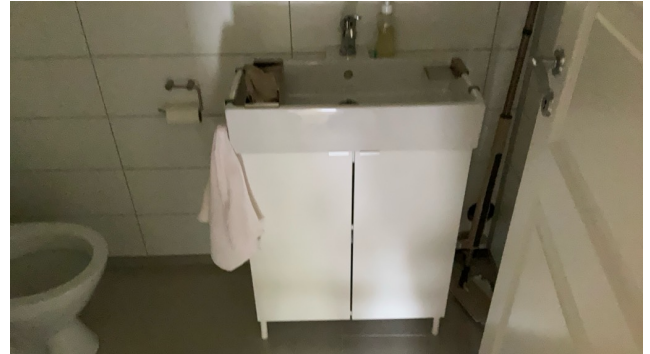
Manglende mekanisk avtrekk kan føre til utilstrekkelig ventilasjon, som igjen kan gi økt risiko for lukt, fukt og muggdannelse. Samlet funksjon ventilering(avtrekk/ tilluft) bør vurderes. Dokumentasjon utførelse fremskaffes hvis mulig for å sikre at utførelsen er i henhold til gjeldene krav for romtypen.

Det bør etableres mekanisk avtrekk på toalettrommet for å oppfylle kravene i NS 3600 og redusere risiko for dårlig luftkvalitet og fuktskader.

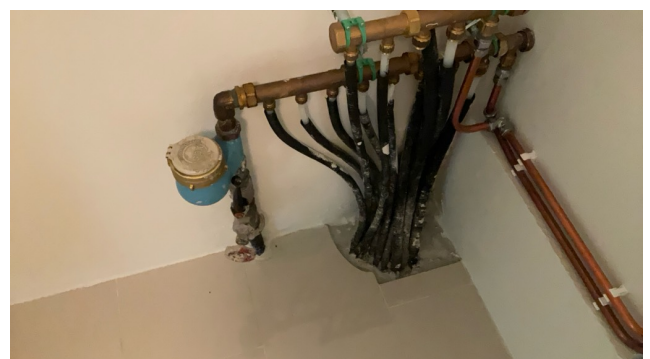
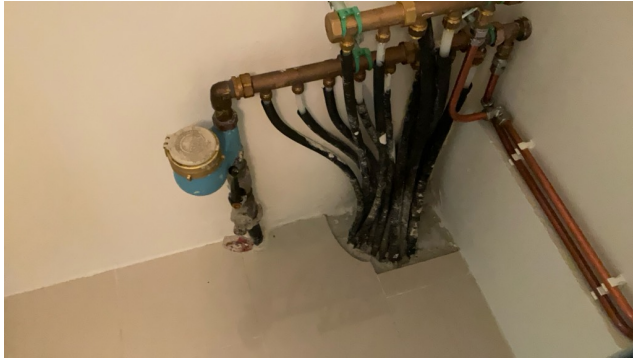
## ! TG 2 Vannledninger

Manglende tettemuffe og gjennomføringer i membran medfører økt risiko for vannskader i konstruksjonen ved lekkasje.

Det bør etableres tettemuffe mellom varerør og vannrør for å sikre at eventuelt lekkasjevann ledes til drenering, og for å hindre at vann trenger ut i rommet og gjennom gjennomføringer i membran.

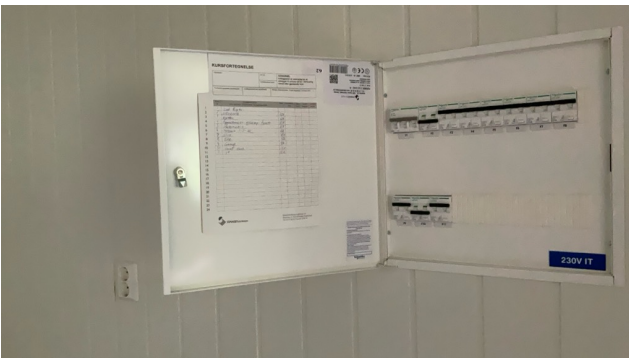
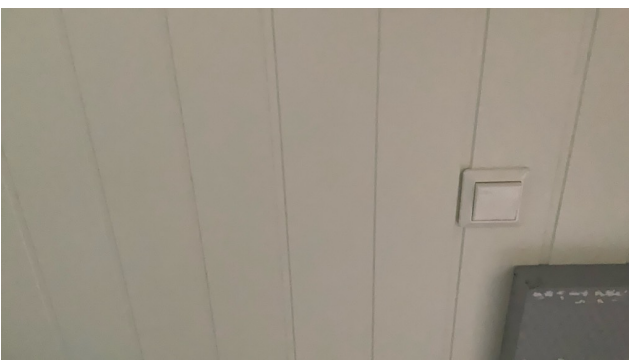
## TC 2 Elektrisk anlegg

Her er det et anlegg på ca 12 til opp mot 49 år. Ut fra alder anbefales det at utvidet elkontroll gjennomføres.

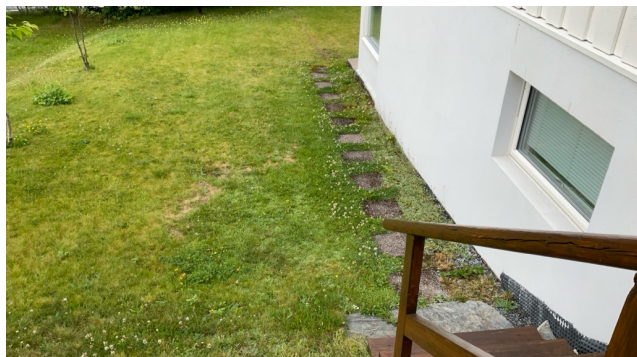
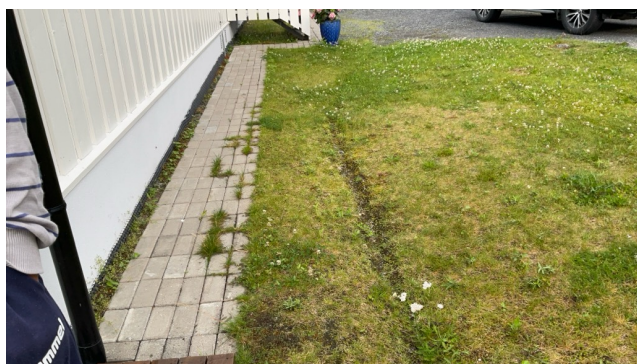
## TG 2 Terrengforhold

Konsekvensen av flatt eller negativt fall mot grunnmur er økt risiko for vannansamling og fuktbelastning mot konstruksjonen, noe som kan føre til fuktskader og redusert levetid på grunnmuren.
