# Tilstandsrapport

📍 Ole Brumms vei 36, 0979

# gnr. 102, bnr. 651

## Boligbygg med flere boenheter - Byggeår: 1968

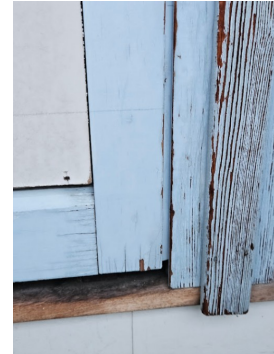
- Karmene i vinduer er slitte og det er sprekker i treverket.

Påvist sprekker og skader på karmen.

Det gjøres oppmerksom på at gummipakninger rundt glasset på eldre vinduer stivner over tid, dette kan medføre en svekkelse av isolasjonsevnen til vinduene.

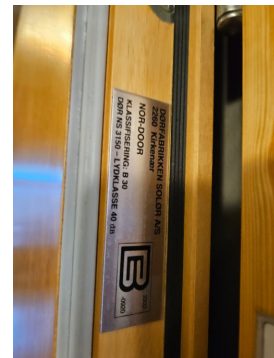
### TG 2 Dører

Brann- og lydclassifisert entrédør, type B30/35db. Ukjent produksjonsår.

Det er ikke behov for strakstiltak, men må påregnes utskifting i fremtiden.

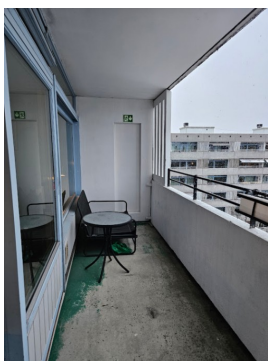
### TG 2 Balkonger, terrasser og rom under balkonger

Påvist skader, riss og sprekker i betongdekke, samt værslitt.

- Dersom avvik ikke utbedres er det fare for videre skadeutvikling.

Dersom nødvendige tiltak ikke gjennomføres, kan skadene utvikle seg over tid og føre til økt nedbrytning av betongen, med påfølgende høyere vedlikeholdskostnader og redusert levetid på konstruksjonen.

Det er påvist skader i form av riss og sprekker i betongdekket, og overflaten fremstår som værslitt. For å hindre videre forringelse anbefales det at betongoverflatene inspiseres nærmere av fagkyndig, med tanke på utbedring av sprekker, eventuell betongrehabilitering og overflatebehandling. Tiltakene vil bidra til å redusere risiko for fuktinntrengning og armeringskorrosjon.

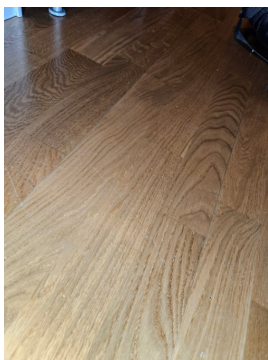
### TG 2 Overflater

Påvist skader, hakk, riss på parkett og vegger.

Ved behov, kan gulvet slipes ned og lakkas eller byttes ut.

Overflater på vegger kan sparkles og males ved behov/oppgradering.

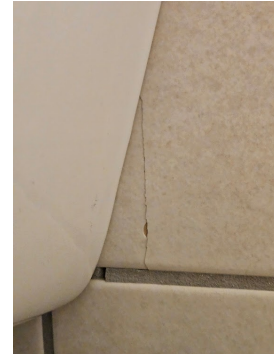
### TG 2 Overflater vegger og himling

- Det er påvist sprekker i fliser.

- Sprekker på flis bak wc.

Dersom tiltak ikke gjennomføres, kan fukt trenge inn i konstruksjonen, noe som kan føre til ytterligere skader.

- Fliser må skiftes.
- Det må gjøres tiltak for å utbedre avviket.

Det er påvist sprekker i flis bak WC. Det anbefales tiltak i form av utskifting/tetting av sprekker for å hindre fuktinntrengning. Videre bør flisene kontrolleres nærmere for å avdekke om det foreligger underliggende fuktskader.

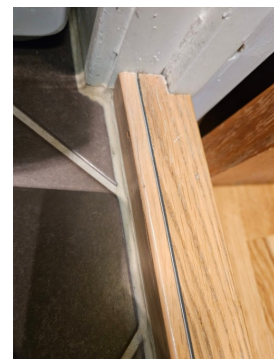
### TG 2 Overflater Gulv

- Det er påvist at høydeforskjell fra topp slukrist til gulv/synlig topp membran ved dørterskel er mindre enn 25 mm.
- Det er avvik:

Påvist avvik på 3mm, iht. krav/anbefaling om høydeforskjell fra topp slukrist til gulv/synlig topp membran ved terskel på minimum 25 mm.

Det er ikke behov for tiltak av merknaden, gulvet vil fortsatt kunne lede vann mot sluk ved eventuelle lekkasjevann.

Synlig oppbrett av membran på ca. 30mm ved dørterskel.

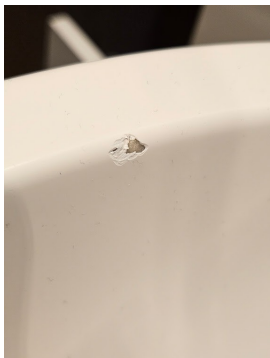
## TG 2 Sanitærutstyr og innredning

- Det er påvist riss/sprekker i utstyr på våtrommet.
- Påvist skade/hakk på servant.

Riss er vanligvis overfladiske skader i servantens overflate eller glasur. Konsekvensene av riss er hovedsakelig kosmetiske.

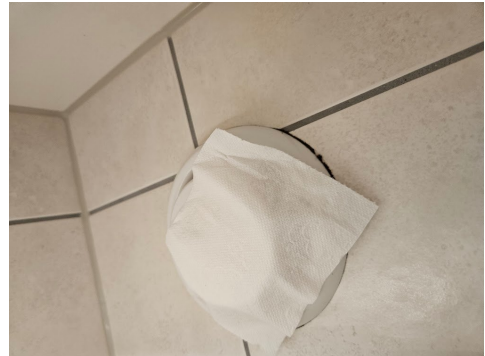
## TG 2 Ventilasjon

Mekanisk avtrekk på veggen over speilskap.  
Ikke påvist avvik ved test med papir, på befaringdagen.

- Over tid kan manglende tilluftsventilering resultere i mugg- og soppdannelse, spesielt på steder som ikke får god nok luftgjennomstrømning.

Takstmannen anbefaler at nødvendige tiltak og utbedringer av de registrerte merknadene gjennomføres innen nær fremtid. Dette vil bidra til bedre luftkvalitet og ivareta byggets tekniske tilstand. Det er viktig at anbefalingene følges opp for å sikre byggets langsiktige funksjonalitet og forhindre utvikling av ytterligere skader.

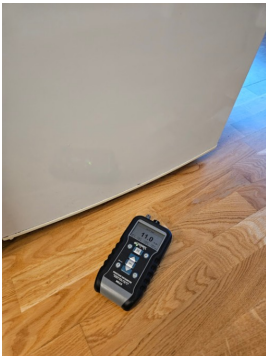
ETASJE > KJØKKEN

- Det er påvist skader/fuktskjolder i kjøkkengulvet.

- Løs oppvaskmaskin.
- Sprekker i silikon mellom benkeplater og fliser.
- Hakk, riss og skader på gulv.
- Ikke tilfredsstillende avtrekk på mekanisk avtrekk, ved test av papir.

Dersom anbefalte tiltak ikke gjennomføres, kan løs oppvaskmaskin medføre økt risiko for vannskader. Mangelfull ventilasjon kan føre til økt fuktbelastning, luktproblemer og redusert inneklime over tid. Kosmetiske skader på gulv har ingen teknisk konsekvens.

Det er påvist at oppvaskmaskin ikke er tilstrekkelig festet. Det anbefales å sikre oppvaskmaskinen i henhold til produsentens anvisninger for å redusere risiko for lekkasje og bevegelse. Videre er det registrert hakk, riss og slitasje på gulv, hvilket vurderes som kosmetisk og uten betydning for funksjon. Mekanisk avtrekk fremstår ikke tilfredsstillende ved enkel funksjonstest med papir. Det anbefales kontroll og eventuelt rengjøring eller justering av avtrekksløsningen for å sikre tilstrekkelig ventilasjon.

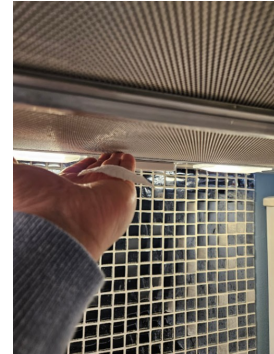
### TG 2 Avtrekk

Påvist avvik ved test av papir.

Mekanisk avtrekk fremstår ikke tilfredsstillende ved enkel funksjonstest med papir. Det anbefales kontroll og eventuelt rengjøring eller justering av avtrekksløsningen for å sikre tilstrekkelig ventilasjon. Mangelfull ventilasjon kan føre til økt fuktbelastning, luktproblemer og redusert inneklime over tid. Det bør undersøkes ved å kontakte styret for nærmere avgjørelse.
