Tilstandsrapport

Enebolig

Riarveien 1 D, 4326 SANDNES

Befaringsdato: 13.02.2025

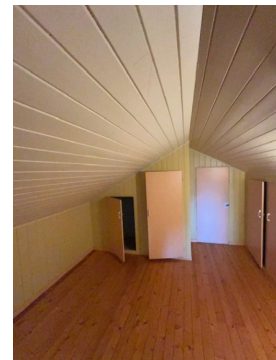
Vurdering av avvik:
• Det er påvist andre avvik:
Halve takkonstruksjonen er gjenbygget. Det er ingen mulighet til vurdering utover alder og observasjoner fra underliggende etg.

Gjenkledd loft.

Innhent dokumentasjon om mulig på takkonstruksjon evt. ytterligere kontroll i takkonstruksjon for å avdekke tilstand.

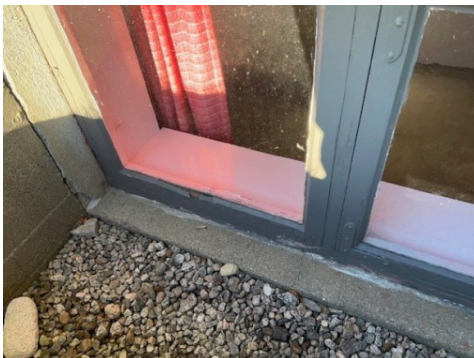
Karmene i vinduer er slitte og det er sprekker i treverket.

Vinduer med sprukne glass må påregnes skiftes ut, enten hele vinduet eller kun selve glassene.

Kittfals mangler på enkelte steder på vinduer montert i grunnmur, samt registrert brest i glass.

Med tanke på vinduenes faktiske alder vil punkteringer være påregnelig. Utskiftninger av vinduer/rammer eller glass må regnes med på kort sikt.

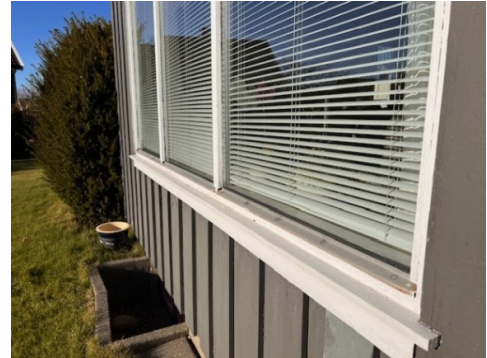
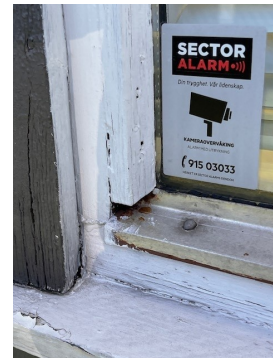
Store vinduer i stue har råteskader.

- Det er påvist vinduer med fukt/råteskader.

Råteskader i vinduer.

- Vinduer med råteskader må erstattes med nye.

Kostnadsestimat: 50 000 - 100 000

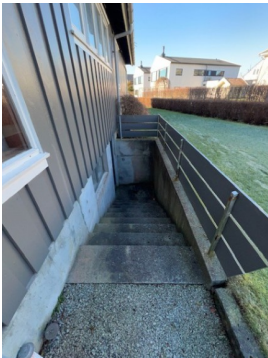
- Rekkverkshøyder er under dagens forskriftskrav til rekkverk i trapper.
- Det er påvist andre avvik:

Kjellertrapp mangler håndløper på hver side i trapp.

- Rekkverket er såpass lavt at det på grunn av sikkerhetsmessige forhold anbefales økning av høyde.

Rekkverk/håndløper er sentral i forhold til sikkerhetsforanstaltninger mot fallulykker og det anbefales derfor tiltak slik at nødvendig / tilfredsstillende rekkverk/håndløper etableres.

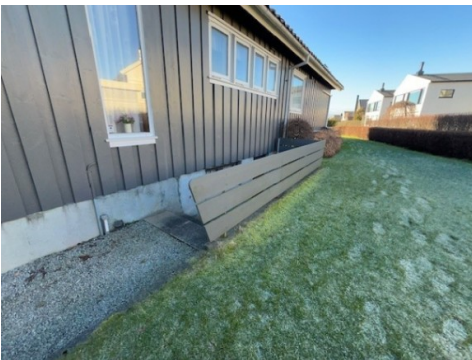
Rekkverk rundt kjellertrapp er for lavt.

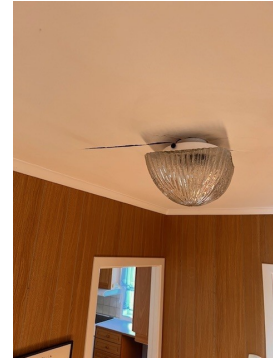
Boligen har papp strekt tak og synlig revner i tak i gang 1 etg.

Revne i pappstrek tak.

Det må regnes med utbedring tak i gang.

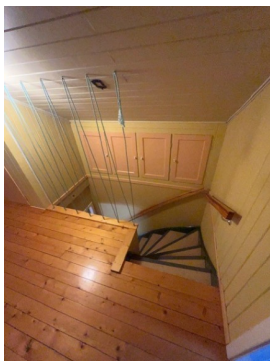
Rekkverk mangler på loft

- Rekkverk må monteres for å lukke avviket.

Kostnadsestimat: Under 10 000

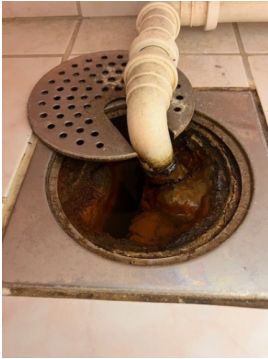
Ved kontroll av overflater avdekkes det at baderoms plater ikke tilfredsstillers dagens krav til membran i våtzone.
Sluk er sjekket, sluk er fra byggeår og i støpejern. Membran kan ikke påvises i sluk.
Lokalt fall i dusjsone.
Vask og toalett fungerer som en kan forvente.
Det var ingen visuelle tegn til fuktskader eller indikert avvikende fukt ved søk i rom.

Sluk.

Overvåk tilstanden jevnlig. For å få tilstandsgrad 0 eller 1 må slukløsningen skiftes ut og sannsynligvis må også membransjiktet skiftes/utbedres. Det er imidlertid vanskelig å si noe om tidspunktet for når dette er nødvendig.

Det må gjøres nærmere undersøkelser vedr. membran i gulv.

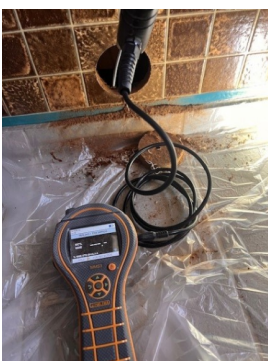
Hulltaking er foretatt uten å påvise unormale forhold. Hulltaking er foretatt ved/i vaskerom. Fuktkvotemåling (vekt%) i konstruksjonen ble målt til 0.

Fuktmåling i vegg mot våtsone,

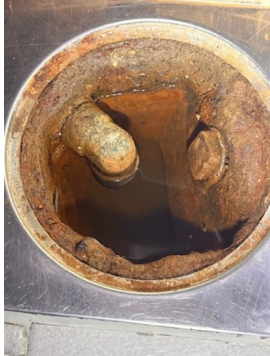
Ved kontroll av overflater er det ikke symptomer på svikt i konstruksjon. Sluk er sjekket, sluk er fra byggeår og i støpejern. Membran kan ikke påvises i sluk.
Det var ingen visuelle tegn til fuktskader eller indikert avvikende fukt ved søk i rom.

Sluk

Det må gjøres nærmere undersøkelser vedr. membran i gulv.

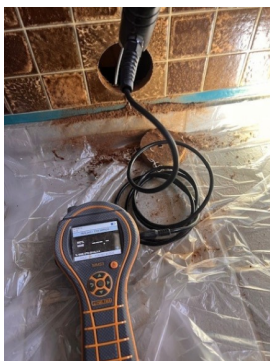
Hulltaking er foretatt uten å påvise unormale forhold. Hulltaking er foretatt ved/i vaskerom. Fuktkvotemåling (vekt%) i konstruksjonen ble målt til 0.

Fuktmåling i vegg mot våtrom.

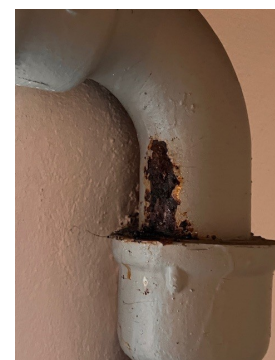
- Mer enn halvparten av forventet brukstid er passert på innvendige avløpsledninger.
- Det er påvist at avløpsrør av jern har rustskader.

Rust på avløpsrør.

Det er ikke behov for utbedringstiltak siden anlegget fungerer i dag, men ut ifra alder kan skader plutselig oppstå på eldre anlegg. Overvåk tilstanden jevnlig.

For å få tilstandsgrad 0 eller 1 må røranlegget skiftes ut, men tidspunktet for når dette er nødvendig er vanskelig å si noe om. Ved renovering, påse at røranlegget dokumenteres av fagperson.

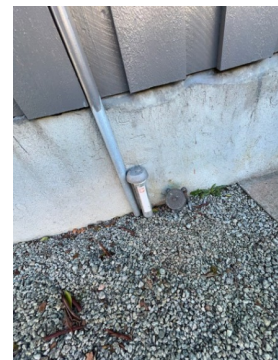
Nedgravd oljetank

- Innhent dokumentasjon, om mulig.
