# Tilstandsrapport

Fritidsbolig  
  Gråsteinsdalen 31, 5600 NORHEIMSUND  
  KVAM kommune  
  # gnr. 19, bnr. 52

Befaringsdato: 28.08.2024

Autorisert foretak: Hardingtakst AS

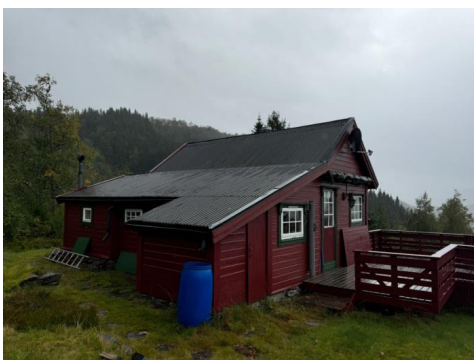
Over halvparten av den forventede levetiden er passert. Alder gjør det nødvendig å foreta jevnlig kontroll, ev. utskifting av alderssvakkende deler for å unngå lekkasjer. Ved omlegging/utskifting av taktekking bør man også vurdere utskifting av tilhørende beslag, takrenner, vannbord og vindskier.

Det er skader/bulker/deformasjon på selve taktekkingen. Dette bør kontrolleres nærmere siden uttethet/hull kan medføre lekkasje og følgeskader. Det er også mangelfull fagmessig utførelse gjelder innfesning og avslutninger, dette bør utbedres.

Bilde viser taktekking på opprinnelig del.

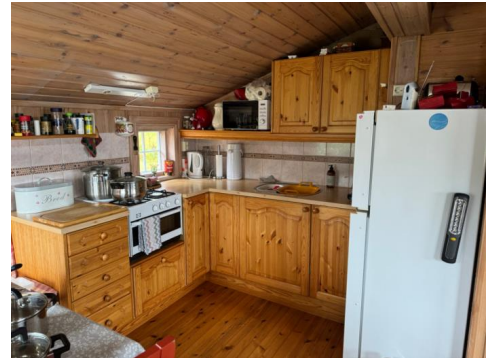
Bilde viser kjøkkeninnredning med lav takhøyde over platetopp.

**Kostnadsestimat: 10 000 - 50 000**

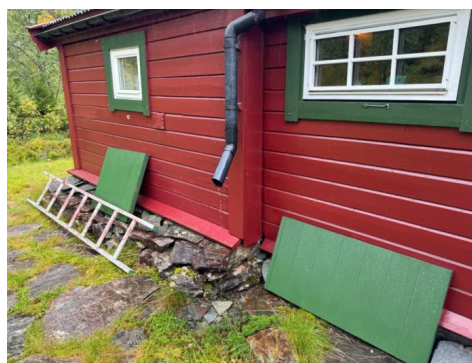
Terrengtet heller inn mot boligen, som medfører uønsket fuktbelastning. Fallet på terrenget bør helst være på 2 cm minst 3 meter ut fra boligen. Evt. gjøre andre tiltak for å lede bort overflatevann.

Det er taknedløp som er avsluttet over bakkenivå, som bør ledes videre i drenerør for å unngå unødvendig fuktbelastning på boligen.

Bilde viser eksempel på nedløpsrør som ikke er videre drenert i grunnen.

Eventuelle tiltak bør også sees i sammenheng med eventuelle vurderingene under "krypkjeller" og/eller "rom under terreng".

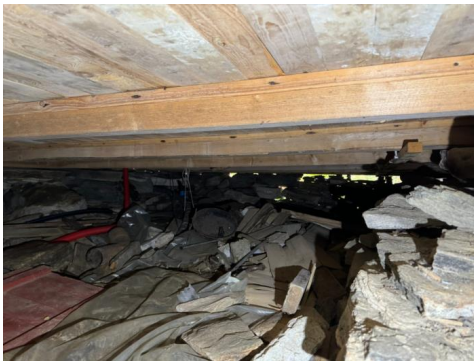
Bilde viser ringmur sett fra innside i krypkjeller.

Viser til vurderinger og eventuelle anbefalte tiltak som er nevnt over. Det presiseres at det ikke er utført grunnundersøkelser.
