# Tilstandsrapport

Fritidsbolig

Gråsteinsdalen 31, 5600  
NORHEIMSUND

# gnr. 19, bnr. 52

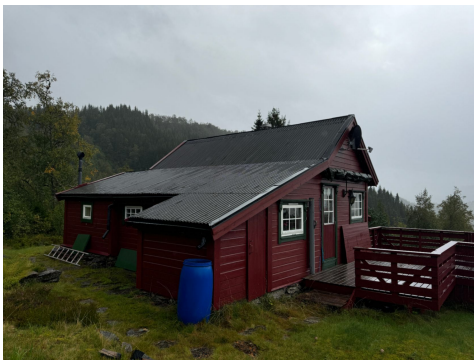
Over halvparten av den forventede levetiden er passert. Alder gjør det nødvendig å foreta jevnlig kontroll, ev. utskifting av alderssvekkende deler for å unngå lekkasjer. Ved omlegging/utskifting av takteking bør man også vurdere utskifting av tilhørende beslag, takrenner, vannbord og vindskier.

Det er skader/bulker/deformasjon på selve taktekingen. Dette bør kontrolleres nærmere siden utetthet/hull kan medføre lekkasje og følgeskader. Det er også mangelfull fagmessig utførelse gjelder innfesning og avslutninger, dette bør utbedres.

Bilde viser takteking på opprinnelig del.

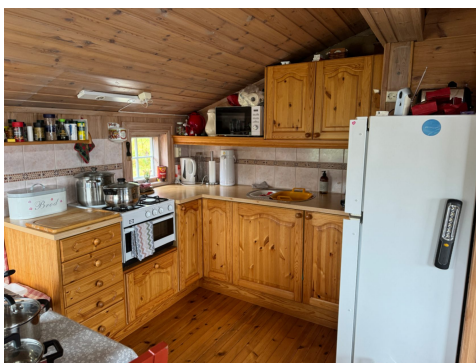
Bilde viser kjøkkeninnredning med lav takhøyde over platetopp.

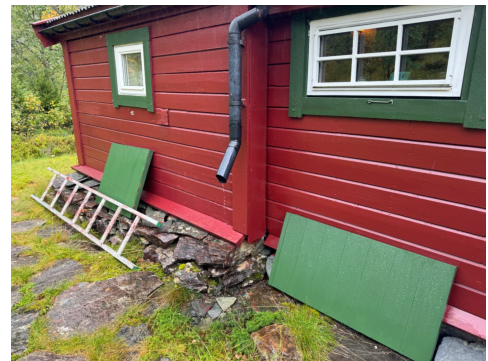
Det er taknedløp som er avsluttet over bakkenivå, som bør ledes videre i drencrør for å unngå unødvendig fuktbelastning på boligen.

Bilde viser eksempel på nedløpsrør som ikke er videre drenert i grunnen.

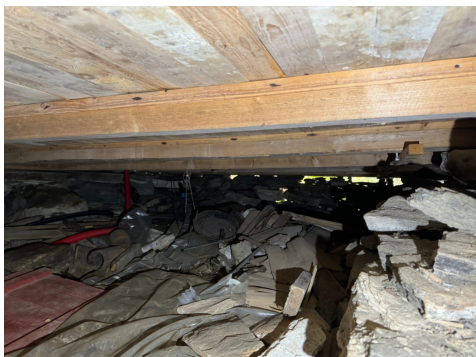
Bilde viser ringmur sett fra innside i krypkjeller.
