# Tilstandsrapport

Enebolig

Årabrotsvegen 15 B, 5515 HAUGESUND

Befaringsdato: 21.05.2025

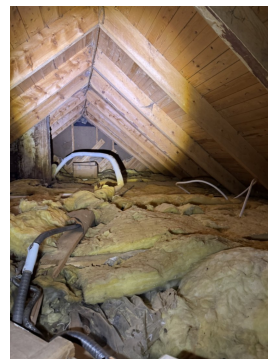
**Vurdering av avvik:**  
• Det er begrenset/dårlig ventilering av takkonstruksjonen.  
• Det er påvist fuktskjolder/skader i takkonstruksjonen.

Eldre takkonstruksjoner er generelt dårlig ventilert i forhold til en moderne konstruksjon.  
Det er noe fuktskjolder ved pipegjennomføring, men dette var tørt på befaringsdagen. Det er installert pipebeslag som er av nyere dato. Isolasjon ligger noe rotete og dekker ikke helt iht. regler.

Ventilering kan evt forbedres ved og etablere ventiler i gavler.

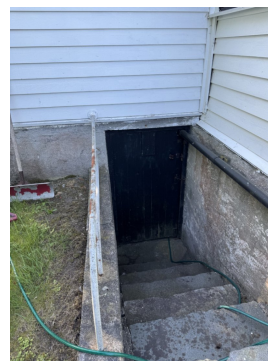
#### Vurdering av avvik:

Kravet for montering av rekkverk melder seg når det er over 0,5m til underliggende terreng.

- Rekkverk må monteres for å lukke avviket.

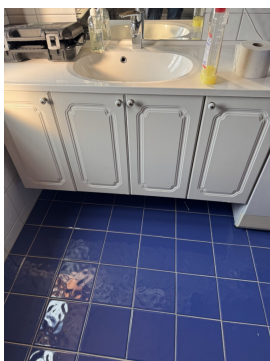
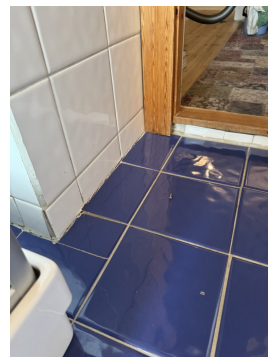
- Våtrommet må totalrenoveres. Alle forhold med tettesjikt, våtsone, sluk m.m. må dokumenteres.
- Manglende oppgradering av våtrommet medfører høy risiko for at konstruksjonene ikke vil tåle vanlig bruk av vann eller lekkasjer. Selv om det er dusjkabinett, er det fortsatt en betydelig risiko for at våtrommets konstruksjoner ikke tåler lekkasjer. Dette kan føre til fuktskader på tilstøtende konstruksjoner.

Dette baderommet må oppgraderes for å tåle normal bruk etter dagens anbefalinger og krav.

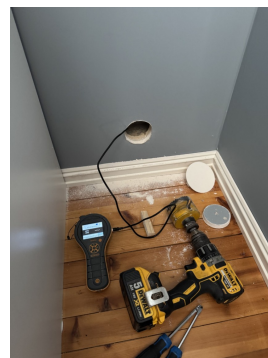
### LOFT > BAD

## ! TG 0 Fukt i tilliggende konstruksjoner

Det er utført hulltaking mot våt sone, og det er ikke indikert avvik i vegg. Normale fuktmålinger i treverk ligger på 7,5-12,5
