# Tilstandsrapport

Kristian Bakkens veg 19 A, 2316  
HAMAR

Befaringsdato: 04.02.2026

Oppdragsnr.: 22651-1026

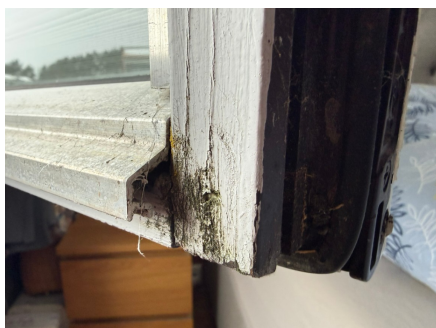
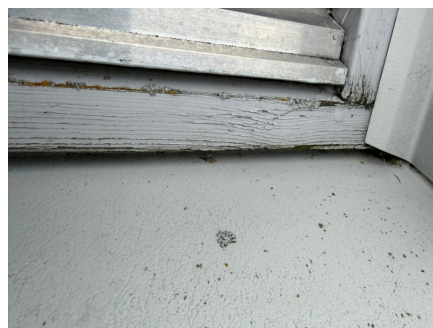
### TG 2 Vinduer

Vinduene har værslitte karmar. Tilstanden tilsier at vinduene har nådd en alder og slitasjegrad som medfører økt risiko for punktering av isolerglass, redusert tetthet og svekket funksjon.

Utvendig vedlikehold i form av overflatebehandling samt eventuell utskifting av punkterte glass eller vinduer ligger normalt til borettslagets vedlikeholdsansvar.

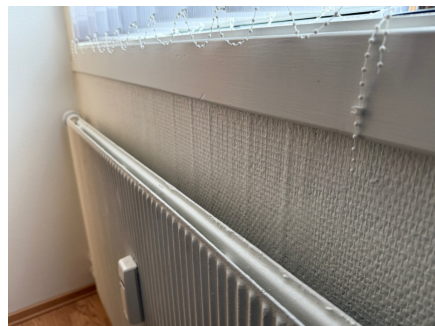
### TG 2 Overflater

Basert på alder fremstår de innvendige overflatene i hovedsak som funksjonelle med normal bruksslitasje. TG2 er valgt med bakgrunn i at det er registrert ujevnheter på vegger og gliper i laminatgulv. Forholdet vurderes å i hovedsak å være estetiske avvik uten praktisk betydning.

Det er ikke behov for tiltak utover normalt vedlikehold. Utbedringer kan utføres dersom det er ønskelig av estetiske hensyn.

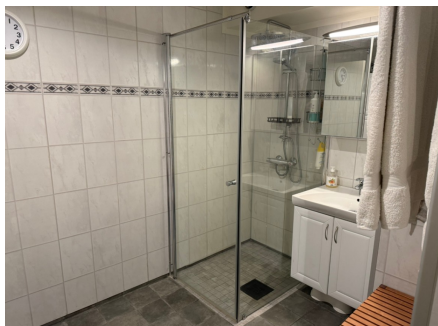
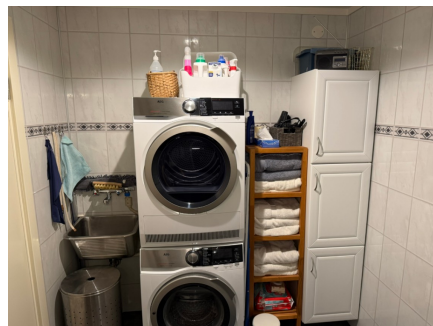
### 🕒 TG 2 Overflater vegger og himling

Baderomsplater er ikke montert i henhold til produsentens monteringsanvisning. Det mangler stedvis sokkellist i dusjsone, og avstand fra underkant av baderomsplater til gulv er målt til ca. 25 mm. Det mangler også stedvis fugemasse mellom sokkellist og plateende. Forholdet medfører økt risiko for fuktopptak bak plateledning og skadeutvikling i underliggende konstruksjoner ved vannbelastning.

Mangelfull utførelse bør utbedres ved etablering av korrekt avslutning mot gulv, montering av manglende sokkellister og nødvendig tetting med fugemasse. Inntil oppgradering gjennomføres, bør dusjkabinett benyttes for å begrense vannbelastning på veggflater og redusere risiko for skadeutvikling.

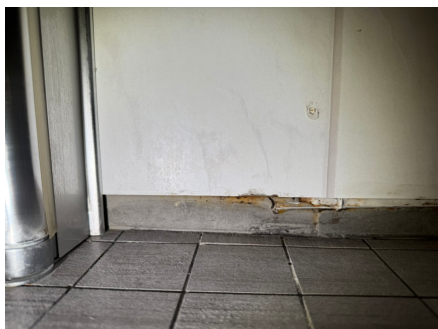
### 🕒 TG 2 Overflater Gulv

Oppbrett ved dør bidrar til å redusere risiko for lekkasje til tilstøtende rom. Det er imidlertid registrert utilstrekkelig fall på gulvflater med vannsamling ved siden av sluket i dusjsone, samt bomlyd i enkelte fliser. Forholdet medfører økt risiko for fuktbelastning på overflater og skadeutvikling i gulvkonstruksjonen over tid.

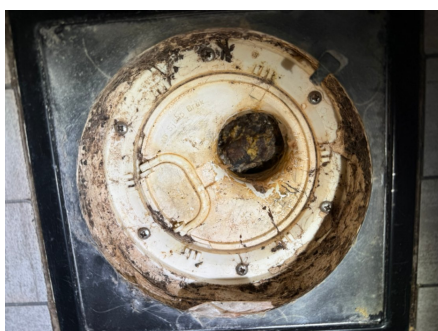
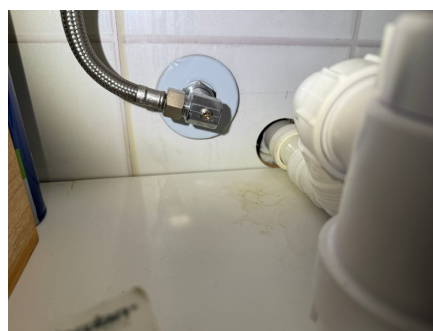
Gulvflater er flislagt, og det vurderes at flisene er lagt på eldre gulvbelegg med ukjent alder på underliggende membran. Overgang mellom membran og sluk fremstår uoversiktlig. Det er registrert hull etter tidligere innfestninger i veggflater i dusjsonen samt utettheter rundt rørgjennomføringer til servant. Forholdet medfører økt risiko for fuktgjennomgang og skadeutvikling i bakenforliggende konstruksjoner ved vannbelastning.

Utettheter rundt rørgjennomføringer til servant bør utbedres med egnet tetting. Dusjkabinett bør benyttes for å begrense vannbelastning på overflater som midlertidig risikoreducerende tiltak i påvente av fremtidig oppgradering av våtrommet.

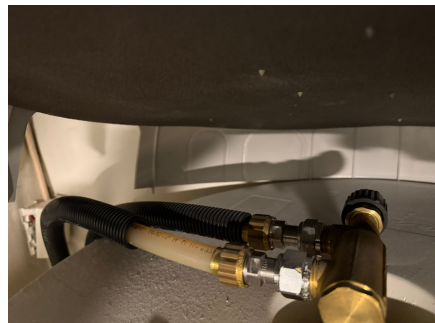
Varmtvannsberederen er tilkoblet med plastrør. Direkte tilkobling med plastrør anses som en mindre gunstig løsning, da materialet over tid kan svekkes av varme. Forholdet medfører økt risiko for lekkasje og vannskade.

Tilkobling til varmtvannsbereder bør utføres med mer varmebestandig løsning. Forholdet bør utbedres for å redusere risiko for lekkasje.

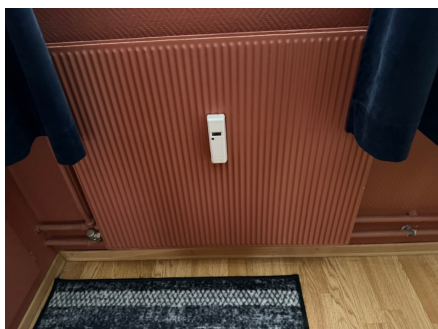
## Vannbåren varme

Det er ikke behov for utbedringstiltak siden anlegget fungerer i dag, men ut ifra alder kan skader plutselig oppstå på eldre anlegg, derfor anbefales det at anlegget holdes under jevnlig ettersyn.
