# Tilstandsrapport

Enebolig

Øvre Hydals vei 9 , 3970 LANGESUND

Befaringsdato: 30.04.2026

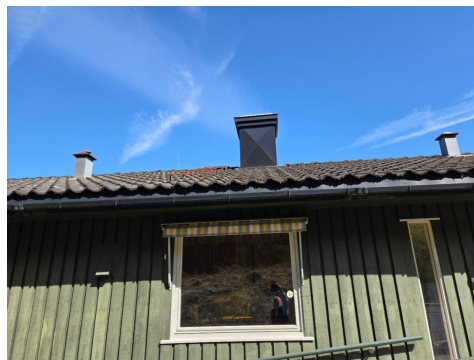
Takvannssystemet består av takrenner og nedløp i plast. Det er ikke registrert synlige lekkasjer eller deformasjoner i selve rennesystemet. Nedløp er ført ned langs yttervegger og avsluttes til terreng og rør. Beslag ved takfot, raft og overganger mellom tak og vegg fremstår aldriingslikt og har fått en høy alder. Utskiftninger må beregnes når taktekke skiftes.

Heltekket pipebeslag skiftet de senere år. Stigetrinn med synlig rustskader.

Utskiftninger må beregnes når taktekke omlegges.

Kostnadsestimat: 20 000 - 100 000

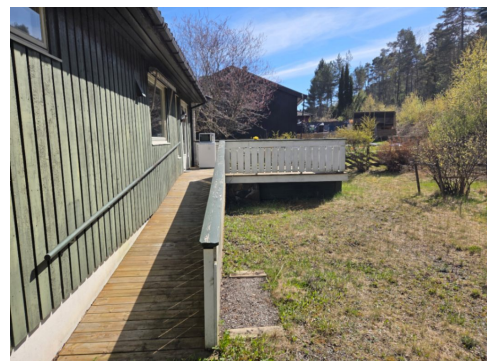
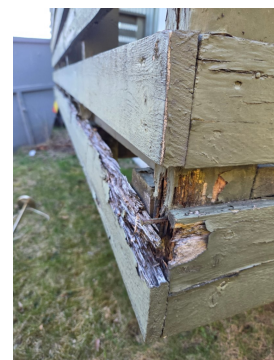
Balkong med adkomst fra soverom med synlig råteskader i rekkverk. Høy slitasje på gulvbord.

- Det er påvist fukt-/råteskader i konstruksjonen.

Rekkverk med synlig råteskader.

Råteskade i rekkverk

- Gjennomføre ytterligere undersøkelser og foreta utbedring av skade.
- Råteskadede konstruksjoner må skiftes ut.

Råteskadet trevirke må beregnes skiftet.

**Kostnadsestimat: 20 000 - 100 000**

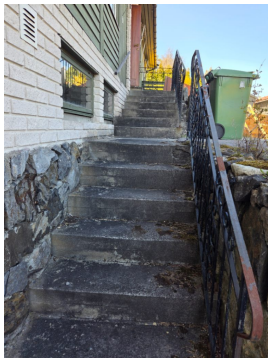
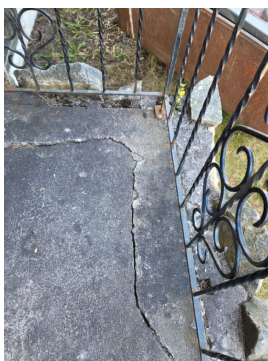
Utvendig trapp i betong med rekkverk i smjern. Betong med synlig sprekker/skader etter frostprensing. Rekkverk i smjern med synlig rustskader.

Frostskader i betong

- Påviste skader må utbedres.

Utbedring må beregnes.

**Kostnadsestimat: 20 000 - 100 000**

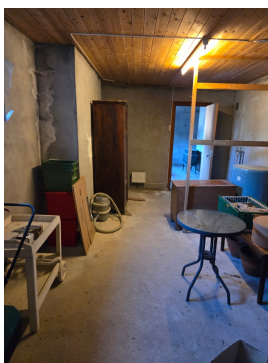
Rom i kjeller

- Det er påvist indikasjoner på noe fuktgjennomtrenging i kjellergulv.
- Det er påvist indikasjoner på noe fuktgjennomtrenging inn i kjellermur.

- Det påviste fuktnivå gir grunn til å overvåke konstruksjonen jevnlig for å se utvikling over tid, og eventuelt foreta tiltak for å unngå fuktskader.

Ønskes rom brukt til varig opphold må tiltak beregnes. Ny utvendige fuksikring(Drenering må beregnes.

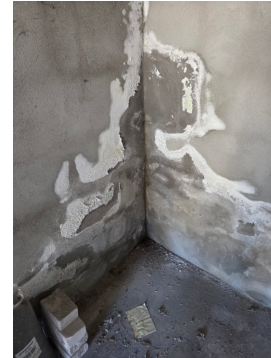
Synlig saltutslag/fukt i murverk

Synlig saltutslag

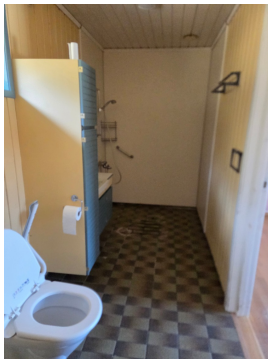
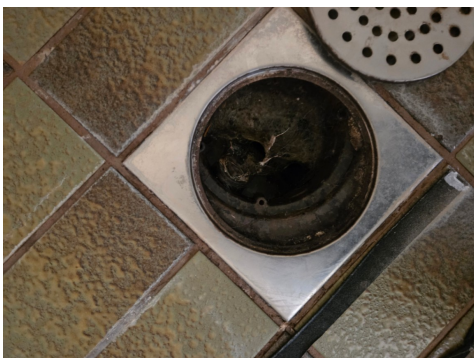
Bad med utgått levetid. Ett utvidet bruk av dusjing på eksisterende flater vil føre til fuktskader.

- Våtrommet må totalrenoveres. Alle forhold med tettesjikt, våtsone, sluk m.m. må dokumenteres.
- Manglende oppgradering av våtrommet medfører høy risiko for at konstruksjonene ikke vil tåle vanlig bruk av vann eller lekkasjer. Selv om det er dusjkabinett, er det fortsatt en betydelig risiko for at våtrommets konstruksjoner ikke tåler lekkasjer. Dette kan føre til fuktskader på tilstøtende konstruksjoner.

Potensielle kjøpere må beregnes renovering av baderom.

**Kostnadsestimat: 200 000 - 500 000**

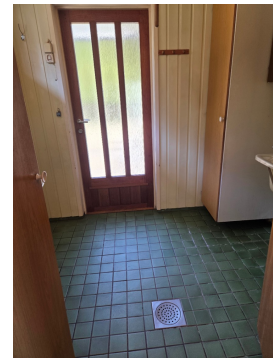
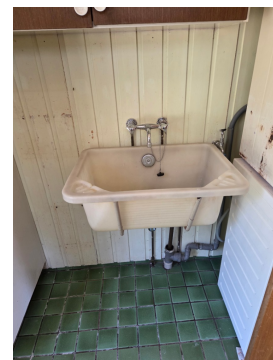
- Manglende oppgradering av våtrommet medfører høy risiko for at konstruksjonene ikke vil tåle vanlig bruk av vann eller lekkasjer. Selv om det er dusjkabinett, er det fortsatt en betydelig risiko for at våtrommets konstruksjoner ikke tåler lekkasjer. Dette kan føre til fuktskader på tilstøtende konstruksjoner.

Renovering av vaskerom må beregnes.

**Kostnadsestimat: 100 000 - 200 000**

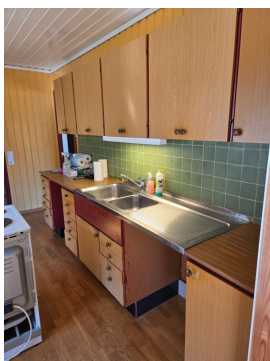
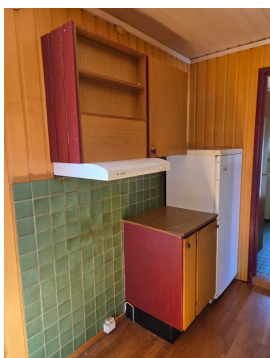
Kjøkkenet fremstår med slette fronter, laminat benkeplate og benkebeslag i stål. Fliser mellom skaper. Under kjøkkenbenk er rørføringer og avløp synlige. Installasjonene fremstår som funksjonelle, men det anbefales jevnlig kontroll for eventuelle lekkasjer, spesielt i koblinger og slanger til oppvaskmaskin. Det er ikke observert synlige tegn til lekkasje i fremlagt materiale. Innredning med utgått levetid.

- Det er påregnelig med utskiftning/utbedringer av kjøkkeninnredningen.

**Kostnadsestimat: 20 000 - 100 000**
