Aktiv Eiendomsmegling v/ Barbro Trotland har gleden av å presentere Øvre Hydals Vei 9 -

Enebolig med alt på én flate med gjennomgående oppussings/moderniseringsbehov.

Befaringsdato: 30.04.2026

Rapportdato: 07.05.2026

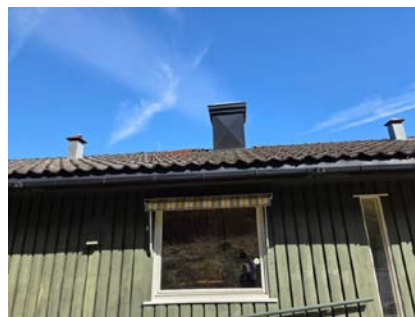
Heltekket pipebeslag skiftet de senere år. Stigeirinn med synlig rustskader.

Utskiftninger må beregnes når taktekke omlegges.

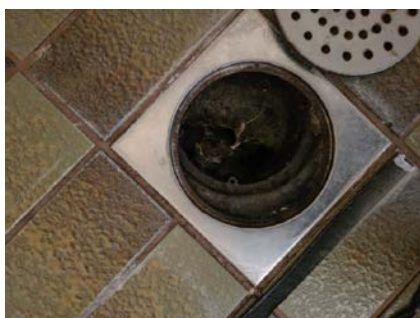
Bad med utgått levetid. Renovering av bad må beregnes. Våtrommet må oppgraderes for å tåle normal bruk etter dagens krav. Bad med utgått levetid. Ett utvidet bruk av dusjing på eksisterende flater vil føre til fuktskader.

Bad med utgått levetid. Ett utvidet bruk av dusjing på eksisterende flater vil føre til fuktskader.

- Våtrommet må totalrenoveres. Alle forhold med tettesjikt, våtsone, sluk m.m. må dokumenteres.
- Manglende oppgradering av våtrommet medfører høy risiko for at konstruksjonene ikke vil tåle vanlig bruk av vann eller lekkasjer. Selv om det er dusjkabinett, er det fortsatt en betydelig risiko for at våtrommets konstruksjoner ikke tåler lekkasjer. Dette kan føre til fuktskader på tilstøtende konstruksjoner.

Potensielle kjøpere må beregnes renovering av baderom.
