# Vardheivegen 9 4340 BRYNE

## Tilstandsrapport Eierskifte

Boligtype: Leilighet i boligblokk

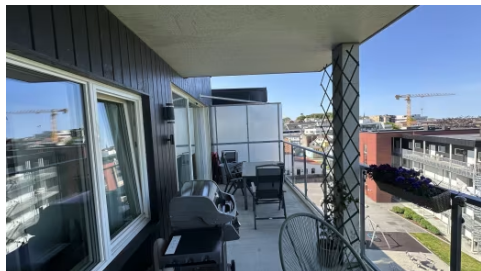
| Balkong i betong, ingen spesielle merknader registrert. | |

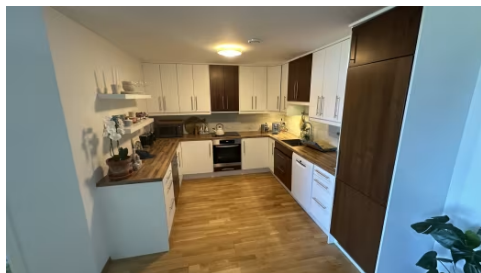
Kjøkkeninnredning med slette fronter og laminert benkeplate.  
Innredning fremstår med normal stand iht. alder, stedvis noe bruksmerker i overflater.  
Merknad:  
-Påregnelig med justering av enkelte fronter.  
-Oppvaskmaskin montert i 2023.  
-Pakning i vaskekum skiftet i 2023.

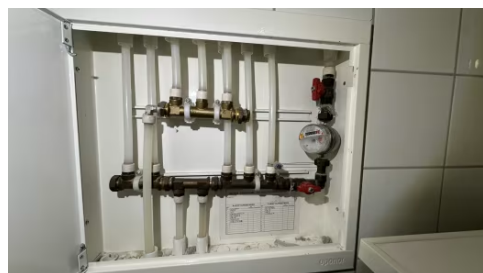
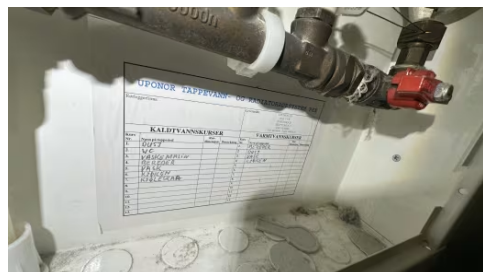
Vannrør fra antatt byggeår, ingen spesielle merknader registrert.

-Anbefaler merking av stoppekran.

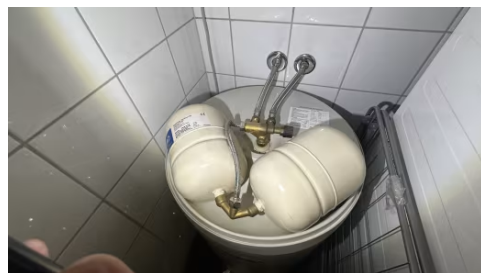
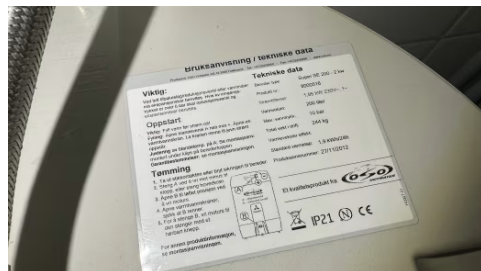
Bereder fra byggeåret, ingen spesielle merknader utover manglende fast tilkobling.

Montere fast tilkobling iht. krav.

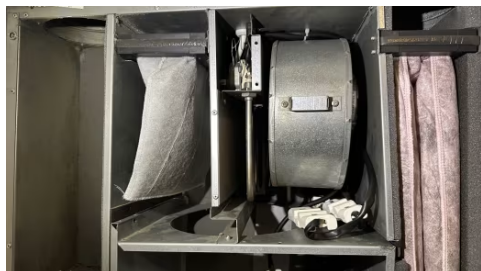
- Eier opplyser at en motorer er defekt.
- Tilfredstillende avtrekk på våtrom og kjøkken, ingen utilstrekkelig luftutveksling registrert.

Service/utbedring av ventilasjons aggregat.

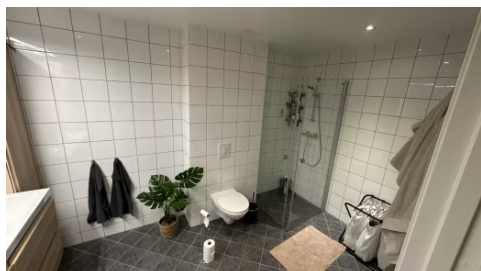
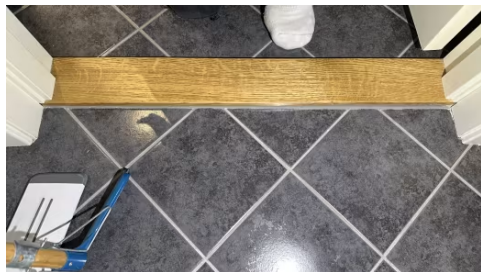
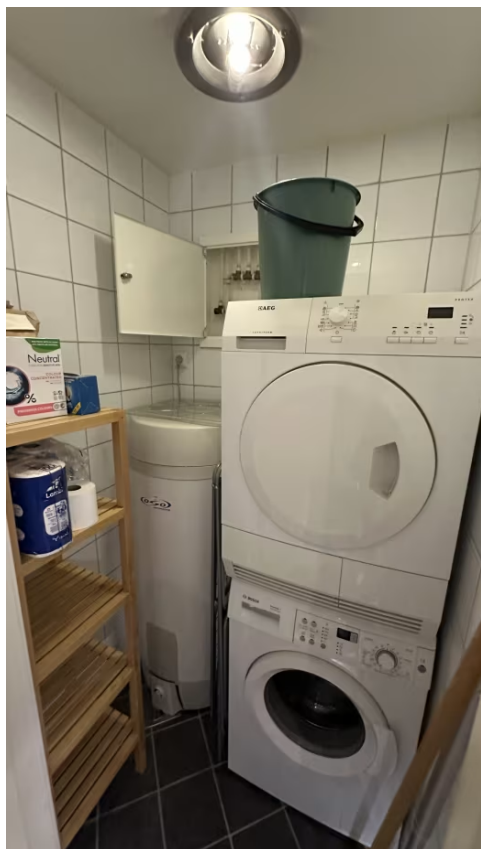
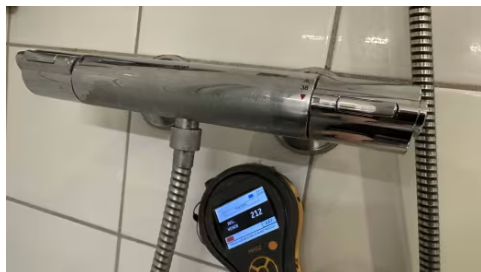
-Gulvet har fall til sluk, men dette er mindre enn referansenivået.

Lokalt fall til sluk er ikke tilfredstillende, noe vannansamling ved spyling. Registrert soppdannelser i fuger i overgang gulv/vegg.

-Det er ikke synlig oppbrett av membran i dørterskler. Krav til oppbrett av membran er 15 mm. Ved manglende oppbrett av membran vil ikke våtroms funksjon være ivaretatt.

-Stedvis noe ujevn montering av flis ift. dagens krav til planhet.

Nærmere kontroll/utbedring av membran i dørterskel.

Rengjøre sillikonfuger.

Ift. alder, og påviste forhold anbefales dusjkabinett montert.

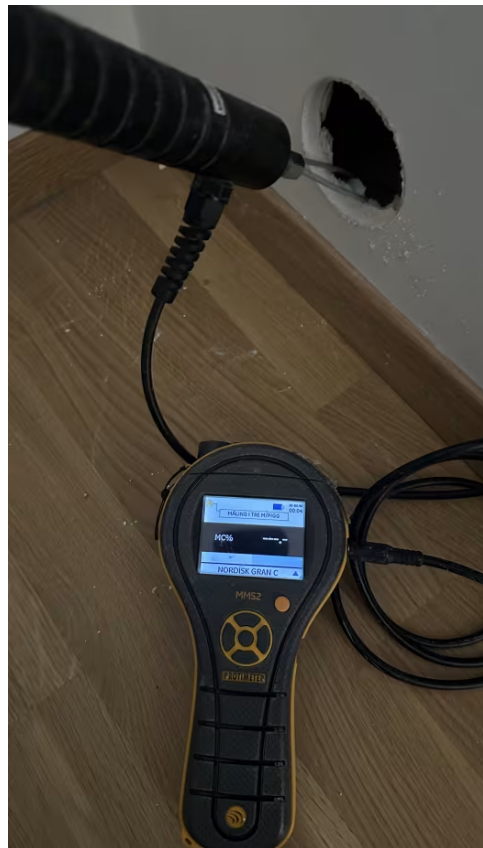
Variable fuktverdier i vegg underliggende vannuttak i dusjnisjen. Dette er trolig fukt mellom flis og membran, og er påregnelig normalt når dusj er i daglig bruk. Ingen registrert bom eller riss.  
Ingen registrert fukt ved hulltaking fra tilstøtende rom/gang.
