# Tilstandsrapport

Boligbygg med flere boenheter

Prest Fønhus vei 24, 1825 TOMTER

Befaringsdato: 24.10.2024

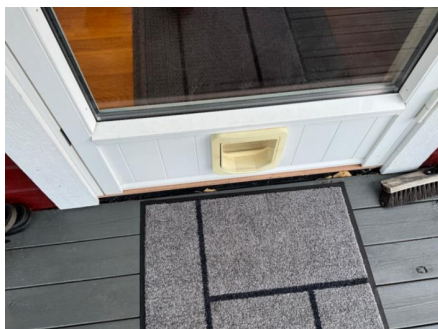
Isolert ytterdør fra byggeåret.  
Terrassedør med isolerglass, fra byggeåret.  
- Utvendige dører viser normal bruksslitasje, uten tegn til større avvik eller skader som ble registrert på befaringdagen. Dørene fungerer som forventet, med slitasje som er alders- og bruksmessig normal.

- Det er påvist avvik rundt innsetningsdetaljer.

- Det må gjøres tiltak for å lukke avviket, dog ikke nødvendig med utbedring.

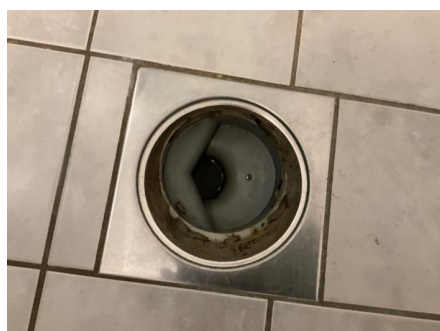
- Det er påvist at høydeforskjell fra topp slukrist til gulv/synlig topp membran ved dørterskel er mindre enn 25 mm.
- Det er påvist avvik i fallforhold til sluk i forhold til krav i forskrift på byggetidspunktet.

- Over halvparten av forventet brukstid på tettesjikt og sluk er passert, og det er usikkert om tettesjiktet er tilstrekkelig for dagens bruk, som innebærer utstrakt dusjing og vannsøl. For å redusere risikoen for lekkasjer anbefales det å benytte et tett dusjkabinett med avløp til sluket. Det er imidlertid ingen garantier for tettesjiktets tilstand, og tidspunktet for nødvendig utskifting er usikkert.

- Ikke påvist klemt membranløsning i sluket. Jevnlige rengjøring av sluket er viktig. Feil i tetting rundt sluket er den største årsaken til lekkasjer fra bad. Det er derfor viktig at ikke vannet blir stående over vannlåsen i sluket.

- Overvåk tilstanden jevnlig. For å få tilstandsgrad 0 eller 1 må tettesjiktet skiftes ut, men tidspunktet for når dette er nødvendig er vanskelig å si noe om.
- Sluket må sjekkes og rengjøres jevnlig.
- Installering av tett dusjkabinett anbefales.

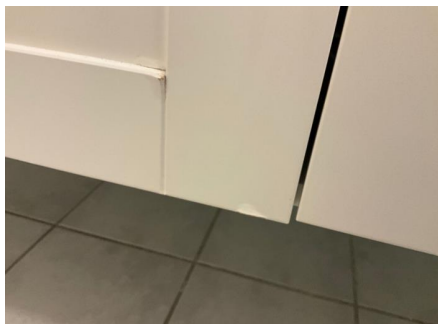
### 📍 TG 2 Sanitærutstyr og innredning

- Det er påvist skader på innredning.

- Det er påvist mindre svellinger i baderomsinnredningen på de utvendige overflatene, selv om det ikke er tegn til fuktighet. Dette kan være et resultat av slitasje eller mindre eksponering for fukt over tid, men det er foreløpig ingen indikasjon på større fuktproblemer.

- Selv om det er mindre svellinger på baderomsinnredningen, er det ikke behov for utbedring da det ikke er tegn til fuktighet. Svellingen er kosmetisk og påvirker ikke funksjonen. Over tid kan svellingen øke hvis innredningen blir eksponert for mer fukt, men det er ingen umiddelbar risiko for skader eller funksjonssvikt.
