Tilstandsrapport

Enebolig

Hitterdalsvegen 18, 3675 NOTODDEN

Rapportdato: 04.09.2024

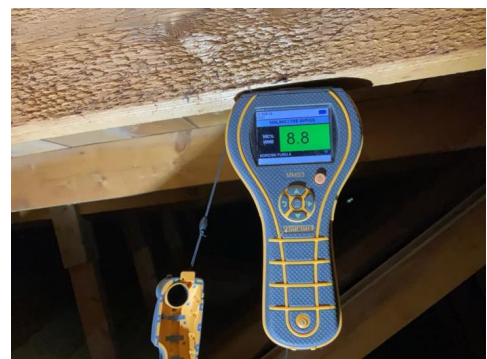
- Det er påvist fukt skjolder/skader i takkonstruksjonen.

Det er ikke målt unormale fuktverdier med hammerelektrode.

Fuktmåling i sperrer uten unormale avvik.

Det er ikke nødvendig med tiltak dersom dette ikke endrer seg.

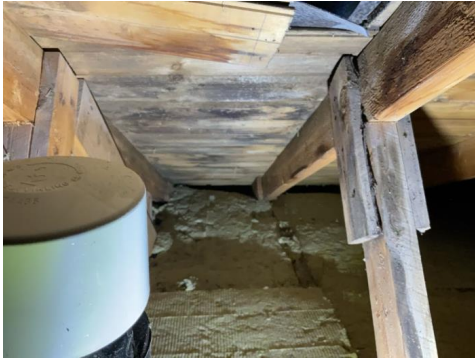
Noe misfarging på undertak ved lufting.

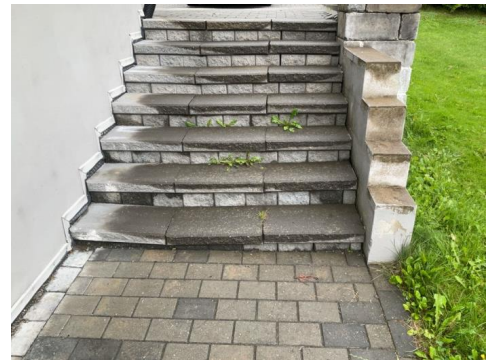
Skjevhet i trappetrinne

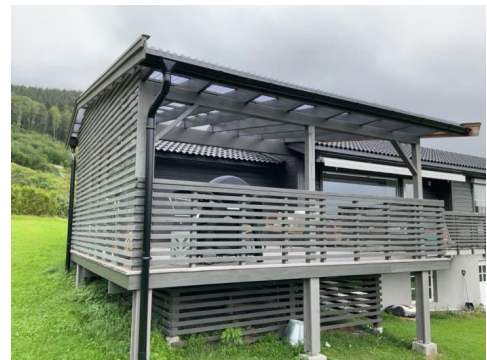
Det er bygget en enkel pergola på cirka 20 m² på deler av terrasse. Tak er tekket med bølgeplast.

Pergola.

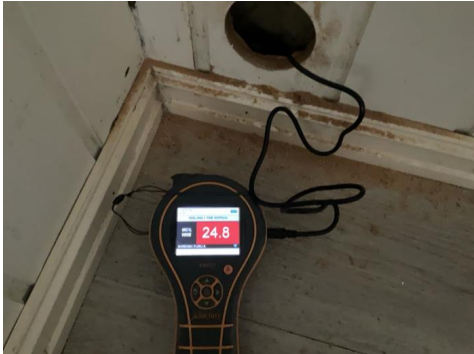
Dette er generelt en risikokonstruksjon på grunn av fare for kondens. I konstruksjonen i soverom i leilighet ble det målt 24,8 vektprosent fukt med hammerelektrode. Dette er å regne som meget fuktig. På befaringstidspunkt ble det målt 64,2% ved 21°. Dette gir et duggpunkt på 14°. Dette er å regne som akseptabelt.

- Det er gjennom målinger påvist høyt fuktnivå i trevegger i underetg./kjeller, det er derfor ikke foretatt hulltaking

Fuktmåling i vegg i soverom i leilighet.

- Ytterligere undersøkelser må foretas for å få kartlagt tilstanden og omfanget på eventuelle skader.

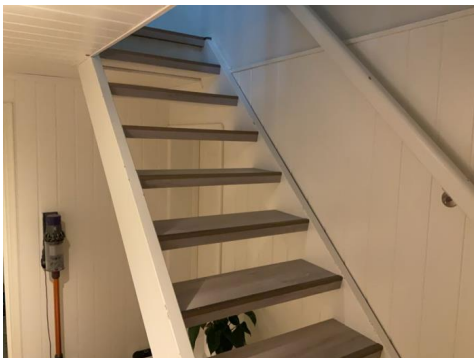
Åpen trapp til kjelleren.

- Åpninger er såpass store at det ut ifra sikkerhetsmessige forhold anbefales å lage mindre åpninger.
- Rekkverk må monteres for å lukke avviket.

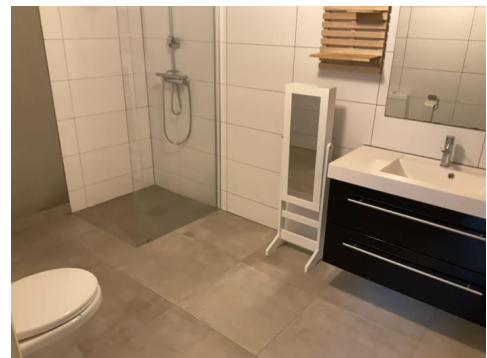
Bad/vaskerom i leilighet.

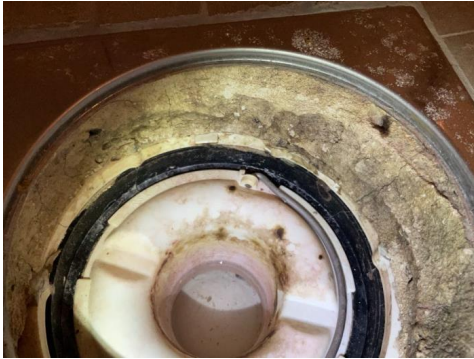
Sluk i dusjonen.

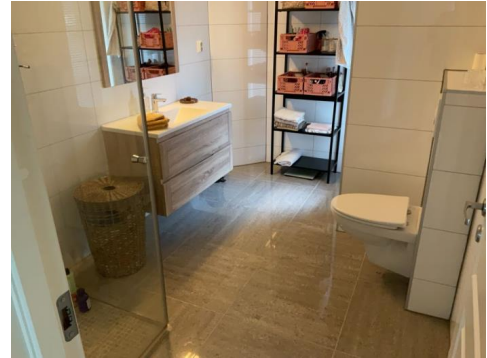
Bad etasjeplan.

- Det er påvist avvik i fallforhold til sluk i forhold til krav i forskrift på byggetidspunktet.

- Våtrommet fungerer med dette avviket.

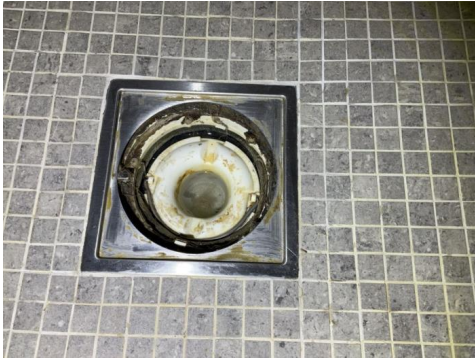
Sluk i dusjsonen.

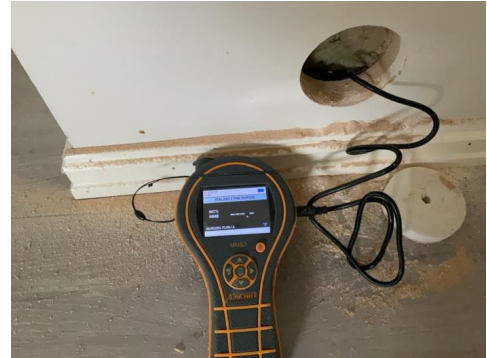
Hulltaking er foretatt uten å påvise unormale forhold. Hulltaking er foretatt i gang mot dusjsonen. Fuktkvotemåling (vekt%) i konstruksjonen ble målt til under 6% - ingen utslag.

Fuktmåling i konstruksjonen uten avvik.

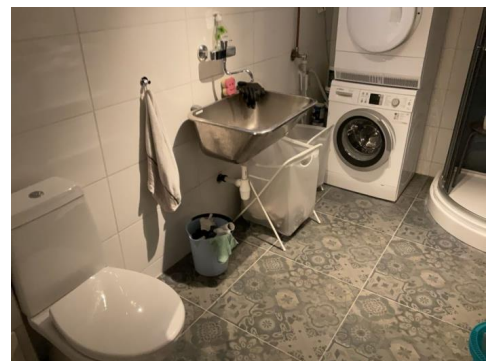
Vaskerom i kjeller til hoveddel.

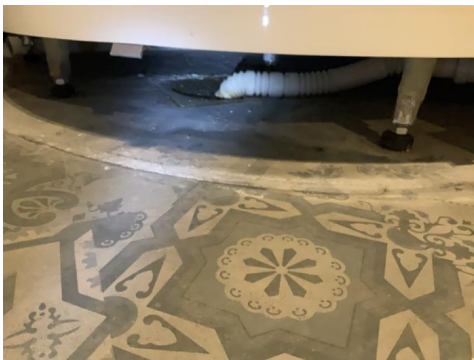
Sluk under dusjkabinett.

- Tilgang til sluk må bedres både for inspeksjon og rengjøring.

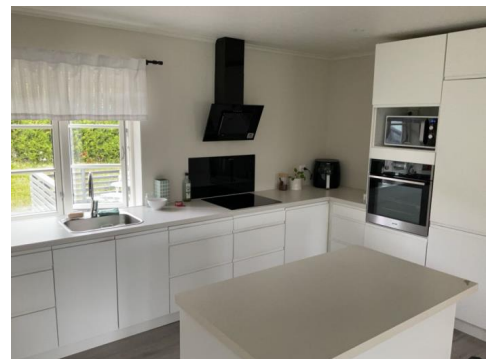
Kjøkken etasjeplan.

Fronter hvor maling mangler, bør flekkes.

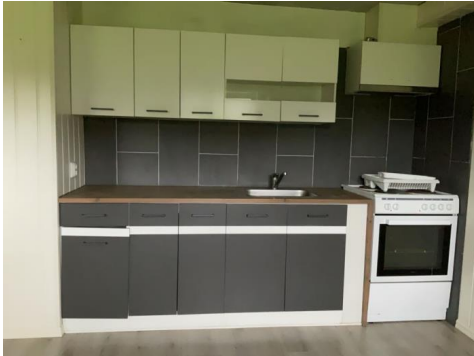
Kjøkkeninnredning i leilighet.

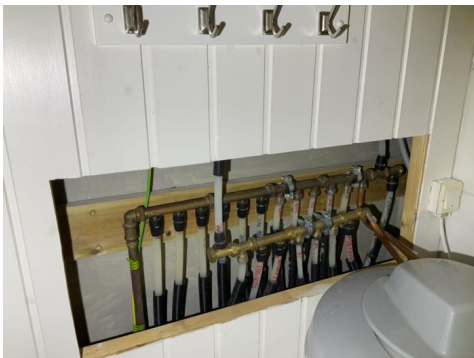
Lekkasjevann fra koblinger på vann vil komme ut på gulv i vaskerom. Det er spalte under vegg hvor koblinger er montert.

Koblinger til vannrør i luke i vaskerom.

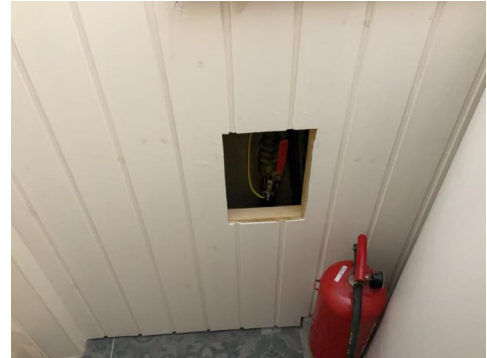
Stoppekran i vegg i vaskerom.

Stoppekran må merkes.

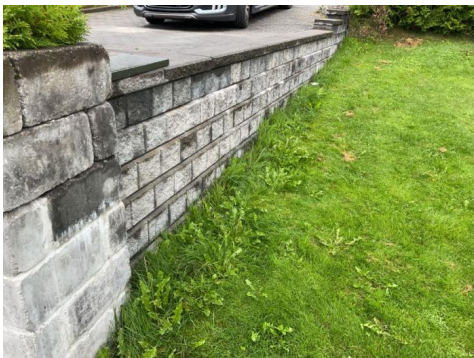
Det er liten fare for personskader ved fall fra støttemur siden det er plent under. På det høyeste er det cirka 1 m til underliggende terreng

Støttemur uten sikring.

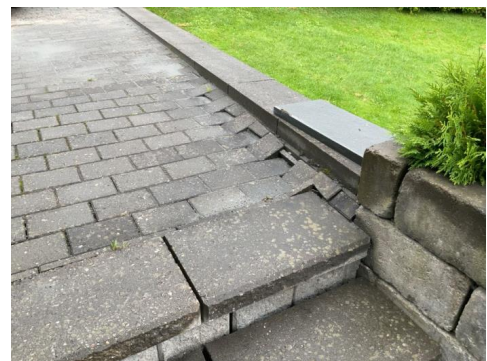
Noe setninger i belegningsstein.

Belegningsstein bør justeres.
