# Tilstandsrapport

Enebolig

Nustadsløyfa 21, 3970 LANGESUND

Befaringsdato: 16.05.2025

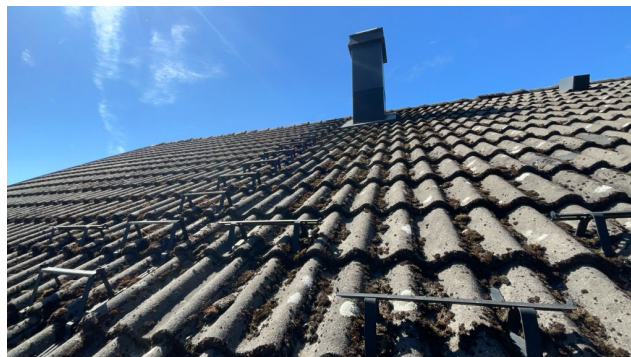
Taktekke har behov for rengjøring/fjerning av mose.

Tekkingen har en del mose som følge av elde.

- Lokal utbedring må utføres.
- Tidspunkt for utskiftning av undertak nærmer seg.
- Tidspunkt for utskiftning av takteking nærmer seg.

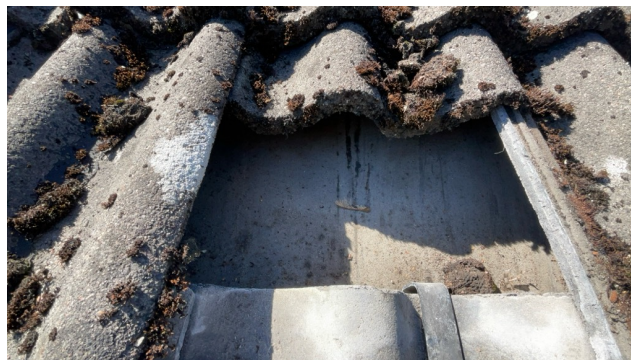
Undertak med sutak plater.

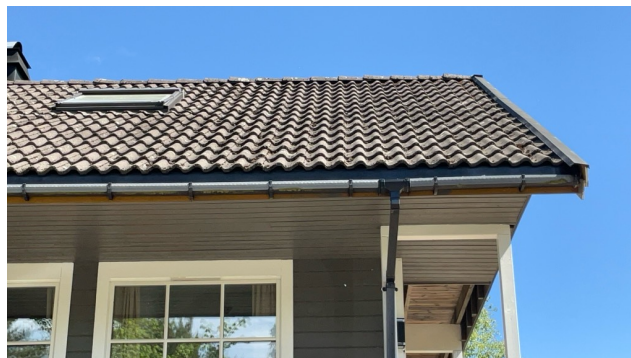
- Mer enn halvparten av forventet brukstid er passert på renner/nedløp/beslag.
- Takrenner har punktvis lekkasjer.

Punkt lekkasjer og generell elde på beslag.

Utbedring av punkt lekkasjer må utbedres.

Utskiftning av belag må påregnes i forbindelse med oppgradering av taktekke.

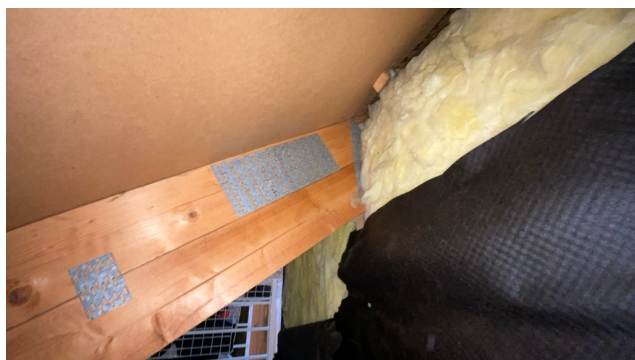
Rafte papp for lufting mot skjult konstruksjon.

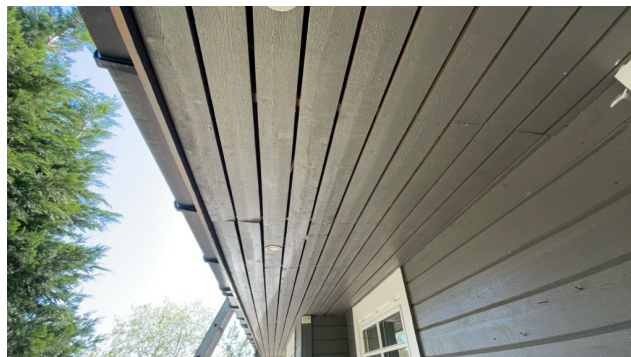
Lufting via hyllebord.

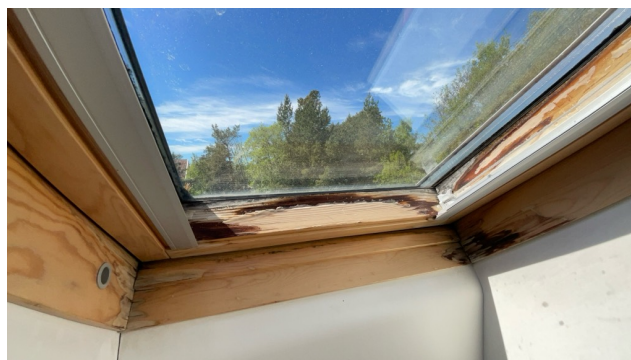
Takvinduer bærer preg av elde samt har mindre fukt/kondens skader.

Fuktskader på trevirke

Vinduer må påregnes oppgradert i nærliggende fremtid.

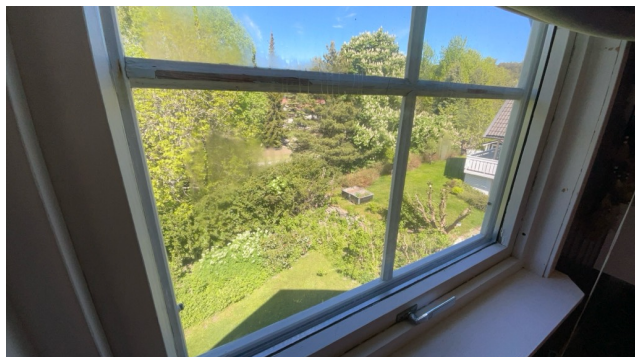
- Det er påvist et betydelig antall vinduer med punkterte eller sprukne glassruter.
- Karmene i vinduer er slitte og det er sprekker i trevirket.

Flere punkterte vinduer.

Som følge av avvik må det påregnes at de fleste av boligens vinduer inkl belistning må skiftes i nærliggende fremtid,

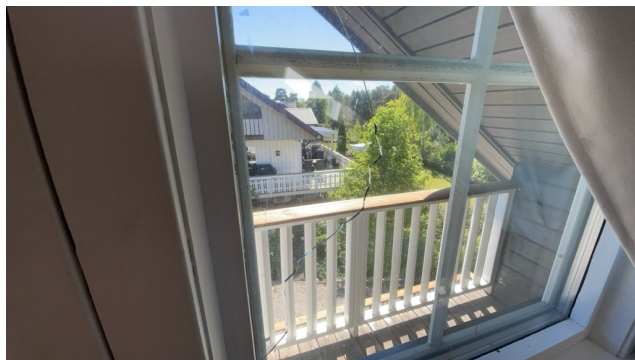
Sprekt glass

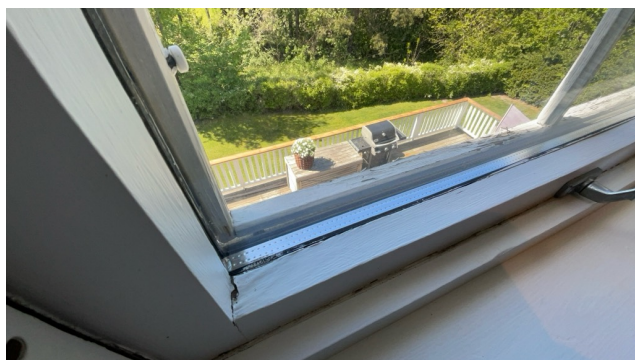
Generell slitasje/elde på treramme.

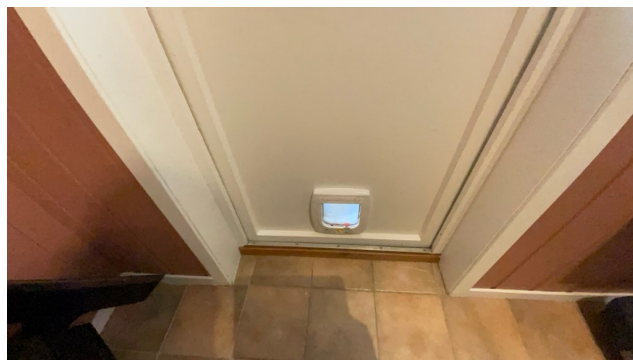
Balkongdør på loft ses med økende slitasje fuktskader samt dør i gang har montert en katteluke.  
Katte luken medfører at isoleringsevne i døren er brutt.

Katteluke i dør i gang.

Begge dører på påregnes oppgradert i nærliggende fremtid.

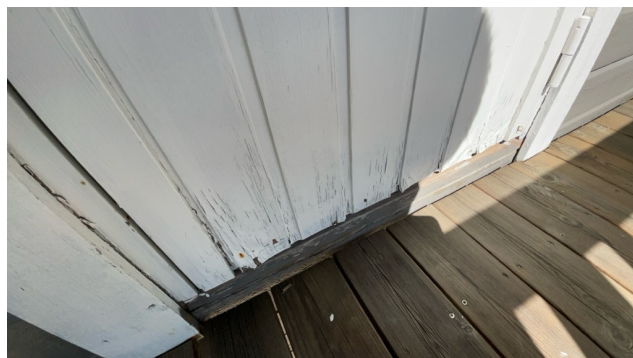
Fuktskader på balkongdør i loft etasje.

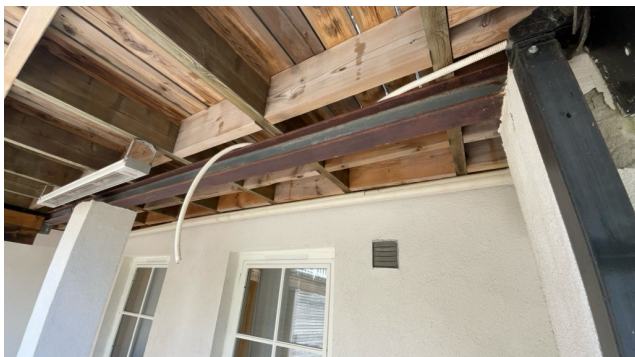
Det er montert en jern drager som bæring på deler av konstruksjonen. Denne har ses med noe rustdannelser, men ingen tegn til funksjonssvikt,.

Noe rust ses på jern drager.

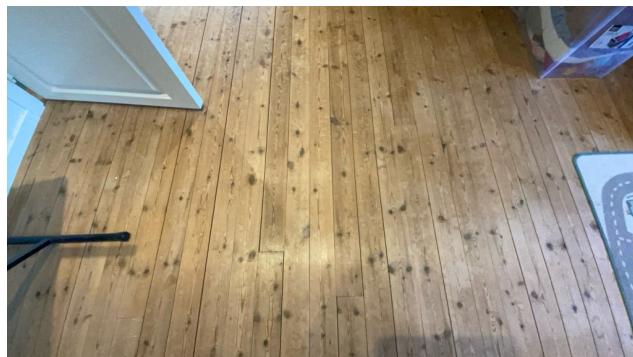
Det er en del sprekker mellom gulvbord same skjolder.

Skjolder og en del sprekker mellom gulvbord.

Det bør påregnes oppgradering av gulvoverflater.

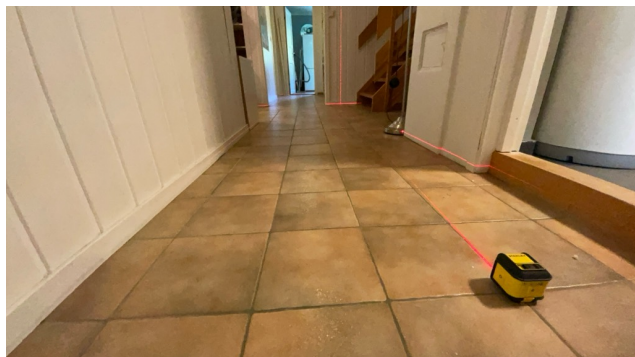
Det er målt høydeforskjell på mellom 15-30 mm gjennom hele rommet. Tilstandsgrad 2 gis med bakgrunn i standardens krav til godkjente måleavvik.

- For å få tilstandsgrad 0 eller 1 må høydeforskjeller rettes opp. Det vil imidlertid sjelden være økonomisk rasjonelt som et enkeltstående tiltak i en bolig som dette. Dersom boligen en gang skal renoveres, kan man vurdere slike tiltak.

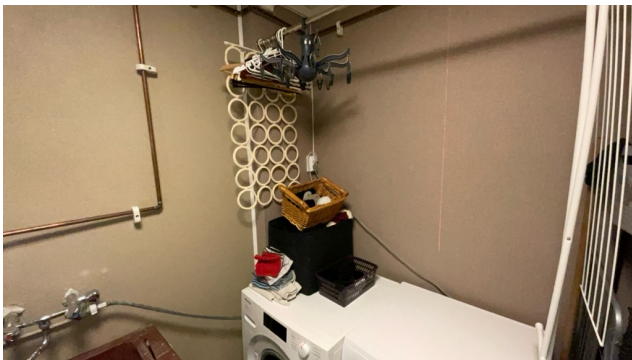
Det er krav i NS 3600 at det skal være godkjent våtroms sjikt på våtrom. Avvik settes som følge av manglende dokumentasjon på utførte arbeider.

TG 3 settes som følge av manglende membran/uegnede materialer i våtzone på vaskerom.

Innhent dokumentasjon om mulig.

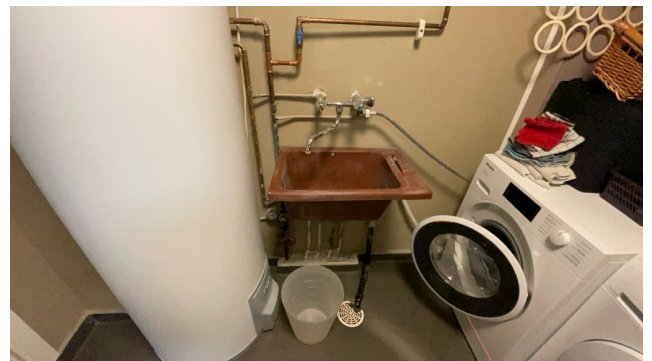
Tilstandsgrad 2 gis med bakgrunn i at mer enn halvparten av forventet brukstid er oppbrukt og manglende dokumentasjon.  
Det bemerkes at det ikke er registrert avvik som tilsier svikt.

Utslagsvask fra byggeår.

Det er ikke avvik med som tilsier svikt, men pga alder kan plutselige skader oppstå.

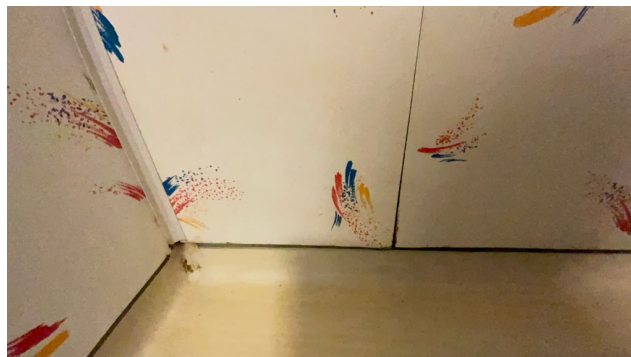
Fuktskader i nedre del av veggplater i dusj

- Manglende oppgradering av våtrommet medfører høy risiko for at konstruksjonene ikke vil tåle vanlig bruk av vann eller lekkasjer. Dette kan føre til fuktskader på tilstøtende konstruksjoner.

Fuktskader i nedre del.

- Våtrommet må totalrenoveres. Alle forhold med tettesjikt, våtsone, sluk m.m. må dokumenteres.

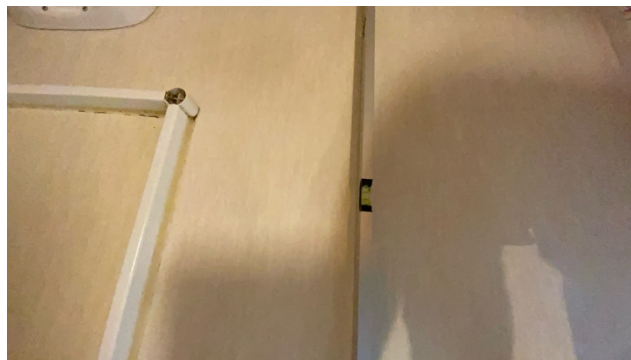
Ikke fall på gulv

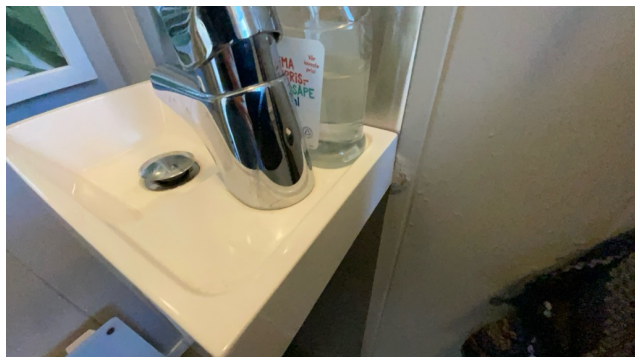
- Det er påvist skade som følge av angrep av fukt/råte.
- Det er ikke påvist tilfredsstillende løsning for å synliggjøre lekkasje fra innebygget sistene.
- Toalettrom har kun naturlig avtrekk fra rommet, NS 3600 krever mekanisk avtrekk for å kunne gi TG 0/1.
- Det er påvist fuktskjolder i overflatene.

TG 3 settes pga fuktskader på veggoverflater vegg servant.  
Resterende avvik settes til TG 3

Fukt skader på vegoverflate ved servant.

- Uten dreneringsløsning/lekkasjesikring kan lekkasjer pågå over lang tid uten å bli oppdaget. Dette kan føre til omfattende fuktskader i omkringliggende byggematerialer.
- Mekanisk avtrekk bør etableres på toalettrom.
- Overflater må utbedres eller skiftes.

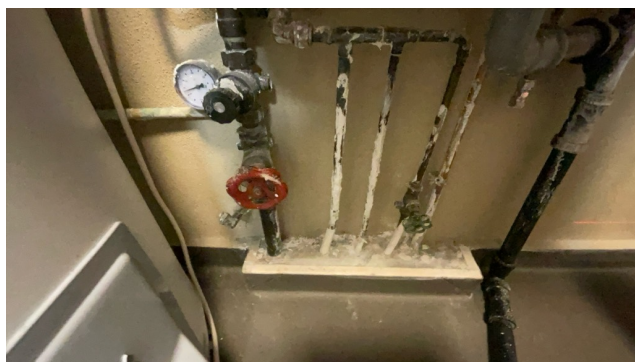
Mer enn halvparten av forventet brukstid er passert på innvendige vannledninger.

- I forbindelse med oppgradering av våtrom vil det være naturlig med utskiftning av rør.
- Tidspunkt for utskiftning av vannledninger nærmer seg.
- Det er ikke behov for utbedringstiltak siden anlegget fungerer i dag, men ut ifra alder kan skader plutselig oppstå på eldre anlegg.

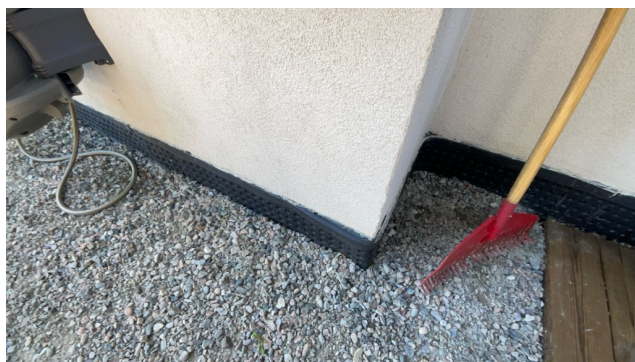
Det er ikke registrert avvik idag som tilsier at den fortsatt ikke opprettholder sin tiltenkte funksjon, men som følge av alder er det naturlig at denne må påregnes oppgradert i nærliggende fremtid.

Stedvis noe løs topplis

- Tiltak for redrenering rundt boligen kan ikke utelukkes.
- Overvåk tilstanden jevnlig. For å få tilstandsgrad 0 eller 1 må dreneringen skiftes ut, men tidspunktet for når dette er nødvendig er vanskelig å si noe om.

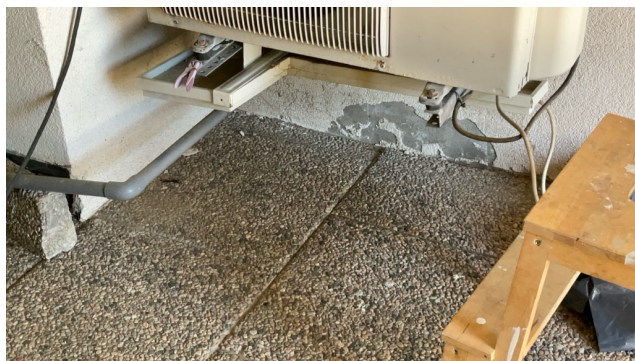
Mindre løs puss under varmepumpe.

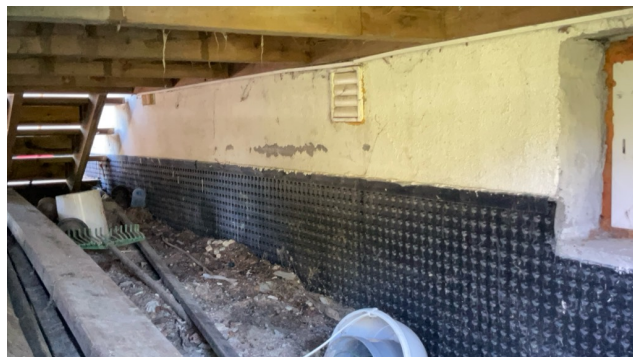
Noe løs overflatebehandling under trapp/veranda.

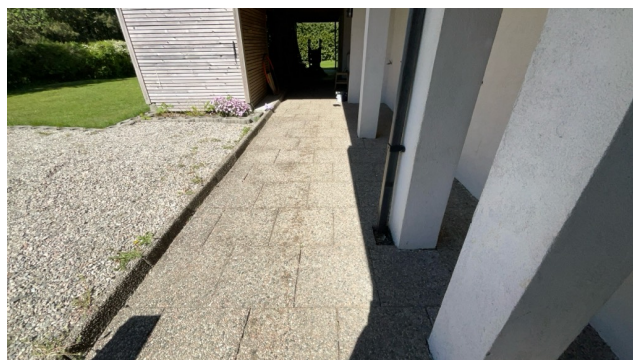
Avvik i terreng fra boligens grunnmur- terreng justering må utføres.

- Det bør foretas terrengjusteringer.

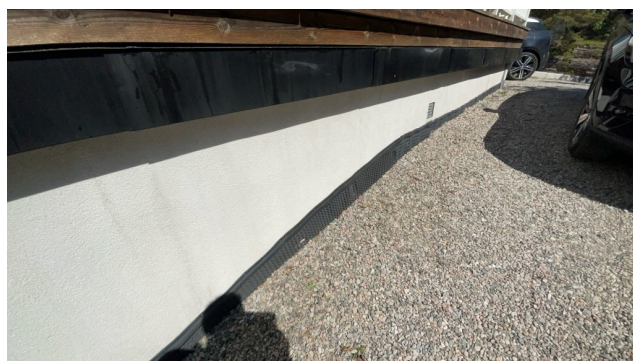
Avvik i terreng fra boligens grunnmur- terreng justering må utføres.

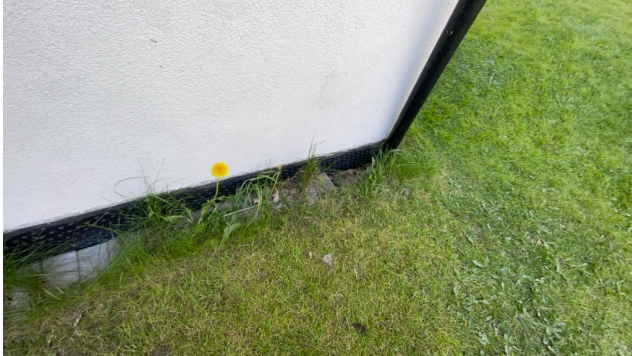
Avvik i terreng fra boligens grunnmur- terreng justering må utføres.
