Nustadsløyfa 21, 3970 LANGESUND

**Nustad - Flott, romslig og  
familievennlig enebolig over 3  
plan | Stor hage | Romslige  
oppholdsrom | Kort vei til skole.**

# Tilstandsrapport

Befaringsdato: 16.05.2025

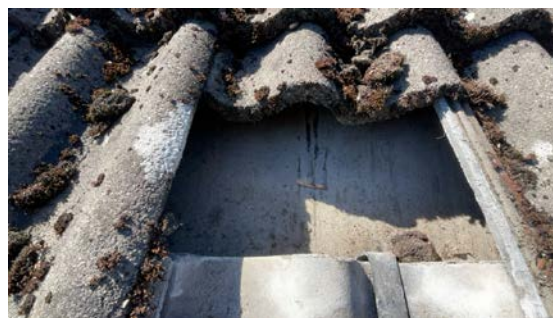
Tekkingen har en del mose som følge av elde.

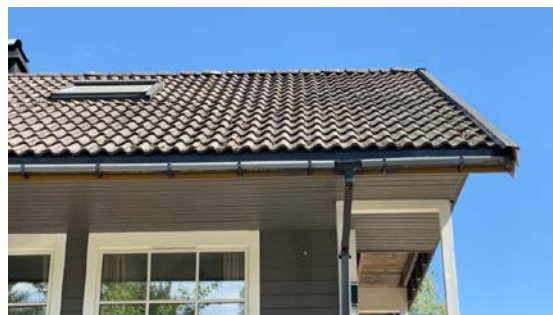
- Mer enn halvparten av forventet brukstid er passert på renner/nedløp/beslag.
- Takrenner har punktvis lekkasjer.

Punkt lekkasjer og generell elde på beslag.

Utbedring av punkt lekkasjer må utbedres.

Utskiftning av belag må påregnes i forbindelse med oppgradering av taktekke.

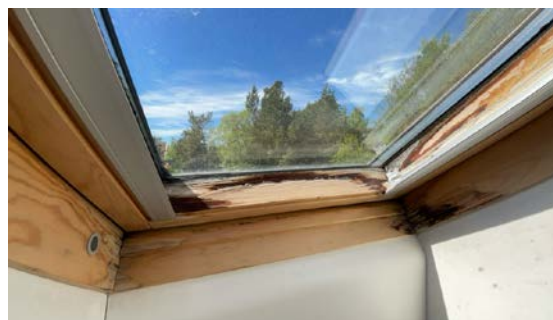
Takvinduer bærer preg av elde samt har mindre fukt/kondens skader.

Fuktskader på trevirke

Vinduer må påregnes oppgradert i nærliggende fremtid.

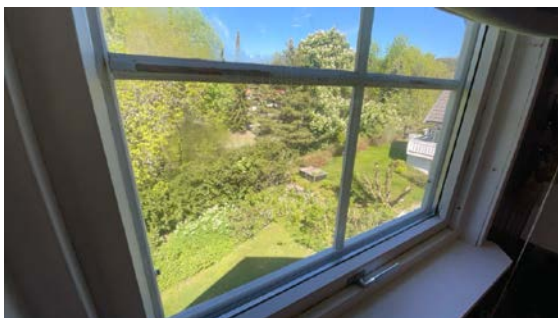
- Det er påvist et betydelig antall vinduer med punkterte eller sprukne glassruter.
- Karmene i vinduer er slitte og det er sprekker i trevirket.

Flere punkterte vinduer.

Som følge av avvik må det påregnes at de fleste av boligens vinduer inkl belistning må skiftes i nærliggende fremtid,

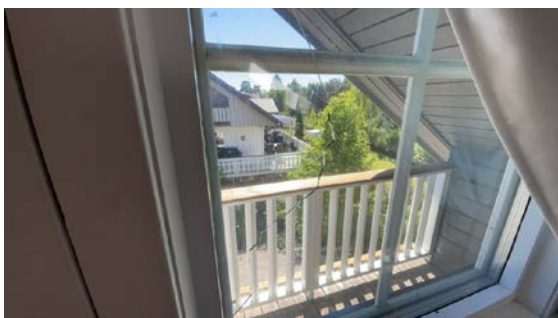
Sprekt glass

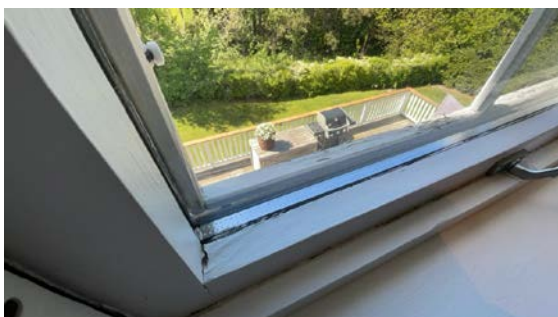
Generell slitasje/elde på treramme.

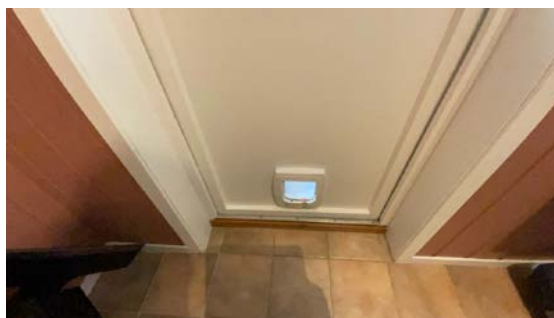
Balkongdør på loft ses med økende slitasje fuktskader samt dør i gang har montert en katteluke.  
Katte luken medfører at isoleringsevne i døren er brutt.

Katteluke i dør i gang.

Begge dører på påregnes oppgradert i nærliggende fremtid.

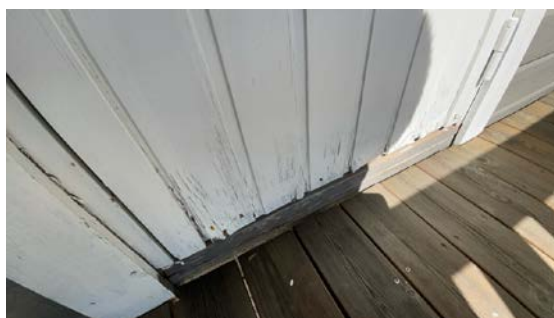
Fuktskader på balkongdør i loft etasje.

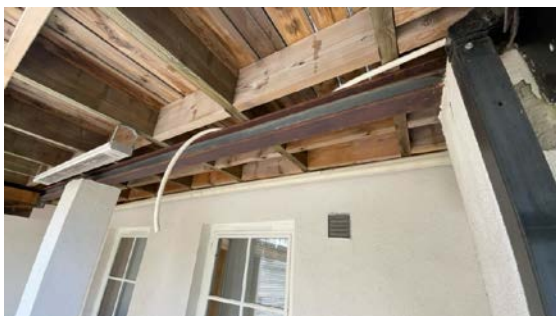
Det er montert en jern drager som bæring på deler av konstruksjonen. Denne har ses med noe rustdannelser, men ingen tegn til funksjonssvikt.

Noe rust ses på jern drager.

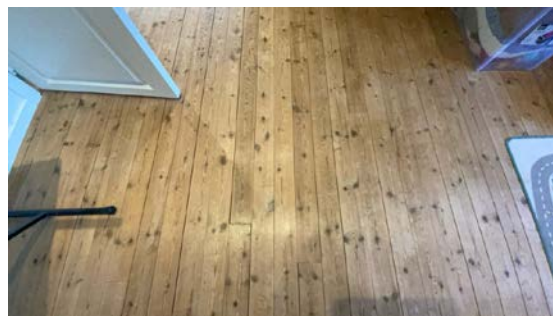
Det er en del sprekker mellom gulvbord same skjolder.

Skjolder og en del sprekker mellom gulvbord.

Det bør påregnes oppgradering av gulvoverflater.

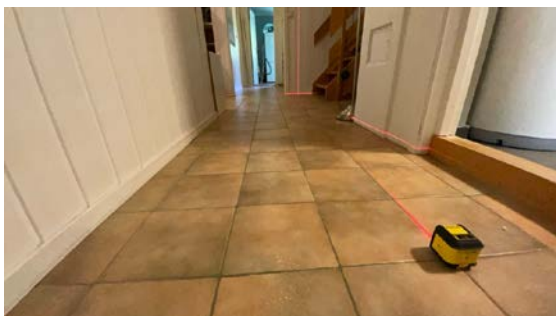
Det er målt høydeforskjell på mellom 15-30 mm gjennom hele rommet. Tilstandsgrad 2 gis med bakgrunn i standardens krav til godkjente måleavvik.

- For å få tilstandsgrad 0 eller 1 må høydeforskjeller rettes opp. Det vil imidlertid sjelden være økonomisk rasjonelt som et enkeltstående tiltak i en bolig som dette. Dersom boligen en gang skal renoveres, kan man vurdere slike tiltak.

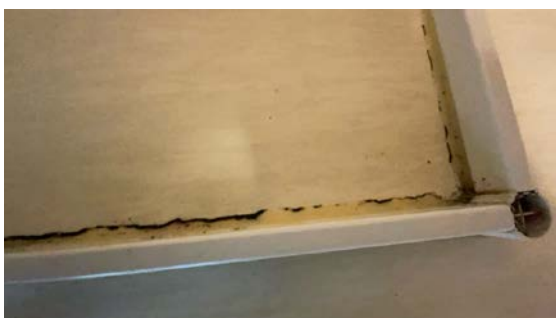
Våtrom > Loft > Bad: Generell: Ikke fall på gulv. Fuktskader i nedre del av veggplater i dusj. Ikke tilfredsstillende avslutning på plater mot dør. Svertesopp i fuger langs dusj. Eldre bad og overflater har generelt liten/ingen forventet restlevetid.

Svertesopp

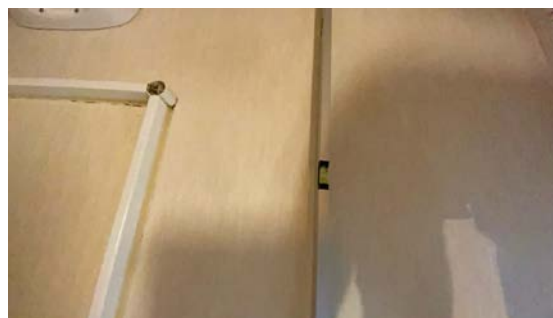
Ikke fall på gulv

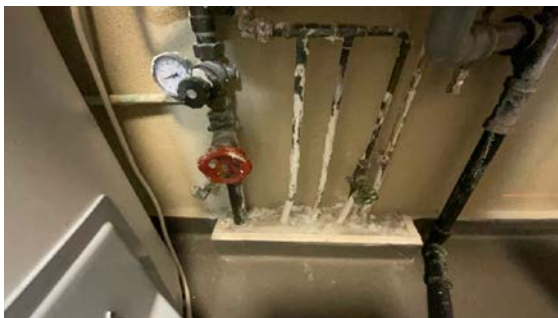
Mer enn halvparten av forventet brukstid er passert på innvendige vannledninger.

- I forbindelse med oppgradering av våtrom vil det være naturlig med utskifting av rør.
- Tidspunkt for utskifting av vannledninger nærmer seg.
- Det er ikke behov for utbedringstiltak siden anlegget fungerer i dag, men ut ifra alder kan skader plutselig oppstå på eldre anlegg.

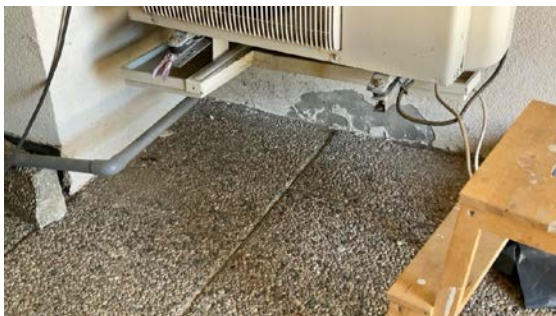
Mindre løs puss under varmepumpe.

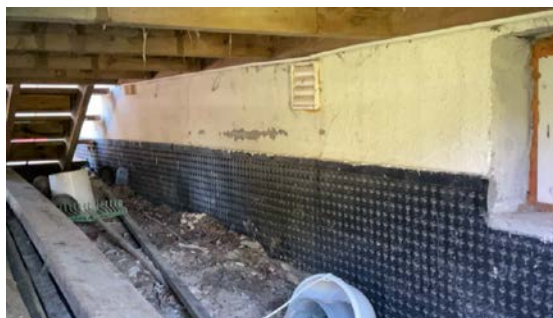
Noe løs overflatebehandling under trapp/veranda.

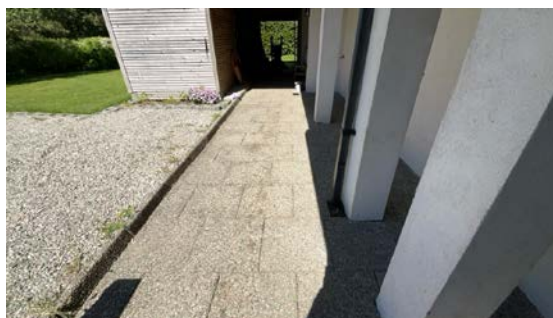
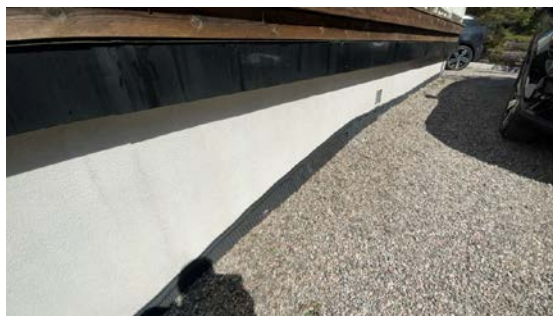
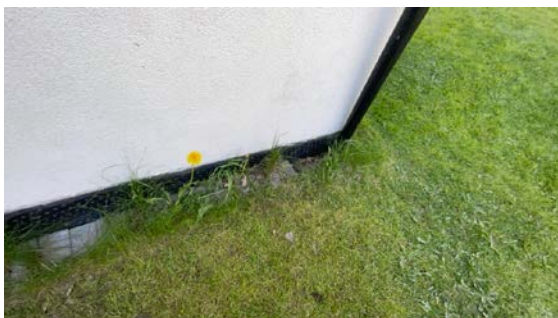
Avvik i terreng fra boligens grunnmur- terreng justering må utføres.

- Det bør foretas terrengjusteringer.
