**Nustad - Flott, romslig og  
familievennlig enebolig over 3  
plan | 6 soverom | Romslige  
oppholdsrom | Kort vei til skole.**

# Tilstandsrapport

BAMBLE kommune  
  # gnr. 31, bnr. 373

Befaringsdato: 16.05.2025

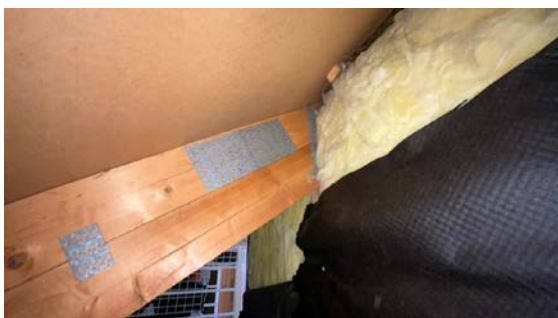
Rafte papp for lufting mot skjult konstruksjon.

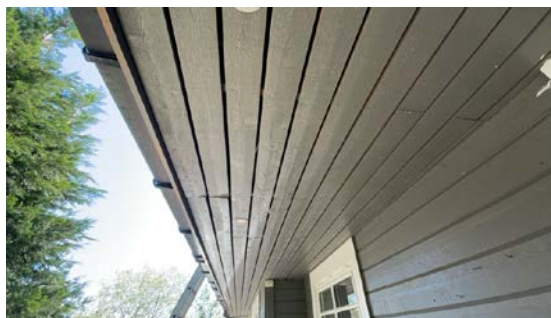
Lufting via hyllebord.

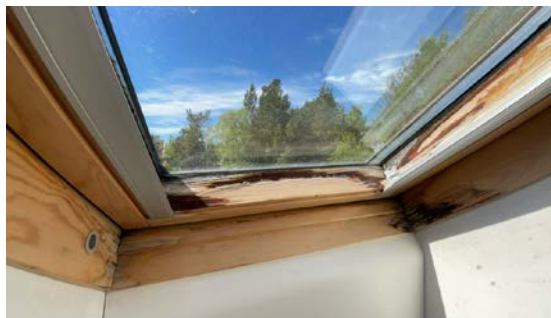
Takvinduer bærer preg av elde samt har mindre fukt/kondens skader.

Fuktskader på trevirke

Vinduer må påregnes oppgradert i nærliggende fremtid.

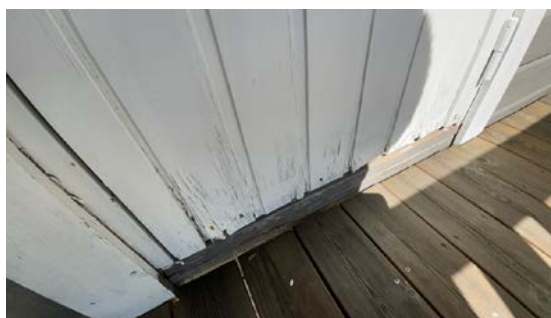
Balkongdør på loft ses med økende slitasje fuktskader samt dør i gang har montert en katteluke.  
Katte luken medfører at isoleringsevne i døren er brutt.

Fuktskader på balkongdør i loft etasje.

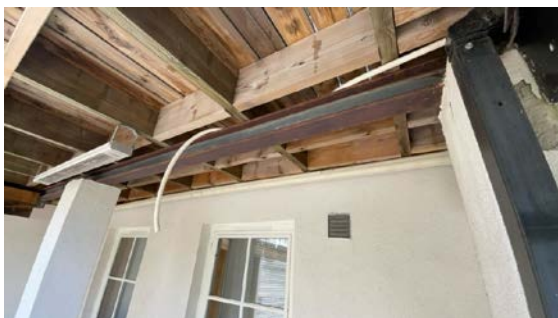
Det er montert en jern drager som bæring på deler av konstruksjonen. Denne har ses med noe rustdannelse, men ingen tegn til funksjonssvikt.  
TG 2

Noe rust ses på jern drager.

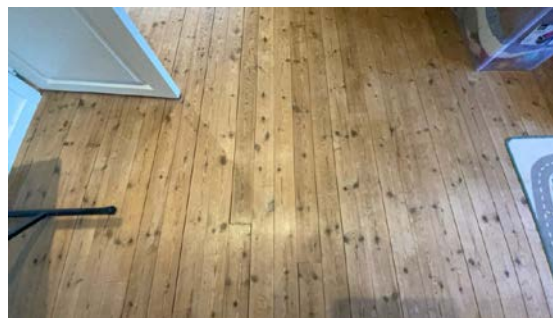
Overflater - Loftetasje: Det er en del sprekker mellom gulvbord samt skjolder.

Skjolder og en del sprekker mellom gulvbord.

Det bør påregnes oppgradering av gulvoverflater.

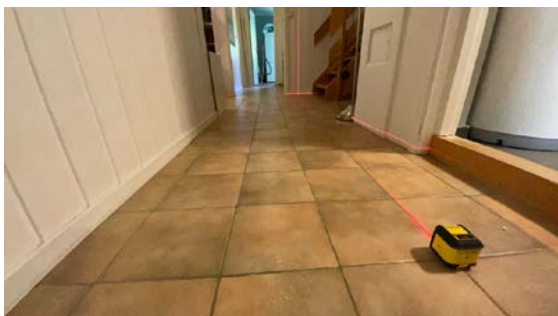
Det er målt høydeforskjell på mellom 15-30 mm gjennom hele rommet. Tilstandsgrad 2 gis med bakgrunn i standardens krav til godkjente måleavvik.

- For å få tilstandsgrad 0 eller 1 må høydeforskjeller rettes opp. Det vil imidlertid sjelden være økonomisk rasjonelt som et enkeltstående tiltak i en bolig som dette. Dersom boligen en gang skal renoveres, kan man vurdere slike tiltak.

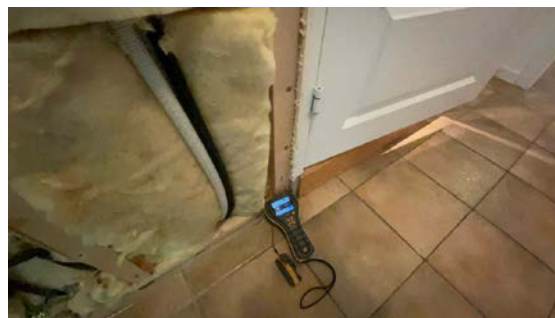
Måling ble utført ved måling i bunnsvill fra gang, der panel på vegg var fjernet uten å påvise noen unormale forhold i konstruksjonen.

Ingen avvik er registrert ved måling.

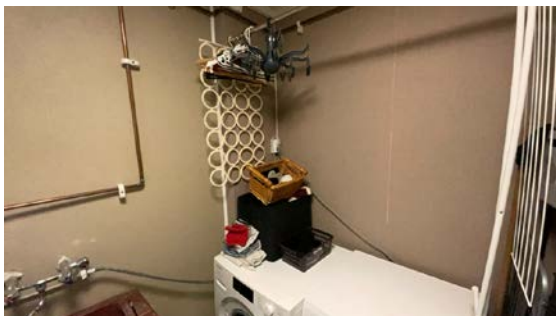
Våtrom > Underetasje > Vaskerom: Overflater vegger og himling: Det er uegnede materialer i våtsone. TG 3 settes som følge av manglende membran/uegnede materialer i våtsone på vaskerom. Det er krav i NS 3600 at det skal være godkjent våtroms sjikt på våtrom. Avvik settes som følge av manglende dokumentasjon på utførte arbeider.

TG 3 settes som følge av manglende membran/uegnede materialer i våtsoner på vaskerom.

Innhent dokumentasjon om mulig.

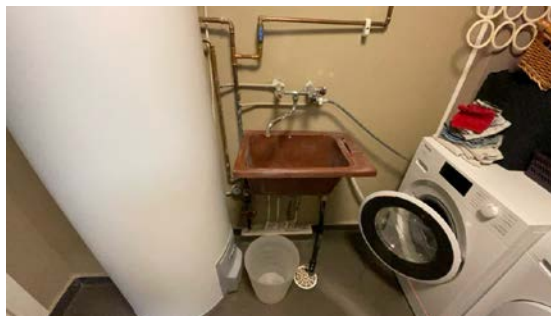
Utslagsvask fra byggeår.

Det er ikke avvik med som tilsier svikt, men pga alder kan plutselige skader oppstå.

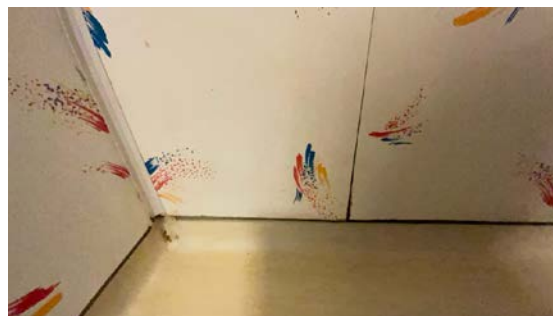
Fuktskader i nedre del.

- Manglende oppgradering av våtrommet medfører høy risiko for at konstruksjonene ikke vil tåle vanlig bruk av vann eller lekkasjer. Dette kan føre til fuktskader på tilstøtende konstruksjoner.
- Våtrommet må totalrenoveres. Alle forhold med tettesjikt, våtsone, sluk m.m. må dokumenteres.

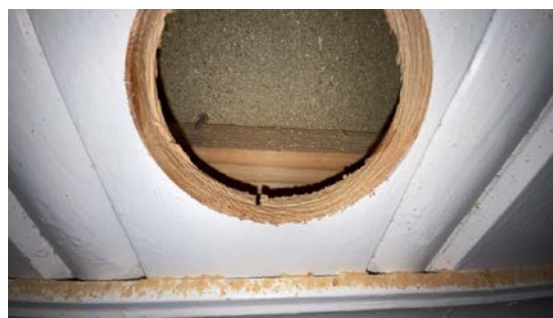
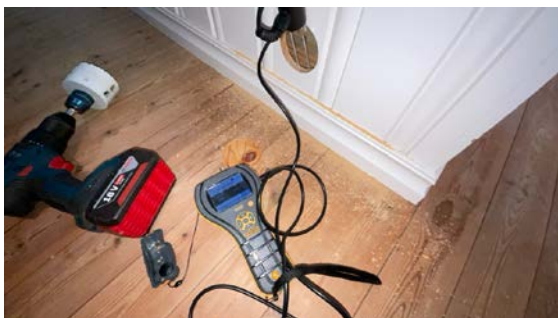
Hulltaking er foretatt, uten å påvise unormale forhold

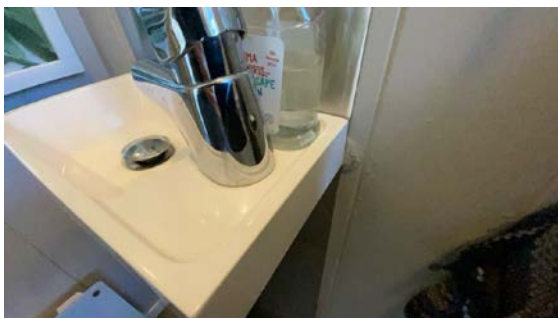
TG 3 settes pga fuktskader på veggoverflater vegg servant.  
Resterende avvik settes til TG 3

Fukt skader på vegoverflate ved servant.

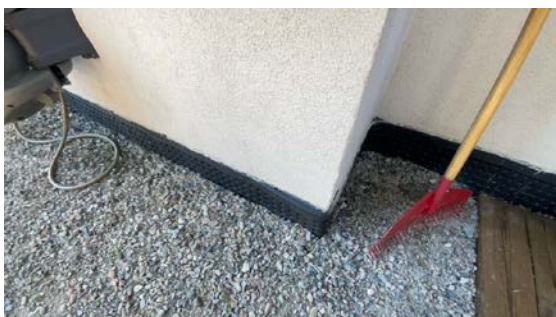
Stedvis noe løs topplist

- Tiltak for redrenering rundt boligen kan ikke utelukkes.
- Overvåk tilstanden jevnlig. For å få tilstandsgrad 0 eller 1 må dreneringen skiftes ut, men tidspunktet for når dette er nødvendig er vanskelig å si noe om.

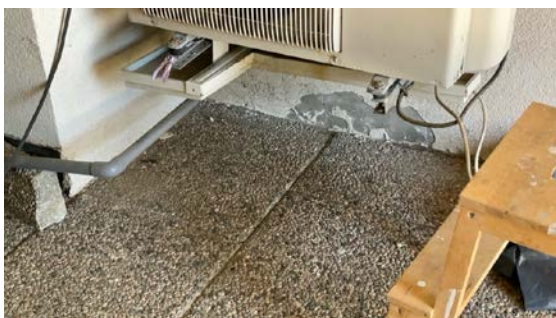
Mindre løs puss under varmpumpe.

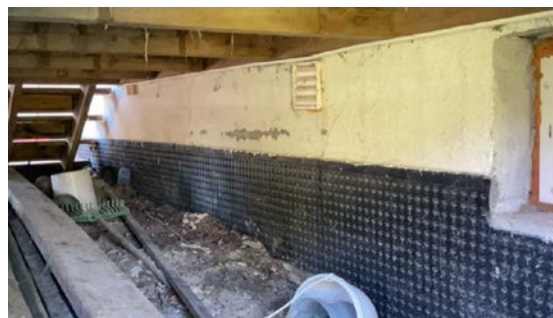
Noe løs overflatebehandling under trapp/veranda.

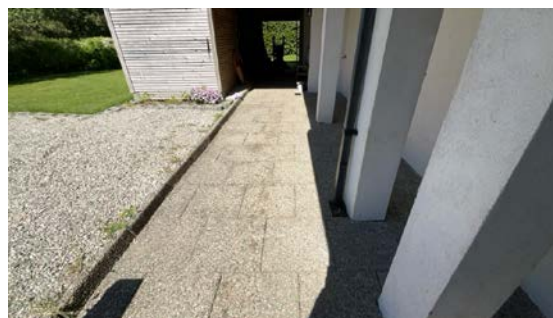
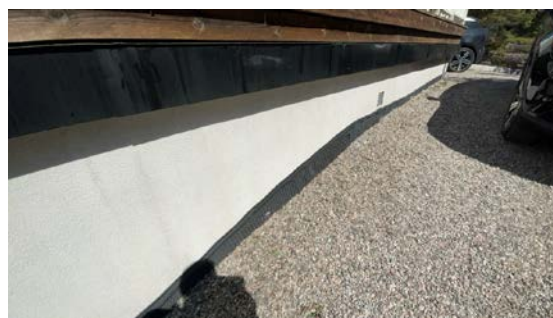
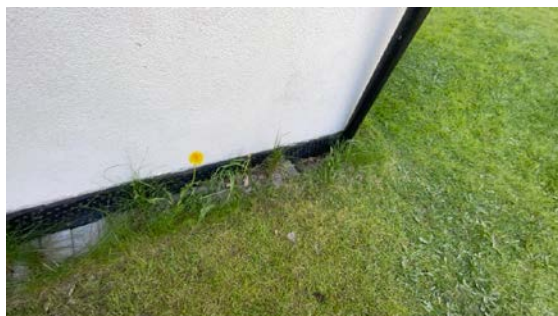
Avvik i terreng fra boligens grunnmur- terreng justering må utføres.

- Det bør foretas terrengjusteringer.
