Tilstandsrapport

📍 Konghellegata 8 , 0570 OSLO

gnr. 83, bnr. 160, snr. 87

Rapportdato: 23.04.2026

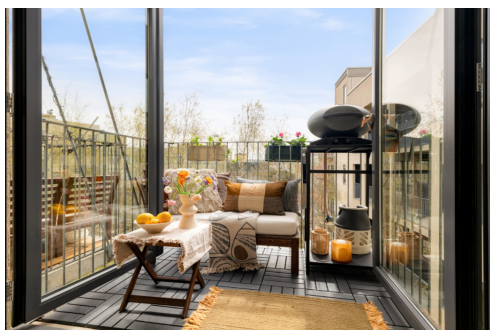
Balkong på ca. 3 kvm med adkomst fra stue/kjøkken. Balkongen er orientert mot syd.

- Rekkverket på balkong eller terrasse er for lavt i forhold til dagens krav.

- Det er ikke krav om utbedring av rekkverkhøyde opp til dagens forskriftskrav.

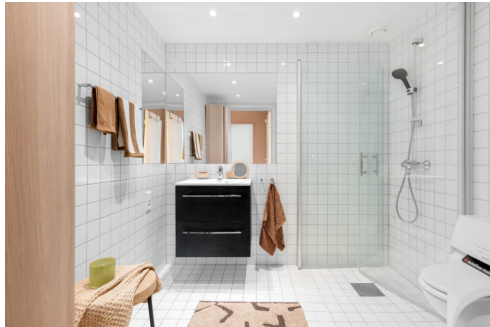
Veggfliser med bruksslitasje. Det ble registrert enkelte dype og utette fuger.

Lokal utskifting av fuger må påregnes.

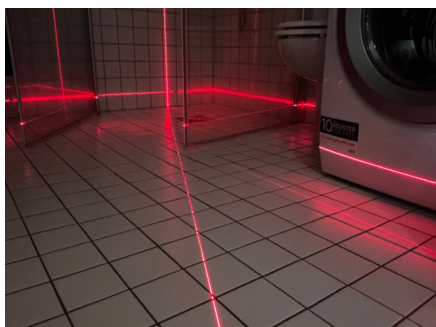
Gulvflatene består av fliser. Det er målt ca. 50 mm høydeforskjell på gulv fra dørterskel til topp slukrist.

Gulvfliser med bruksslitasje og med bom (hulrom under flisene) på enkelte av gulvflisene. Sprekkdannelser i fire gulvfliser i dusjsonen. Det ble registrert enkelte dype og utette fuger.

Fall på baderomsgulv er kontrollert med krysslaser.

Utbedring av bom og utskifting av enkeltfliser vurderes som lite økonomisk rasjonelle tiltak når de utføres isolert, da de ofte medfører omfattende inngrep i konstruksjonen. Slike arbeider anses derfor som vedlikehold ved behov, fremfor anbefalte helhetlige utbedringer. Lokal utskifting av fuger må påregnes.

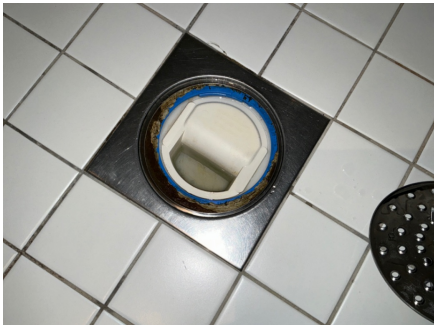
- Mer enn halvparten av forventet brukstid er passert på membranløsningen.

Kontroll av sluk.

Overvåk tilstanden jevnlig. For å få tilstandsgrad 0 eller 1 må tettesjiktet skiftes ut, men tidspunktet for når dette er nødvendig er vanskelig å si noe om.

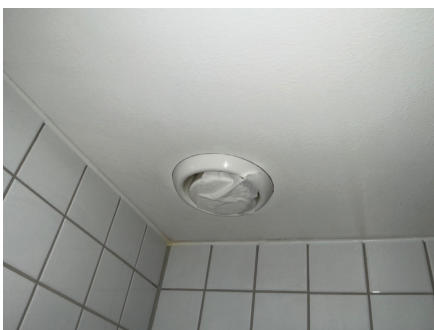
Kontroll av avtrekk.

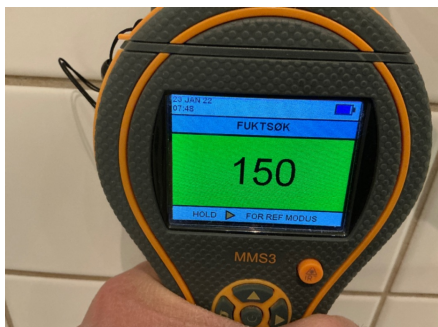
Badet har baderomskabin i betong eller stål og det er ikke praktisk mulig å gjennomføre boring av hull for fuktsøk. En baderomskabin er en forhåndsprodusert del som settes inn i bygget i stedet for at badet bygges på stedet, ofte som et totalt og ferdig bad.

Hulltaking mot dusjsonen er ikke foretatt da det ikke er praktisk/fysisk mulig da den er lokalisert mot naboseksjon og sjakt. Det ble foretatt stikkprøvekontroll med Protimeter MMS3. Målingene viste ingen utslag utenfor normale verdier. Målingene gir kun en indikasjon og må ikke oppfattes som en garanti for baderommet.

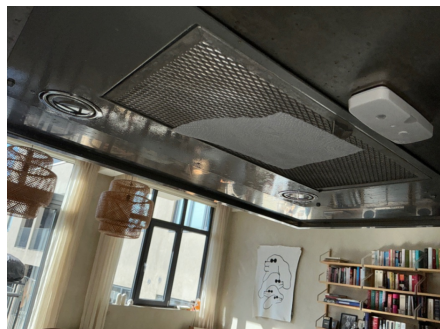
Kontroll av ventilator.

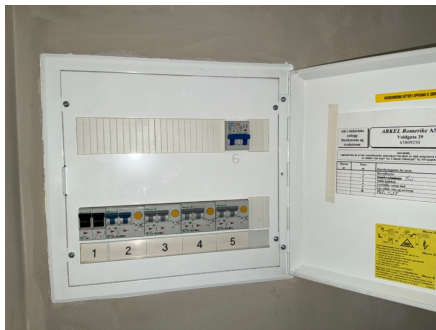
Automatsikringer i sikringsskap plassert i stue/kjøkken.

Ja Det anbefales at det gjennomføres en teknisk vurdering av det elektriske anlegget, da det ikke foreligger fullstendig dokumentasjon for hele installasjonen. Kontroll og vurdering bør utføres av en sertifisert el-takstmann, som kan utarbeide en el-takstrapport i henhold til gjeldende normer og forskrifter.

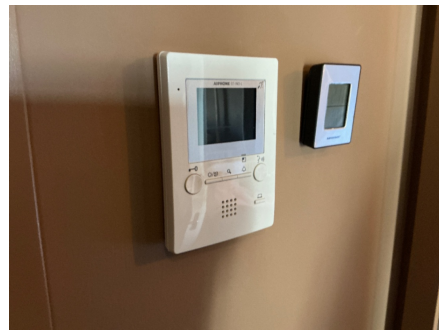
Dørcalling med monitor er plassert i gang.
