Tilstandsrapport

📍 Lefsrødveien 124, 3243 KODAL

Befaringsdato: 18.09.2023

Oppdragsnr.: 21248-1111

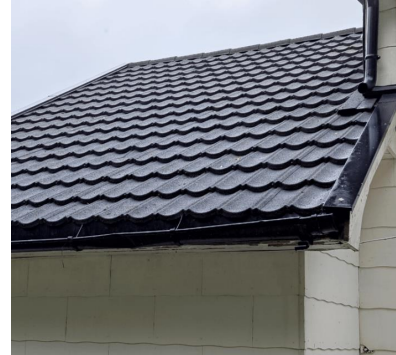
Deformasjoner i takrenne.

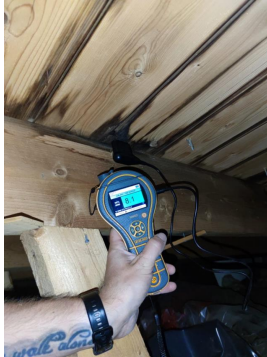
Det er spor etter tidligere vannlekkasje i undertak, men ingen unormal fukt å måle ved befarings.

Ikke målt noe unormalt med fukt.

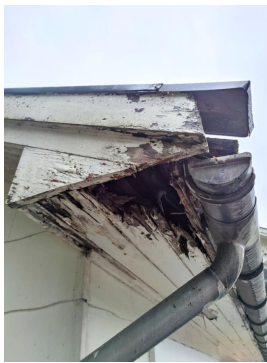
Råteskadet gesimskasse.

Det er ingen synlig lufting i konstruksjonen på takkonstruksjon mot sør. Undertaket er er stedvis misfarget etter tidligere vannlekkasje. Det er store råteskader i gesimskasser og forkantbord.

Råteskadede gesimsbord må skiftes.

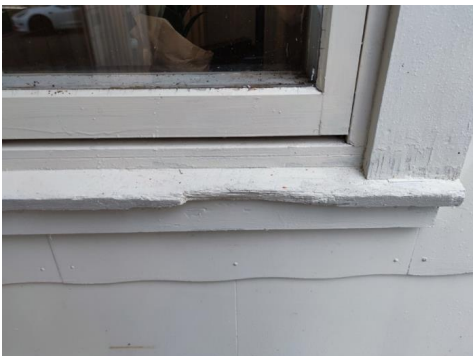
Råteskadet vannbrett til kjøkkenvindu.

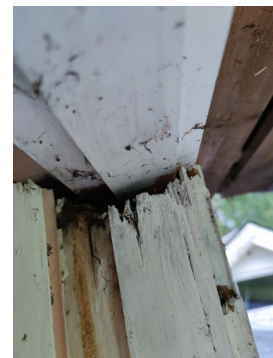
Råteskadet ramme til balkongdør.

Det er råteskader i balkong- og kjellerdør.

Dører med råteskader må skiftes ut.

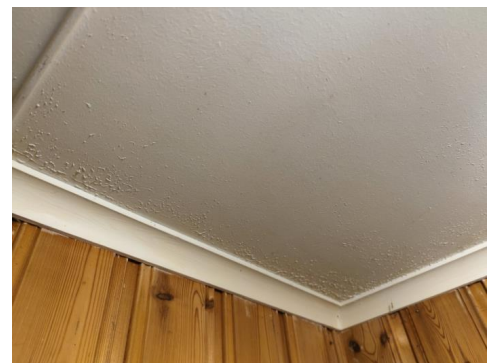
• Det er påvist skader på overflater.

Flass i maling i vindfang etter høy luftfuktighet.

Maling i vindfang må utbedres, samt utbedring av lufting for å unngå høy luftfuktighet.

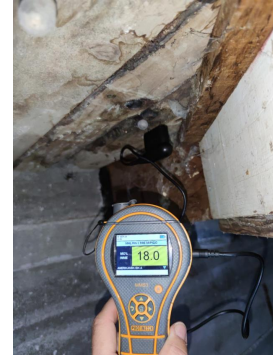
Målt vektprosent på 18 % helt innerst mot sør i krypkjeller.

Fuktsperre på bakken har stedvis hull, og fukt kan trekke gjennom og opp i treverk.

Det er målt noe høye fuktverdier i treverk.

Fuktsperre mot grunn må utbedres.

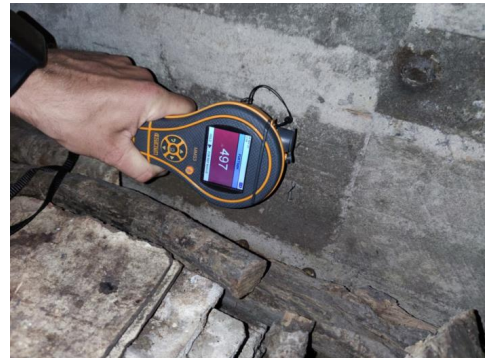
Indikert fukt i vegg mot øst.

Det anbefales en oppgradering av utvendig fuktsikring av grunnmur og drenering.

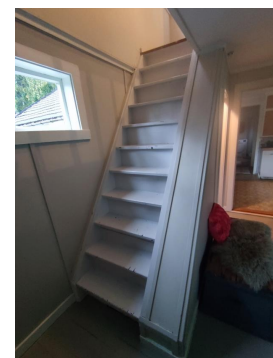
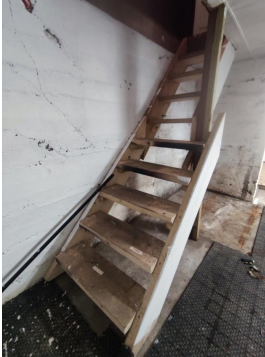
Trapp til loftetasje har stående rekkverk på 62 cm i trappegang.

- Det mangler håndløper på vegg i trappeløpet.
- Det er ikke montert rekkverk.
- Åpninger i rekkverk er større enn dagens forskriftskrav til rekkverk i trapper.
- Rekkverkshøyder er under dagens forskriftskrav til rekkverk i trapper.
- Åpninger mellom trinn i innvendig trapp er større enn dagens forskriftskrav.

- Håndløper bør monteres, men det var ikke krav på byggetidspunktet.
- Rekkverk må monteres for å lukke avviket.
- Det er ikke krav om utbedring av åpninger opp til dagens krav.

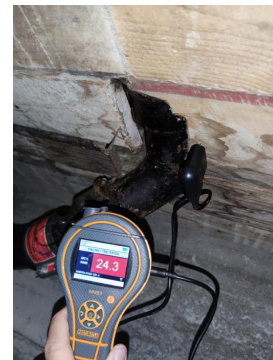
Målt vektprosent på 24,3 % som er vått treverk.

- Ved andre fuktundersøkelser enn hulltaking, er det påvist indikasjoner på fuktskader.

Det er synlige tegn til fukt i området rundt sluk, samt at det er målt vektprosent på 24,3 % som er vått treverk.

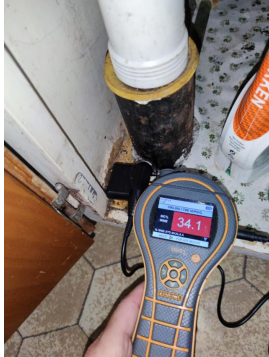
Målt vektprosent på 34,1 % som er vått treverk.

Det er målt høye fuktverdier i kjøkkeninnredning under vask.

Det lekker fra armatur.

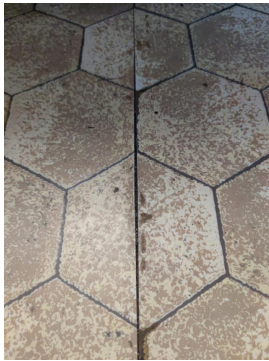
Sprekker i vinylgulv.

Det er sprekker i vinylgulv.

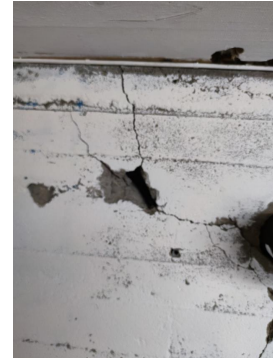
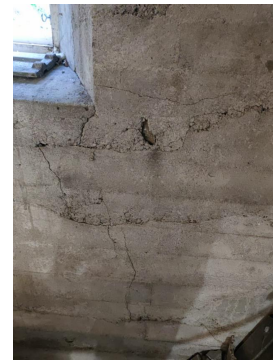
Sprekker i grunnmur.

- Det er registrert skråriss som er symptom på setninger.

- Påviste skader må utbedres.

Sprekker må tettes og observeres over tid. Ytterligere tiltak kan ikke utelukkes.
