Tilstandsrapport

Enebolig

Lefsrødveien 124, 3243 KODAL

Befaringsdato: 24.09.2024

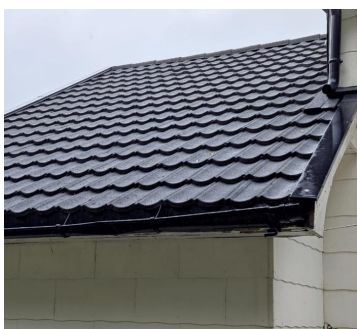
Deformasjoner i takrenne.

Det må gjøres utbedringer med deformert takrenne.

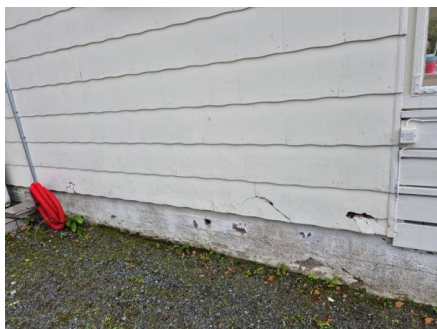
Sprekker og store skader på en del eternittplater.

Skader på veggplater.

Siden veggene er kledd med eternitt, må dette tas hensyn til ved eventuell demontering, da materialet regnes som spesialavfall og må håndteres deretter.

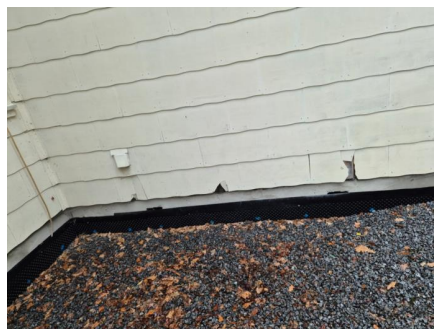
Skader på veggplater.

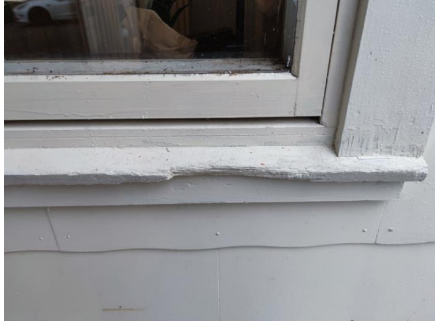
Råteskadet vannbrett til kjøkkenvindu.

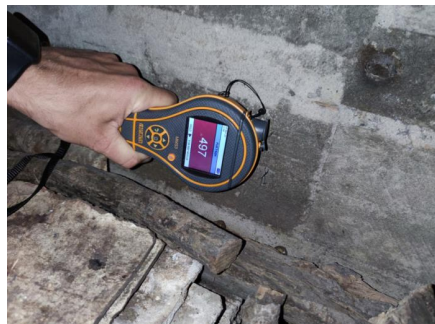
Indikert fukt i vegg mot øst.
